KILEBUTANGEN SLÅTTEMARK

GRØFTERENSK OG ANDRE SKJØTSELSTILTAK

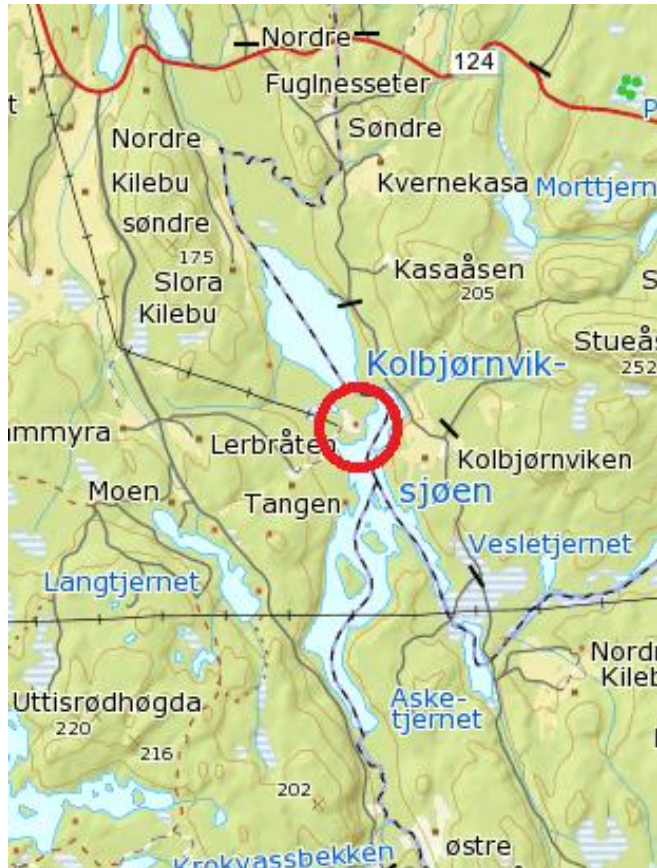
Fig. 1. Kilebutangen ligger på et nes i Kolbjørnsviksjøen i Rakkestad

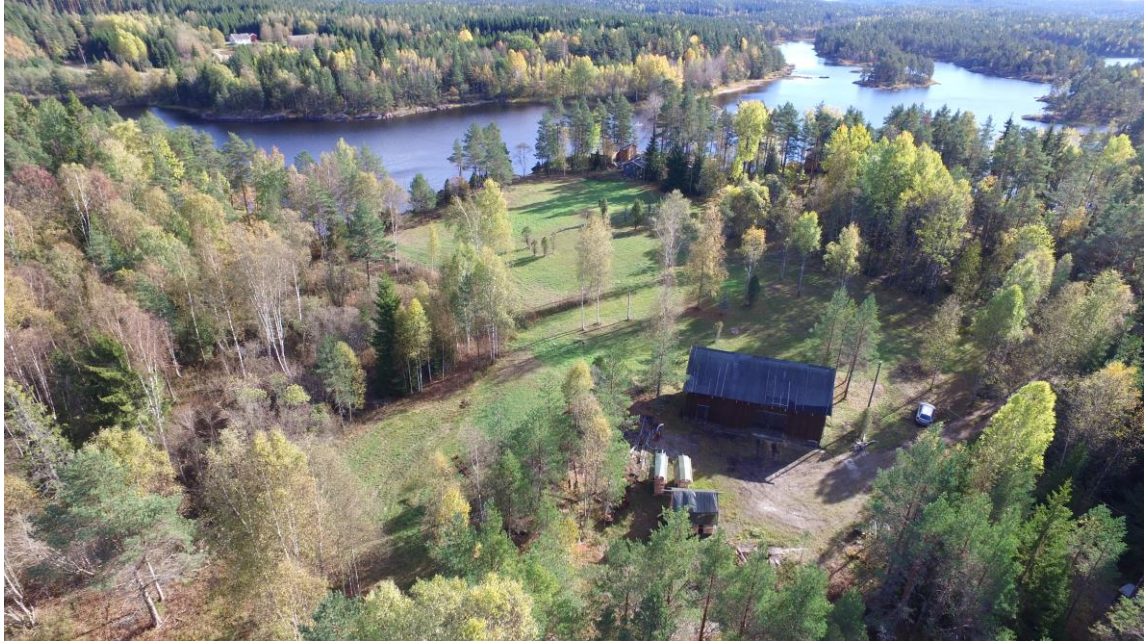
Fig. 2. Bilde av Kilebutangen sett mot sørøst. Den grøfta som deler engene i to deler sees som en mørk strek over enga midt på bildet. Foto: Ola Wergeland Krog

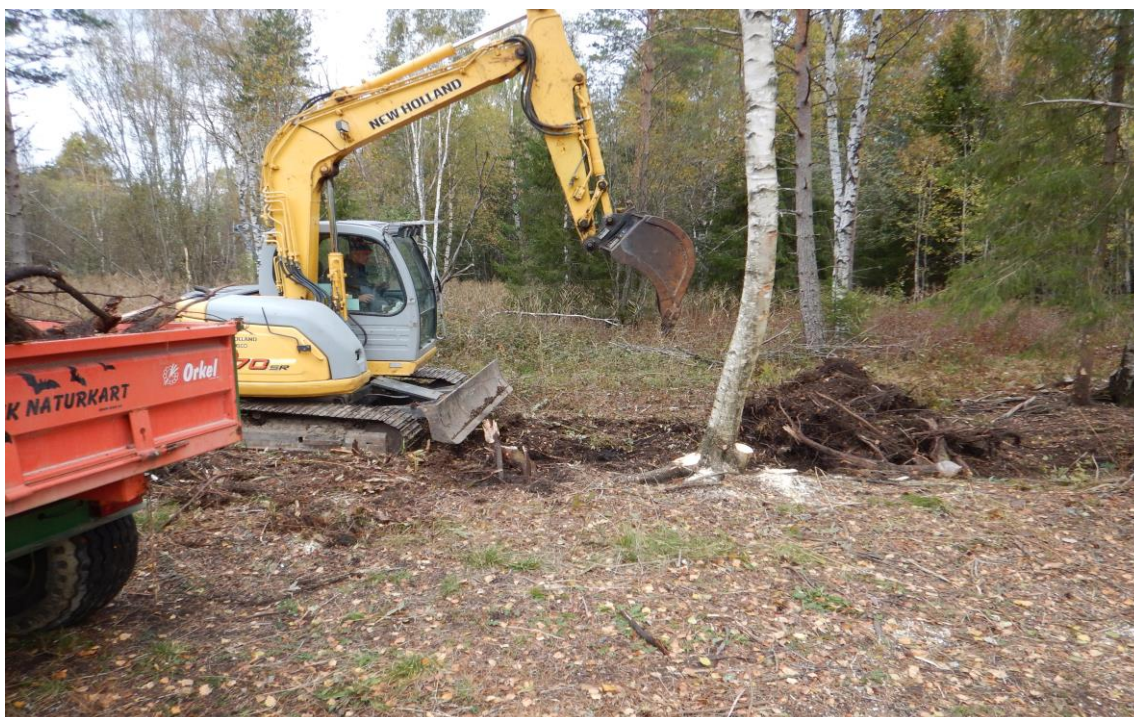
Fig. 14 For å minimalisere skadene på enga ble jobben gjort med en lett traktor med boggihenger og en 7 tonns beltegraver med brede belter.
