# KOMPERØDLANDET, SARPSBORG

## ETABLERING AV FIRE SANDSTRENDER

### VURDERING AV SKADEVIRKNING FOR

# Rapport 2017:7

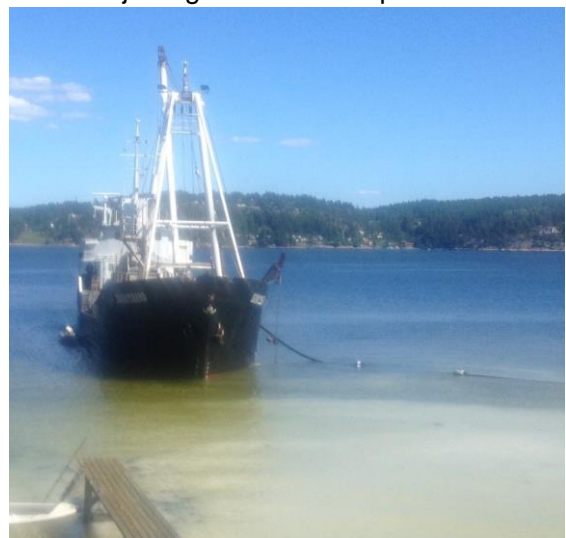
Figur 2. MS Sandstrand fotografert 27. juni 2017 av en grunneier ved utlegging av sandstrand på Komperødlandet.

Naturlig sjøbunn i området er for det meste fast mudder (silt og leire). Materialet som ble benyttet ved utleggingen var ren og hvit skjellsand som ble pumpet fra fartøyet og opp på de respektive strendene. Ved pumpingen var sjøen i området blakket av kalkvann (se figur 2). Skjellsanda ble pumpet inn på strendene både over og under vann, og i varierende mektighet. Variasjonen i mektighet skyldes både at strøm og bølger har flyttet omkring på skjellsanda, samt at det på enkelte strender ble bestilt dobbel mengde (ref. en grunneier i området).

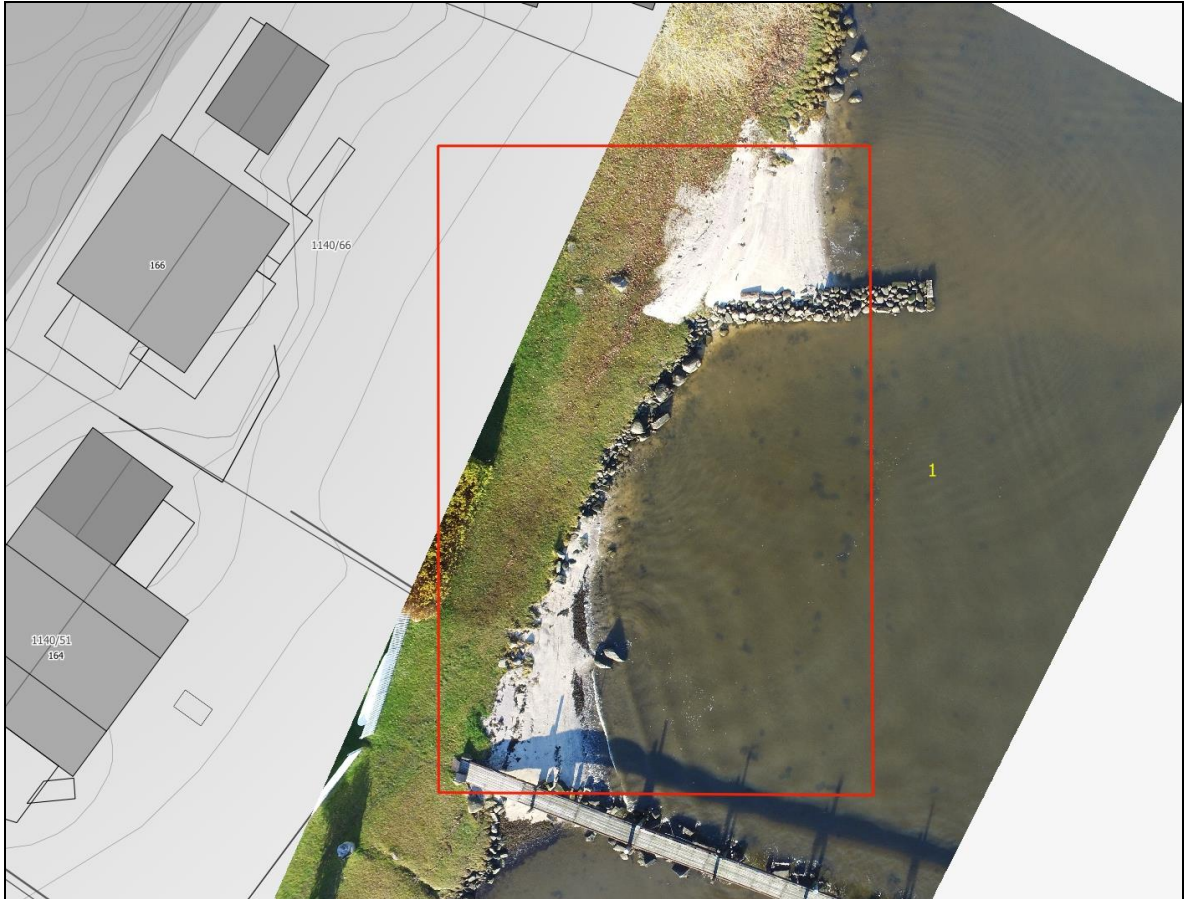
#### Lokalitet 1

*Lokalitet 1. Dronefoto georeferert og lagt over et grunnkart i en gis-applikasjon. (Topo2-gråtone). Skjellsanda var her utlagt foran to eiendommer på den sørligste av de undersøkte strendene. Foto: forf.*

På den sørligste av de to dellokalitetene ovenfor var mektigheten av skjellsand på land ca. 20 – 25 cm. Under vann strakk skjellsanda seg bare 1-2 m utover på grunna, trolig vasket bort av strøm og bølger. Stranda ble befart utover mot øst til ca. 40 m fra land, da var dybden fortsatt mindre enn én meter. Bunnen besto av fast leire og det var få arter. Vesentlig noen forekomster av sagtang. Nedi bunnsedimentet var det imidlertid en tett bestand av den rødlistede arten vanlig sandskjell *Mya arenaria*, som er vurdert som sårbar (VU). Arten ble påvist ved omtrent hvert eneste stikk med møkkagreipa helt inn til ca 30 - 50 cm dyp.

På den nordligste av dellokalitetene var det relativt mye skjellsand på land. Her var det også vesentlig mer skjellsand utover i sjøen til ca. 15 m utenfor stranda. Dette kan skimtes som et lysere felt utover i sjøen på bildet ovenfor. Mektigheten av skjellsand under vann var opptil 10 cm på det meste. Men også der skjellsanda var mektigst var det en rik bestand av vanlig sandskjell helt inn til ca. 30-50 cm dyp. Det ble gjort kontrollstikk i området mellom de to dellokalitetene og det kunne ikke påvises at det var noen forskjell i tettheten av vanlig sandskjell hverken utenfor eller innenfor. Ved sammenligning av områder under vann der det var utlagt skjellsand og der det ikke var skjellsand, kunne det ikke observeres noen forskjell på tettheten av sandskjell. Enkelte andre arter ble påvist, mest dominerende av disse var hjerteskjell.

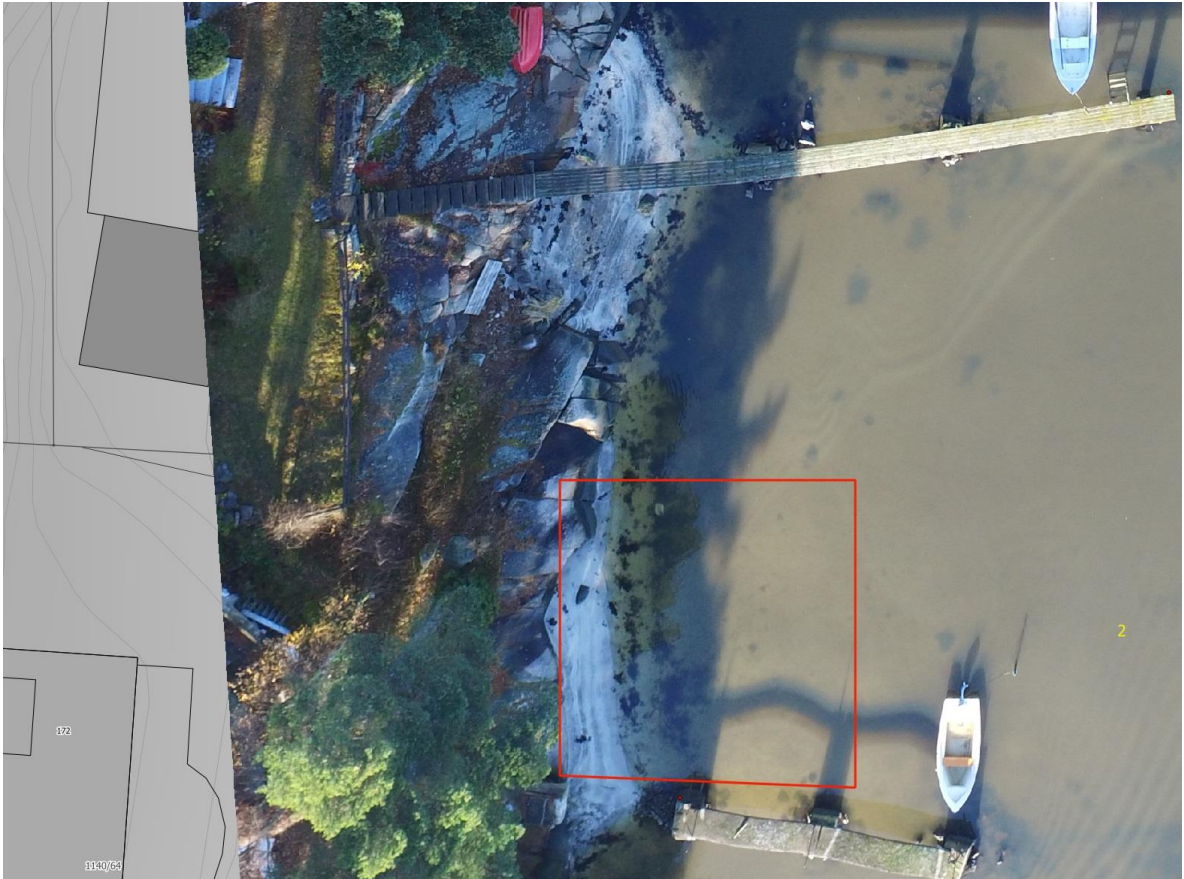
## Lokalitet 2

Lokalitet 2. Dronefoto georeferert og lagt over et grunnkart i en gis-applikasjon (Topo2-gråtone). Skjellsanda var her utlagt foran den sørligste eiendommen, men strøm og sjø har vasket mye skjellsand inn på naboeiendommen i nord, noe som tydelig kan sees omkring landfestet til den lange brygga øverst i bildet. Foto: forf.

På denne stranda går svabergget rett ned på sjøpåvirket strand uten strandeng. Det lå et tjukkere lag med skjellsand i overgangen mellom svaberg og sjø. Utover ble her påvist skjellsand ca. 8 m utover sjøbunnen, men bare i et tynt lag og utover til en dybde på ca. 0,6 m.

De mørke flekkene utover på grunna i fotografiet ovenfor er vesentlig sagtang, omtrent den eneste av makroalgene som klarer de tøffe livsbetingelsene her på den langgrunne leirebunnen. Men nede i leirebunnen var det også her en god bestand av rødlistearten vanlig sand skjell.

Skjellsanda omkring landfestet av den lange brygga på naboeiendommen i nord har blitt flyttet dit med strøm og bølger, men det er uvisst om alt har kommet fra eiendommen i sør, eller om noe også kan ha kommet fra skjellsandutlegginga enda lenger nord.

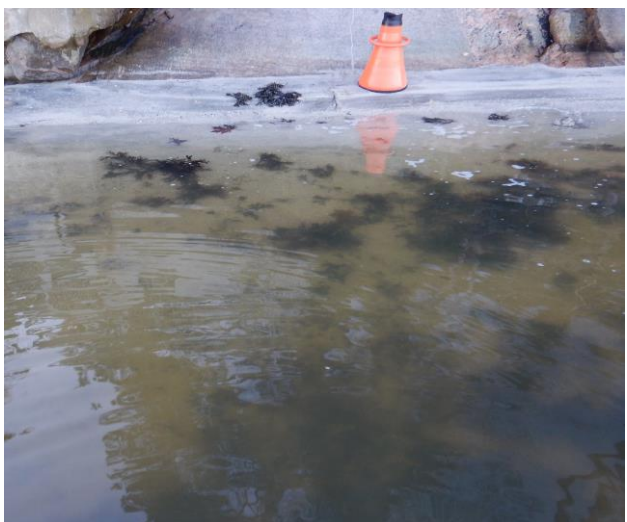
Figur 5. På lokalitet 2 går svabergget rett ned på stranda. Skjellsandlaget i vannkanten var ca 25 cm dypt, men utover på langgrunna var det bare et tynt lag. Foto: forf.

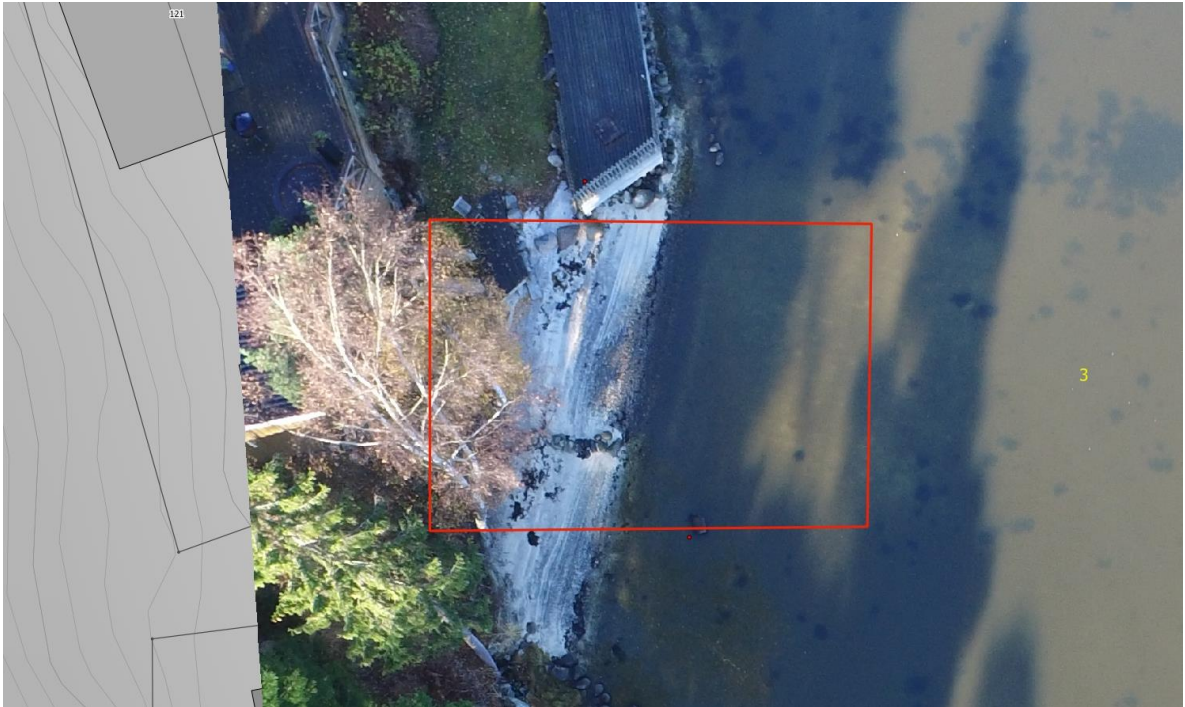
### Lokalitet 3

Lokalitet 3. Dronefoto georeferert og lagt over et grunnkart i en gis-applikasjon (Topo2-gråtone). Skjellsanda var her utlagt på ei strand mellom et bratt strandberg i sør og en lang treplattform i nord. Foto: forf.

Substratet på denne stranda er noe annerledes da det øverst er grus og småstein som ca. 0,5 – 1 m lenger ut går over i fast mudder.

Grus og steinstranda er nå er overdekket med et lag med skjellsand. Utover i vannet er det svært lite skjellsand igjen og det kan se ut som det meste er vasket bort. Av fauna ble det også her påvist en god bestand med rødlistearten vanlig sand skjell i mudderet og det er ingenting som tyder på at disse nå er påvirket av utleggingen av skjellsand.

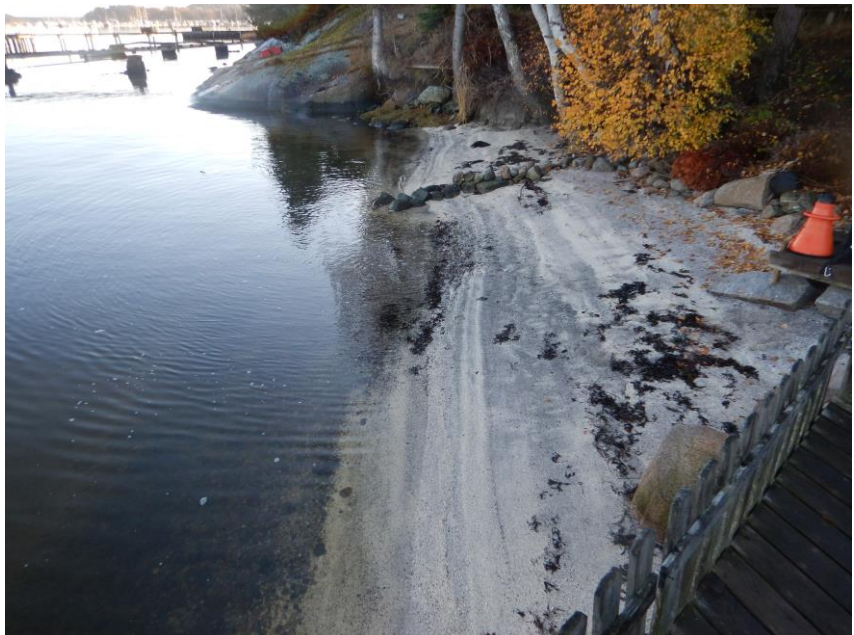
Figur 6. På lokalitet 3 er det omtrent bare overvannsdelen av stranda som har et lag skjellsand over den tidligere grustranda. Foto: forf.

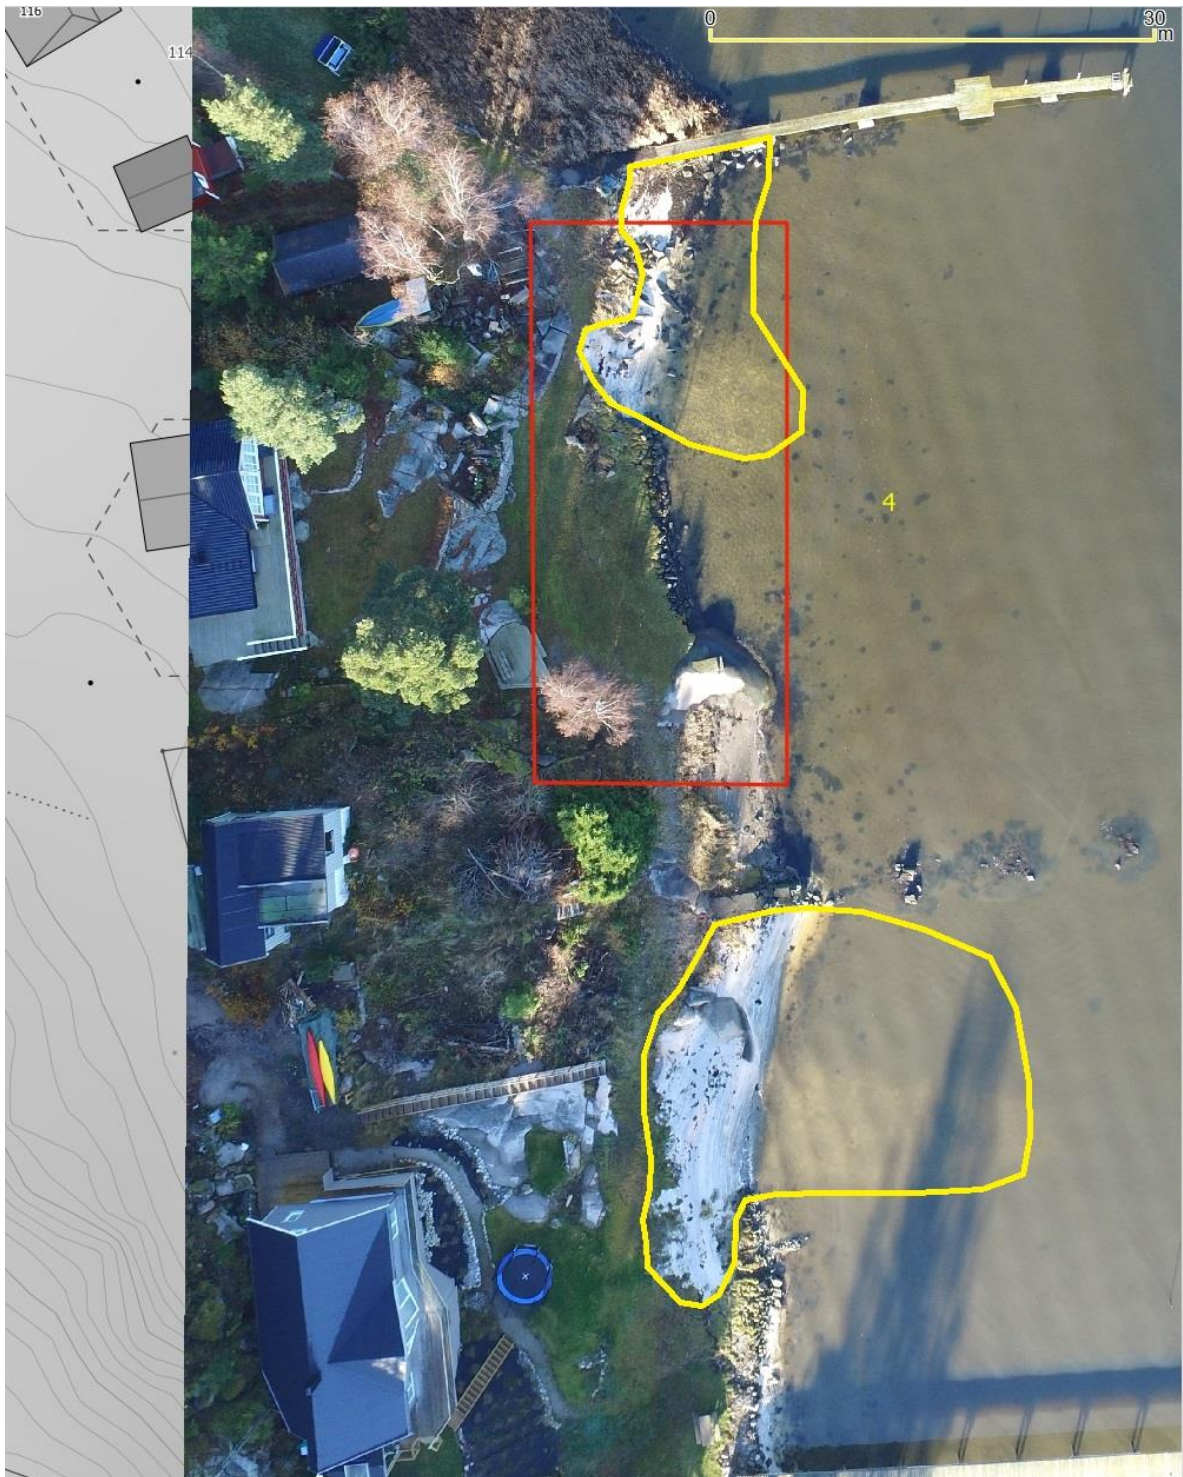
Lokalitet 4. Rød markering er kommunens markering av stranda. Gul markering er de to delområdene hvor det ble påvist etablering av sandstrender. Foto: forf.

Som det går fram av bildet ovenfor er lokalitet 4 ikke én lokalitet, men to separate lokaliteter. Den sørligste av disse to er den største (figur 7). Den har mye skjellsand på land og skjellsanda strekker seg ut til ca. 15 m fra land. Mest skjellsand ble påvist i den sørøstre delen av den gule avgrensningen. Dette kan sees som et lysere parti på bildet ovenfor. Spredt forekomst av

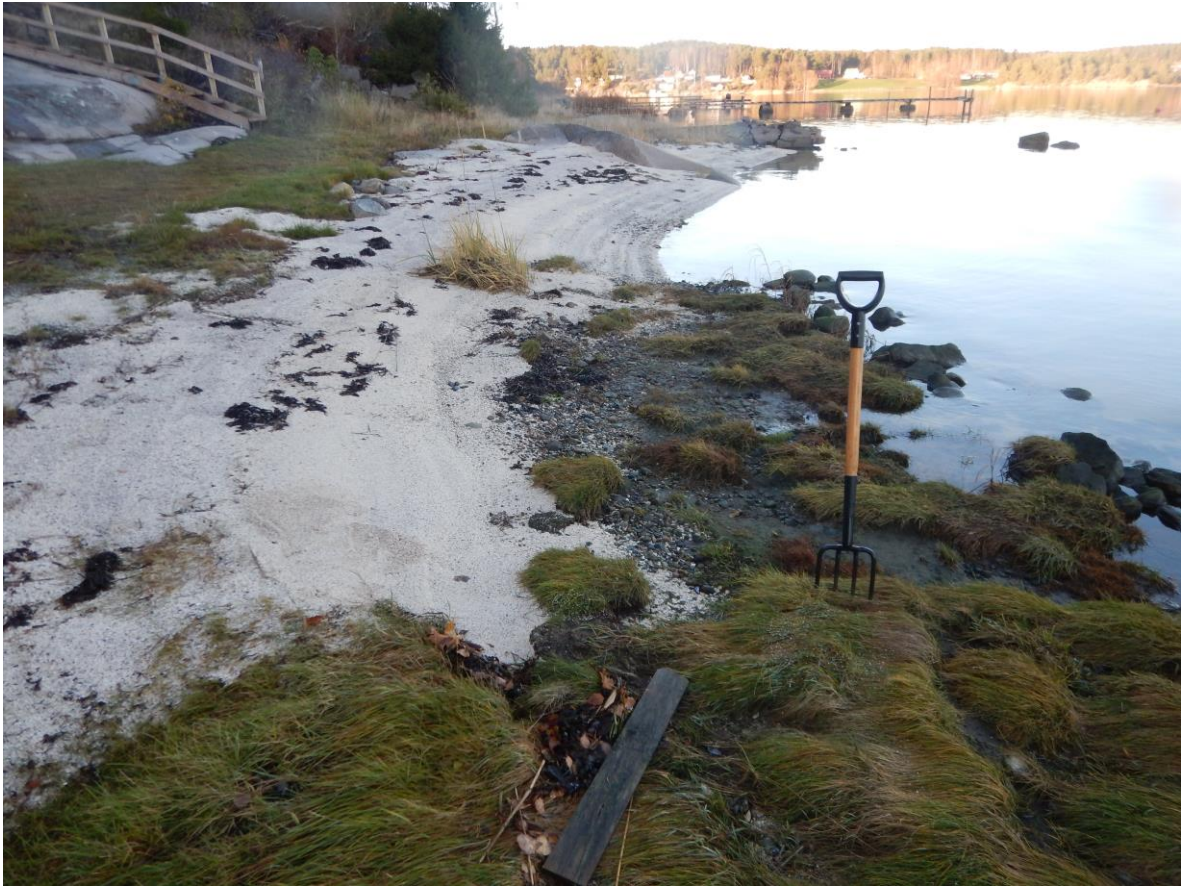
sagtang. Graving i bunnsedimentene avdekket også her en stor bestand av rødlistearten vanlig sand skjell over hele stranda og opp til ca. 50 cm dyp. Forekomsten av sand skjell syntes upåvirket av skjellsanden.

*Figur 7. Den sørligste lokaliteten av de to delområdene. Den største mektigheten av skjellsanda ligger som en strandvoll og dekker den opprinnelige stranda som besto av grus og småstein som utover gikk over i faste sedimenter. Foto: forf.*

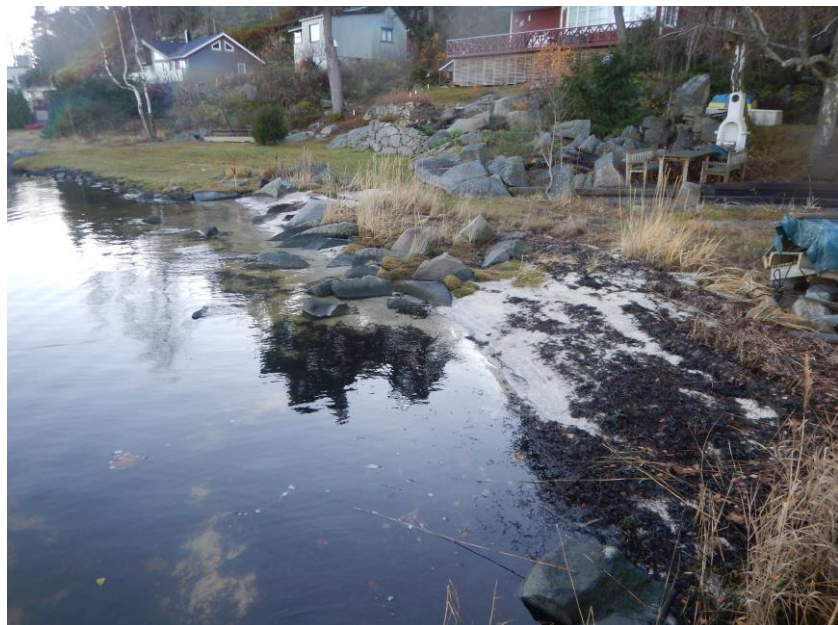
Den nordligste av de to dellokalitetene er mindre og besto av store steiner med noen få grasbevokste tuer, samt tendens til noe tangvoll bestående av sagtang (figur 8). På denne stranda var det ganske lite skjellsand på land og svært lite også under vann. På bildet på foregående side kan det som fantes av skjellsand i sjøen sees som et lysere parti. Som alle de andre undersøkte stredene var det også her en god bestand med rødlistearten vanlig sand skjell opp til ca. 50 cm. vanddyb.

*Figur 8. Den nordligste dellokaliteten preges av store steiner, tuer med strandeng og tilløp til tangvoll. Sjøbunnen er stedvis dekket av sagtang. Foto: forf.*

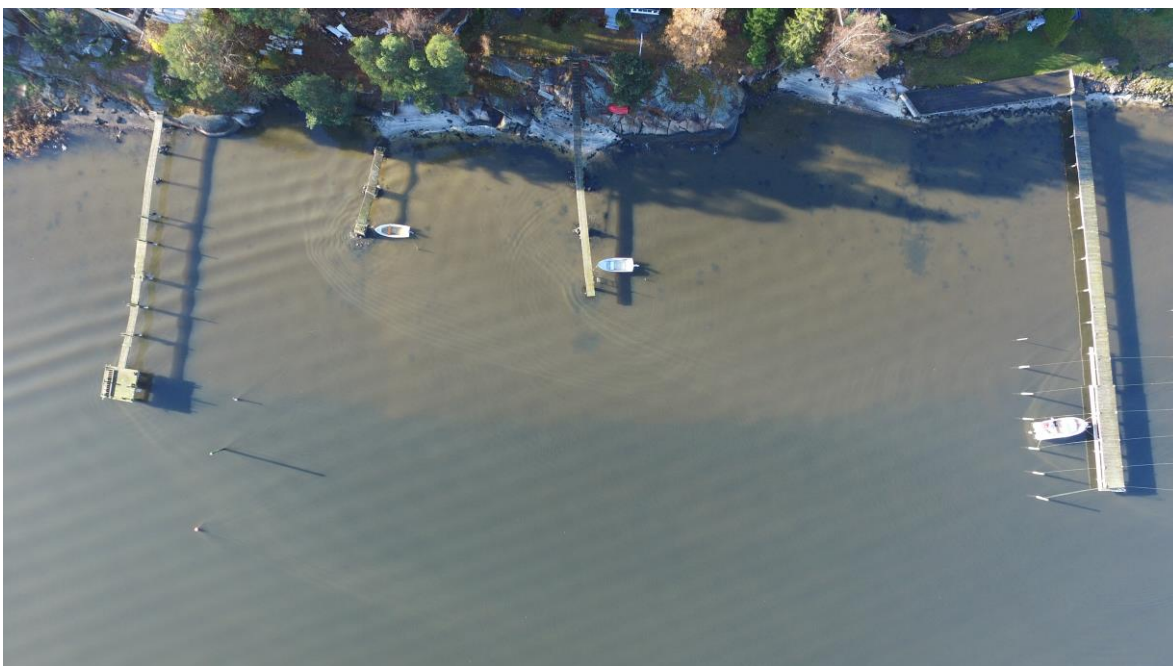
Den relativt omfattende forflytningen av den utlagte skjellsanda, på tross av at det har vært en værmessig relativt stille periode, kan tyder på at stredene her blir ganske kraftig påvirket av strøm og bølger. At det strømmes merkbart i området kan sees på figur 9 nedenfor, hvor det er tydelige strømvifter og strømsjø omkring bryggefundamentene, til tross for at værforholdene ved befaringen var rolige.

*Figur 9. På tross av en værmessig stille periode er det tydelige strømvifter og strømbølger omkring bryggefundamentene. Dette er trolig noe av forklaringen på hvordan den utlagte skjellsanda har blitt spredt utover områder den ikke ble lagt på. Foto: forf.*
