BERGSBYGDAVEGEN

VURDERING AV KONSEKVENSER AV VEGUTVIDELSE VED TO HULE EIKER

3. JANUAR 2018

Rapport 2017:9

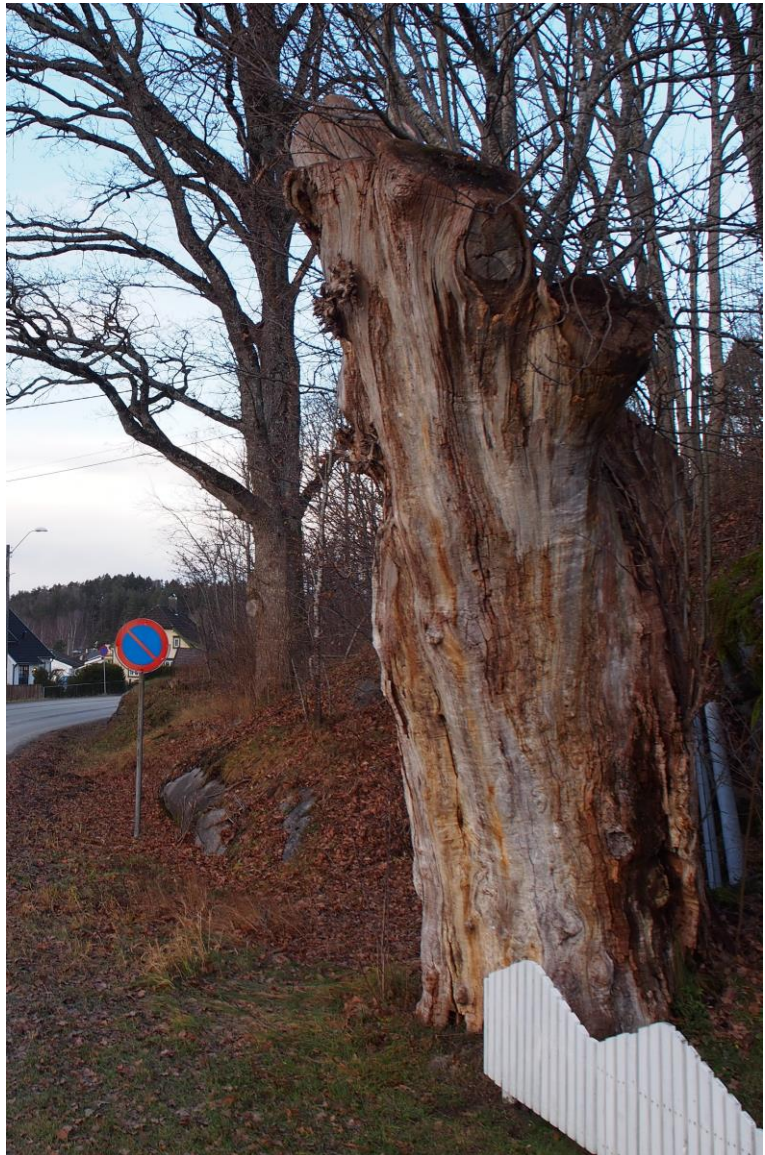
Figur 1. To eiker av den utvalgte naturtypen Hule eiker. Den største er død og det er bare stammen som står igjen. Den andre, som står et stykke lenger nord, er livskraftig. Foto: forf.

Dette er en stor, gammel og toppkappet høgstubbe av eik (figur 1). Treet er registrert som en utvalgt naturtype og har ID nummer BN00110162 i Naturbase (Miljødirektoratet 2017). Faktaark med beskrivelse av eika i Naturbasen kan sees i vedlegg 1.

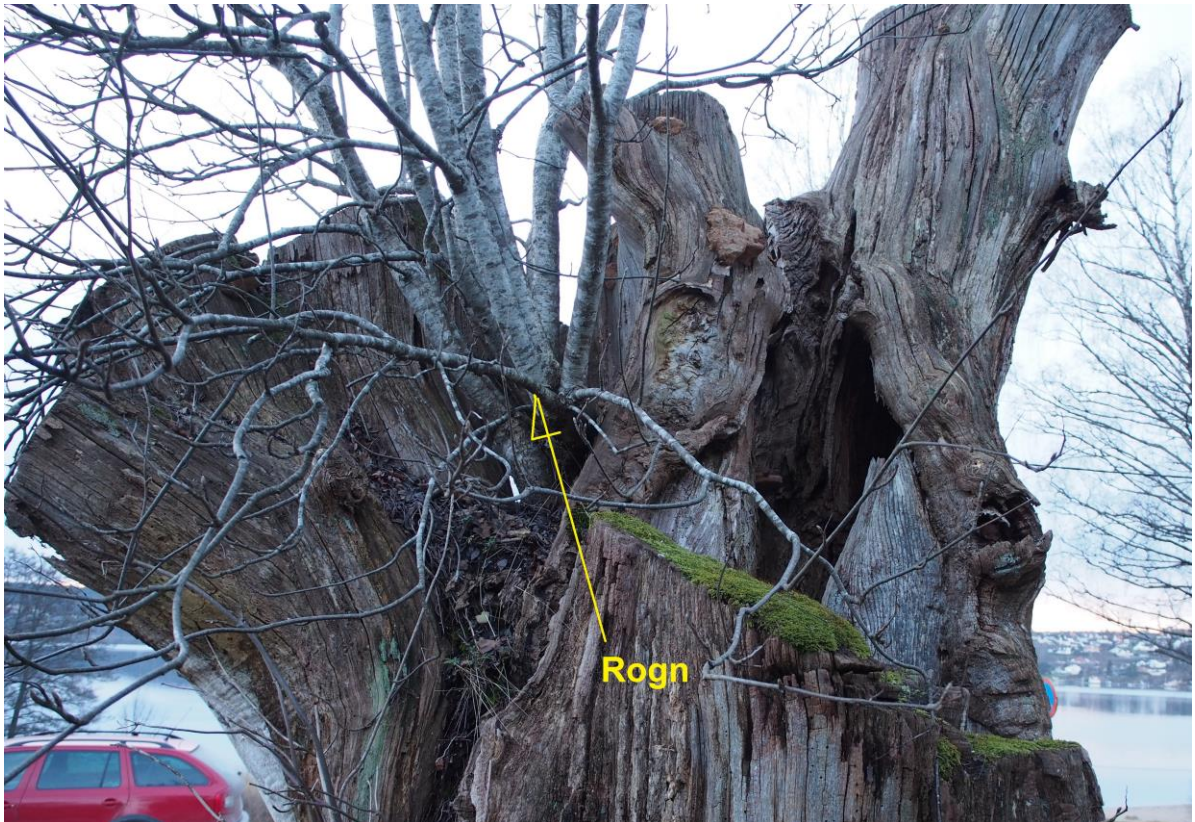
Oppe i treet vokser det ei relativt stor mangestammet rogn (figur 6) og nede på østsiden av stammen vokser også noen mindre rødhyll. Disse såkalte flogplantene, særlig rogn, er ikke bra for den døde eikestammen og bør fjernes så snart som mulig. Det er først og fremst flogrogn som skader stammen. Allerede har den døde stammen store sprekker som resultat av rognas rotsprengning (figur 7). For å unngå for mye vanninntrenging og frostsprengning, bør det også vurderes å montere et enkelt tak på toppen av stammen. Det kan også vurderes å dekke toppen med ei blikkplate. Dersom denne løsningen velges er det viktig at det ikke benyttes kobberplate da kobber er giftig for både planter og dyr.

Figur 6. Oppe i den døde eikestammen vokser det ei mangestammet rogn, ei såkalt flogrogn. På grunn av rotsprengning vil den trolig forkorte «levetiden» til stammen vesentlig, og bør derfor fjernes. Foto: forf.

- Flogrogna som vokser på toppen av stammen bør fjernes. Det samme gjelder oppslaget av rødhyll lenger ned på stammen samt all annen flog-vegetasjon på stammen.

Flogroga som vokser på toppen av stammen bør fjernes. Det samme gjelder oppslaget av rødhyll lenger ned på stammen samt all annen flog-vegetasjon på stammen.

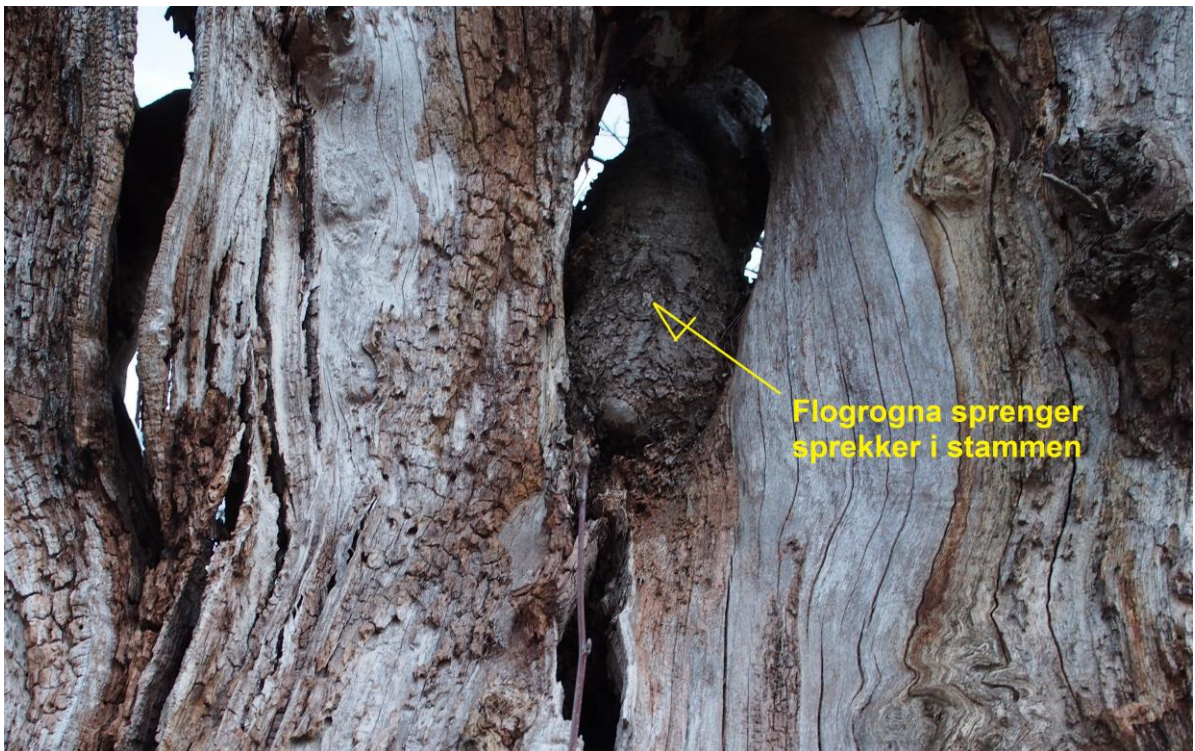
Den sannsynlige utviklingen for denne høgstubben er at den vil fortsette å råtne og etter hvert falle fra hverandre i deler, dersom det ikke gjøres noen tiltak for å binde den sammen samt å tette den for vanninntrenging ovenfra.

Figur 7. Flogrogn har sprengt store sprekker i stammen. Rødhyllen lenger nede på stammen er også med på rotsprengningen og også den bør fjernes. Foto: forf.

- For å øke «livslengden» til stammen bør stammen bindes sammen med et bånd omkring stammen øverst. Av estetiske hensyn bør det velges et bånd av svart stål.

- Det bør lages et enkelt «tak» over toppen av stammen for å hindre vanninntrenging. På den måten vil forråtnelsen gå mye langsommere og det vil dessuten redusere angrep av råtesopp samt forhindre at planter (flogplanter) reetablerer seg på og i stammen.

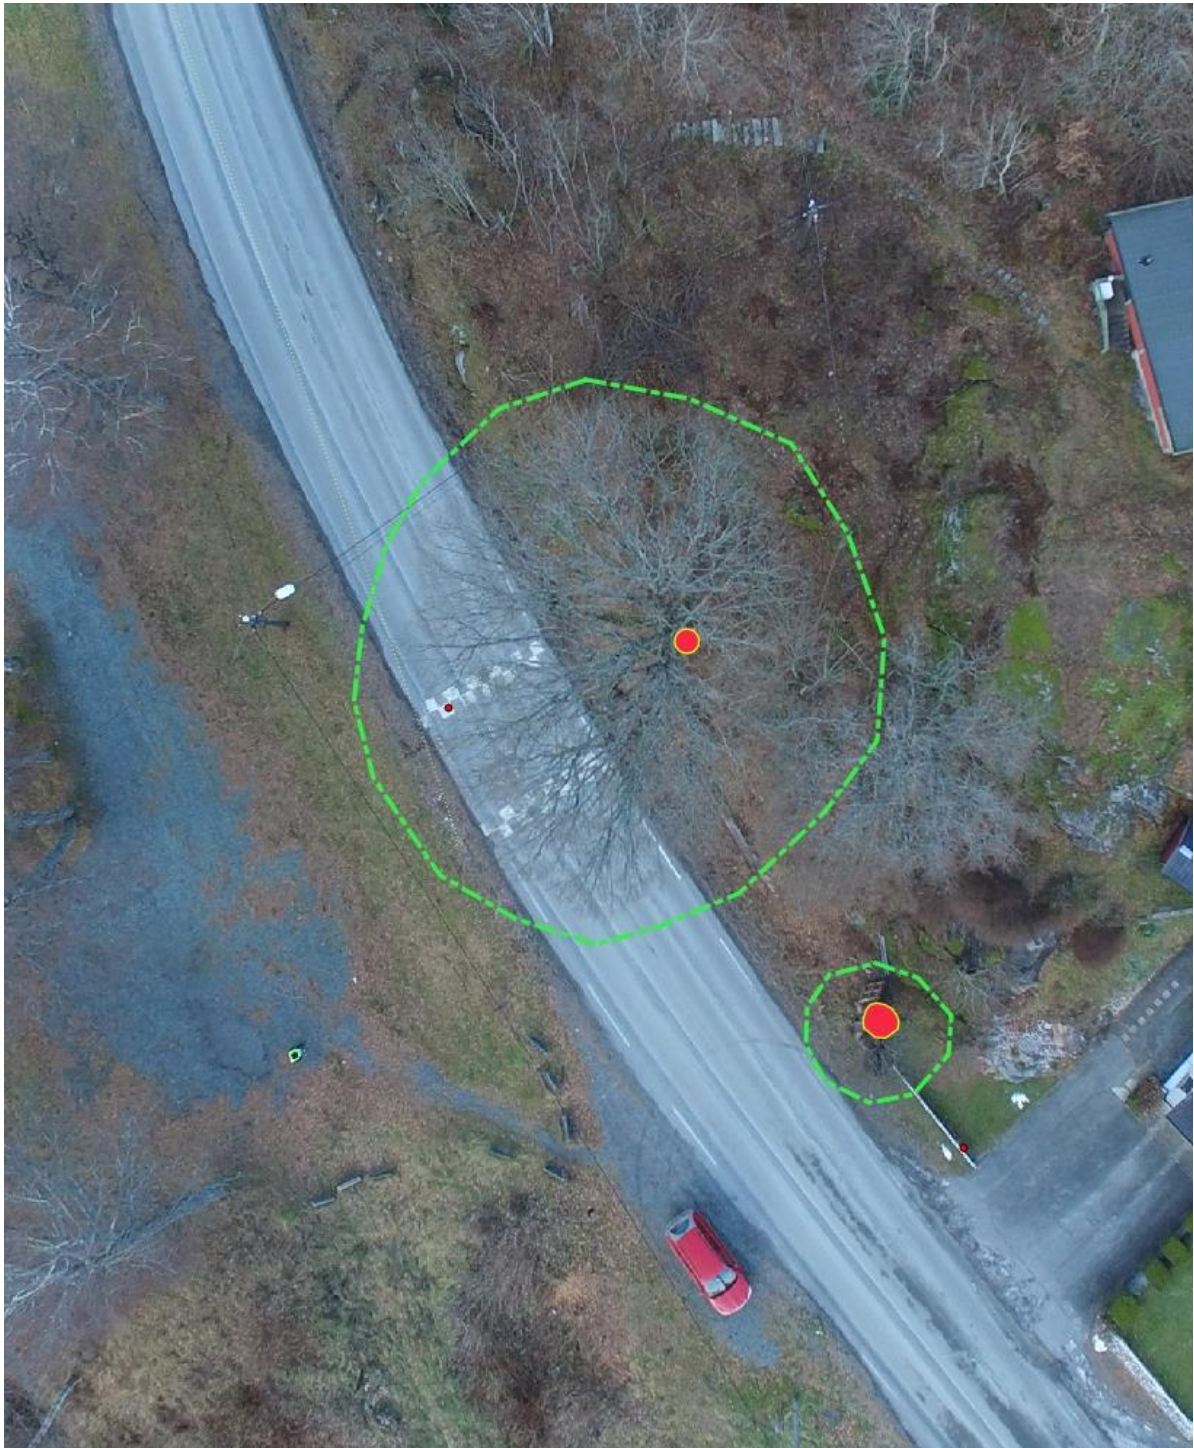
Sone med særlige hensyn til bevaring av naturmiljø defineres generelt som treets dryppssone (trekrona projisert på marken under). For den døde eikestammen er trekrona fjernet og det er i dette tilfellet avgrenset en relativt liten sone beregnet på å unngå skade på større døde røtter som er nødvendige for å holde stammen trygt oppreist. Avgrensning av hensynssonene foreligger som digitalt temalag (shape).

Figur 8. Anbefalt hensynssone omkring de to utvalgte naturtypene Hule eiker. Foto: forf.

Hensynssonen for eikene er vist i figur 8 foran. Av denne går det fram at også eksisterende vei samt veikant på vestsiden av veien ligger innenfor hensynssonen til den levende eika. Dette fordi det antas at den levende eika har røtter som strekker seg under veien og over til motsatt side.

- Grøfta på østsiden av veien forbi den levende eika bør ikke renskes eller utvides maskinelt innenfor eikas hensynssone (figur 8). Evt. grøfterensk bør, av hensyn til eikerøttene, utføres med krafse eller annet egnet håndverktøy.
- Entreprenøren må vurdere om den levende eika står langt nok unna det planlagte tiltaket til at det ikke er fare for at eika kan skades. Dersom det er en sjanse for at stammen skal kunne skades bør den beskyttes ved at stammen dekkes med f.eks.

- For å unngå skade på røttene på den levende eika anbefales det å markere hensynssonen med et markeringsgjerde (figur 8).
- De laveste greinene henger ca. 7 m over veiskulderen. Det bør være nok for å unngå at anleggsmaskiner skader greinene. Anleggsleder bør imidlertid vurdere dette og om nødvendig markere greinene med fargemarkering. Beskjæring er også en mulighet, men dette bør være siste utvei. Velges det en forsiktig beskjæring bør dette utføres av en person med kompetanse på området.

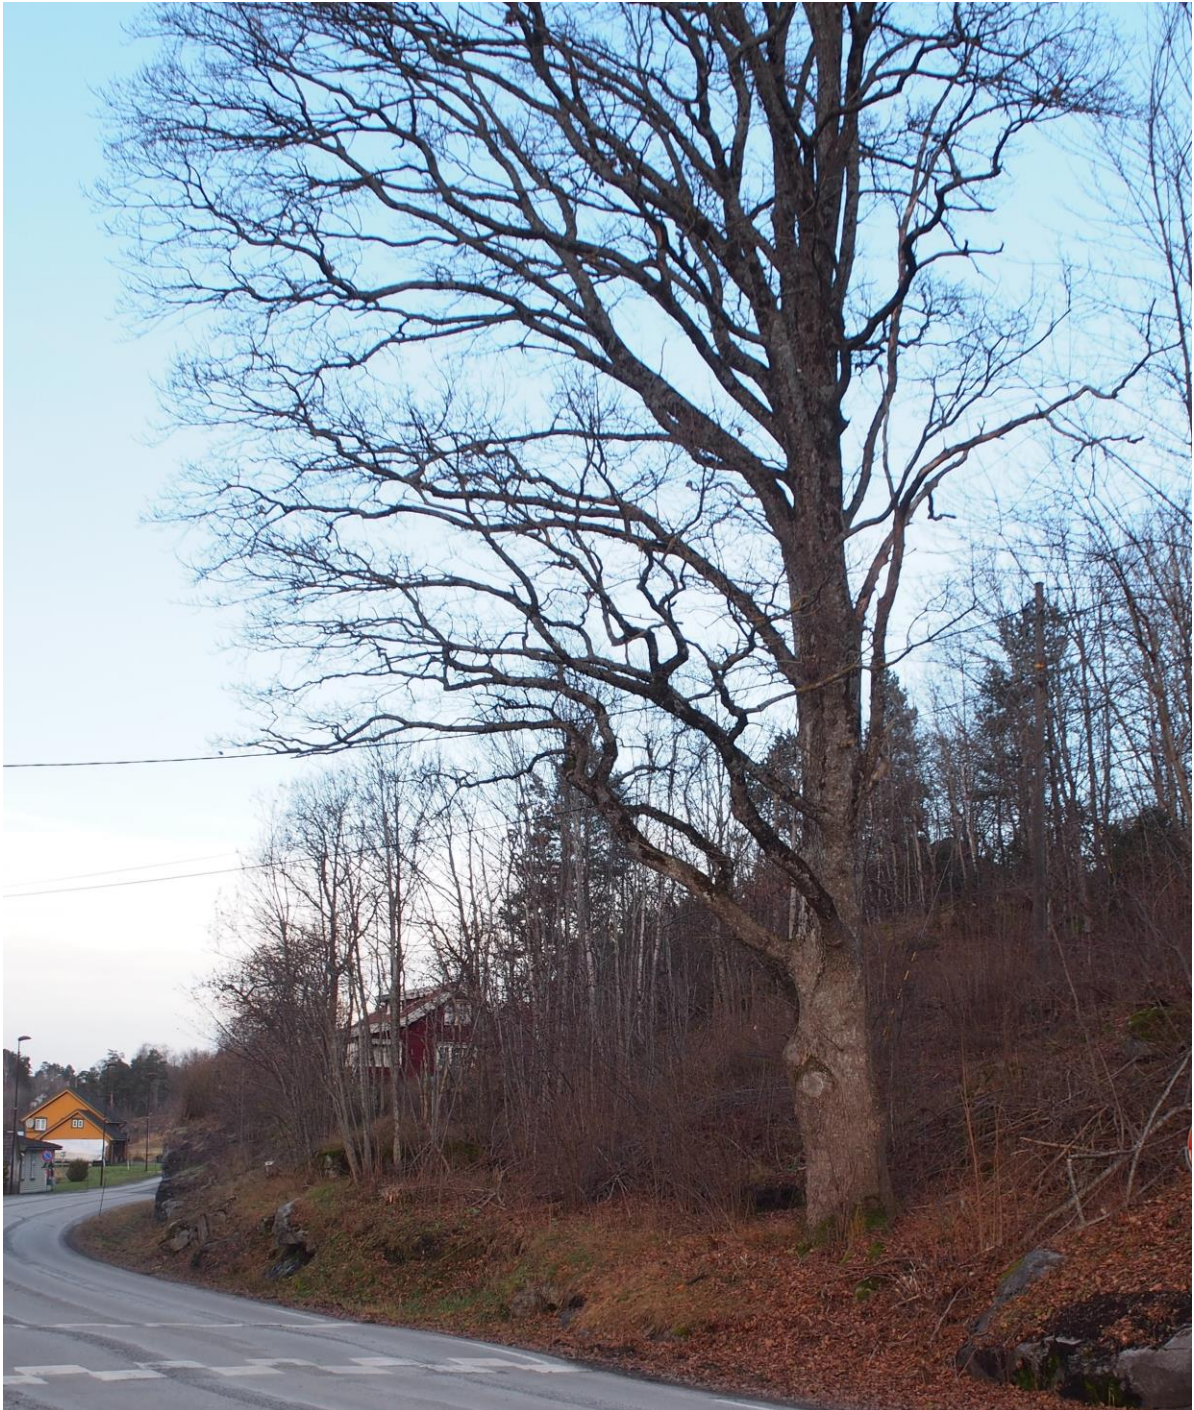
Stor og livskraftig eik med en diameter i brysthøyde på 104 cm (figur 9). Eika har ID nummer BN00110181 i Naturbase.

Høyden ble ikke målt men er grovt anslått til vel 20 m. Treet har blitt beskåret tidligere og tre større greiner har blitt fjernet nederst. Der den øverste av disse greinene har blitt kappet av satt det ved befaringen et fruktlegete av en sopp, trolig svovelkjuke. Dette er en art som forårsaker kraftig brunrøte i kjerneveden og dermed bidrar til at eika etter hvert blir hul. Dette er en naturlig prosess for større eiketrær og er ikke noen trussel mot eikas vitalitet.

Figur 9. Den levende eika står i ei hylle i bergskråningen og har trolig ikke pålerot, men røtter utover mot sidene. Noen av disse røttene strekker seg utover den sprenkte kanten av hylla og gror nedover i grøfta og inn under veilegemet. Foto: forf.

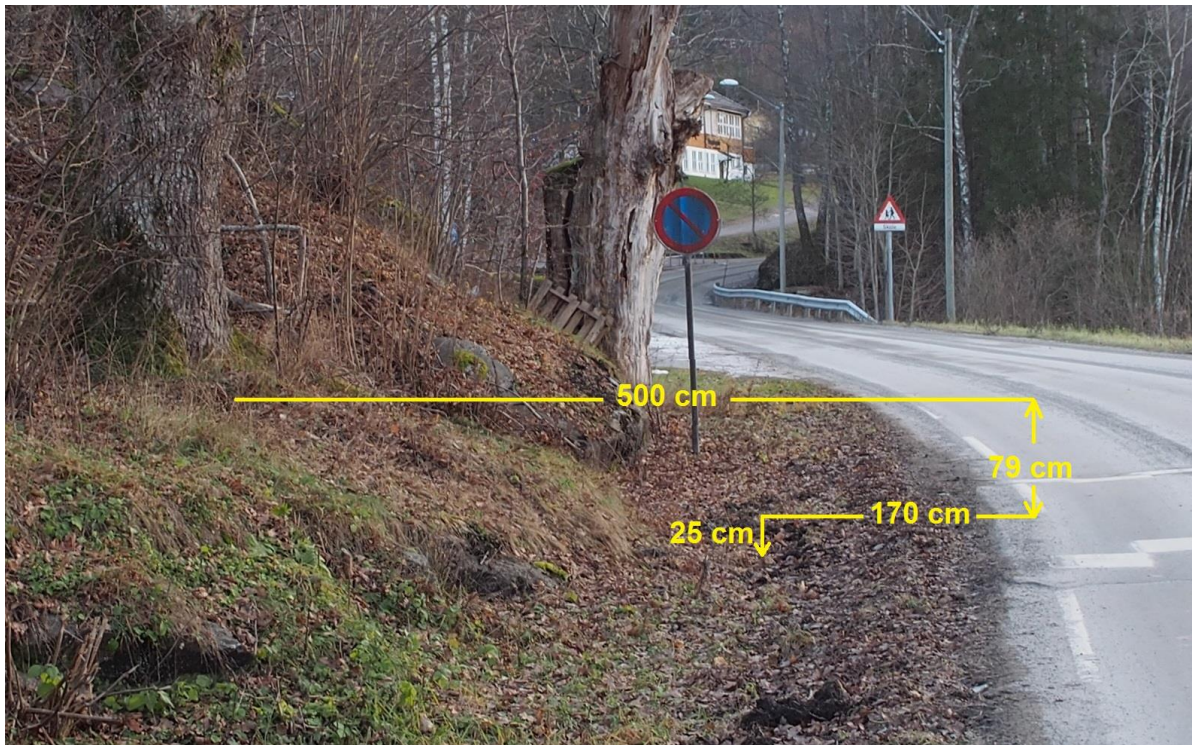
Som det går fram av figur 10 er korteste avstand mellom veiens hvite kantstripe og eika 500 cm. Basis av eika ligger 79 cm over veiens hvite kantstripe. Største dybde på grøfta er 25 cm under hvit stripe og 170 cm fra hvit stripe.

Figur 10. Den levende eika står 500 cm fra hvit stripe og basis ligger 104 cm over hvit stripe. Største dybde på grøfta er 25 cm målt 170 cm fra hvit stripe. Foto: forf.

Siden eika står i en grunnlendt og antatt relativt tørr bergskråning, har de røttene som strekker seg nedover og inn under veien vital betydning for eika i tørre perioder. Grøfta mot veien er i dag ca. 25 cm dypere enn kanten av asfalten. Grøfta er dessuten en god del fylt opp med jord og strøfall. Grøfta faller nordover og fra der hvor den passerer eika og ned til et drenerør under veien, er det ca. 42 m. Når grøfta skal renskes må det benyttes krafse eller annet håndredskap på den strekningen forbi eika der det kan forventes å støte på røtter. Det vil trolig være tilstrekkelig om det benyttes håndredskap i grøfta ca 10 m ovenfor og 10 m nedenfor stammen, totalt ca 20 m håndrensket grøft. Deretter kan det benyttes maskin for å sørge for tilstrekkelig fall mot dreneringsrøret.

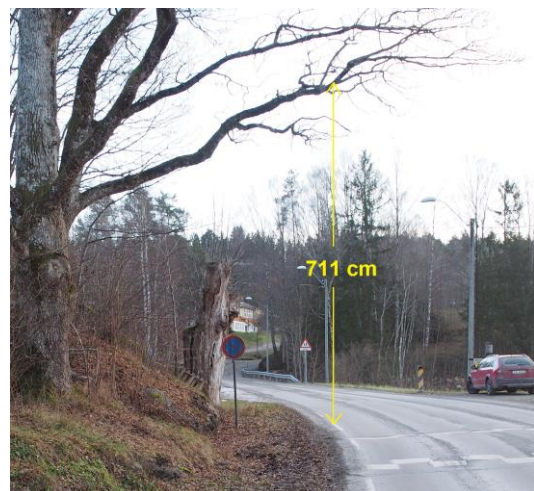
Eikas krone brer seg ut over veien. Avstanden fra underkant av den lavest ansatte greina (nordvestsiden) og ned til laveste basis, er 256 cm. Høyden der denne greina krysser over den hvite stripa ble målt til 754 cm. Deretter stiger greina videre oppover og slutter omtrent midt på den vestre kjørebanelen. Den greina som henger lavest over veien er ei grein i sørvest som i underkant ved stammen sitter 332 cm over stammebasis. Denne greina går svakt oppover og når den brer seg innover veien ble høyden over hvit stripe målt til 711 cm (figur 11).

Figur 11. Den greina som henger lavest over veien ble målt til 711 cm over den hvite stripa. Foto: forf.

Greinene som strekker seg inn over veien har en høyde på over 7 m over veikanten. Det bør være mulig å gjennomføre tiltaket uten å skade disse greinene. Dersom det er fare for at anleggsmaskiner, eller f.eks. en tipp-semi kan hekte seg fast i greinene, kan det oppstå skader lenger innover mot stammen. Dersom anleggsleder anser dette som en potensiell fare bør greinene merkes med signalfargede merker eller bånd.

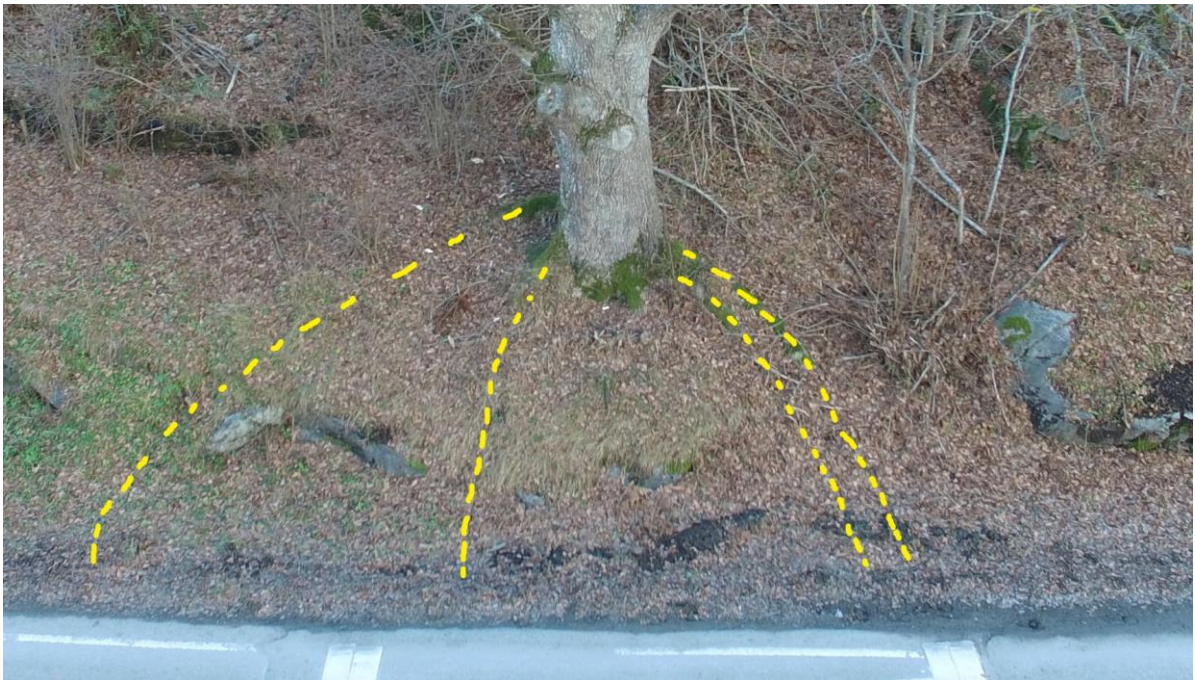
Eika står grunnlendt og horisontalt målt er det en sprengt bergkant ca 250 cm fra eikas basis mot veien. Denne sprengningen har blitt utført ved et tidligere byggetrinn av veien. Eika har flere kraftige røtter som går over denne bergkanten og fortsetter ned i veigrøfta og inn under veien (figur 12).

Det er sannsynlig at de kraftigste røttene strekker seg under veien og nedover på vestsiden av veien. Hvor djupt røttene går i vegfyllinga på vestsiden er ikke mulig å anslå. Det bør derfor utvises stor forsiktighet dersom det skal graves dypt her for å fylle på med stabile masser. Avdekkes det røtter på denne siden bør disse dekkes til med jord eller subbus før de fylles over med puk.

Figur 12. Flere store røtter har søkt seg over bergkanten, ned i grøfta og inn under veien. De påviste røttene nedover er markert med gult. Lokalisering og antall røtter er noe usikkert da de ikke ble gravet fram. Foto: forf.<

- Røttene forventes å strekke seg under eksisterende vei og ut på vestsiden. Det bør derfor utvises stor forsiktighet dersom det skal graves dypt også på denne siden. Avdekkede røtter dekkes til med jord eller subbus før de fylles over med pukk.
