# GRAVEARBEIDER INNTIL EIK VED HAUGEVEIEN 2, SARPSBORG

## KONSEKVENSANALYSE OG AVBØTENDE TILTAK

25. AUGUST 2019

## Rapport 2019:9

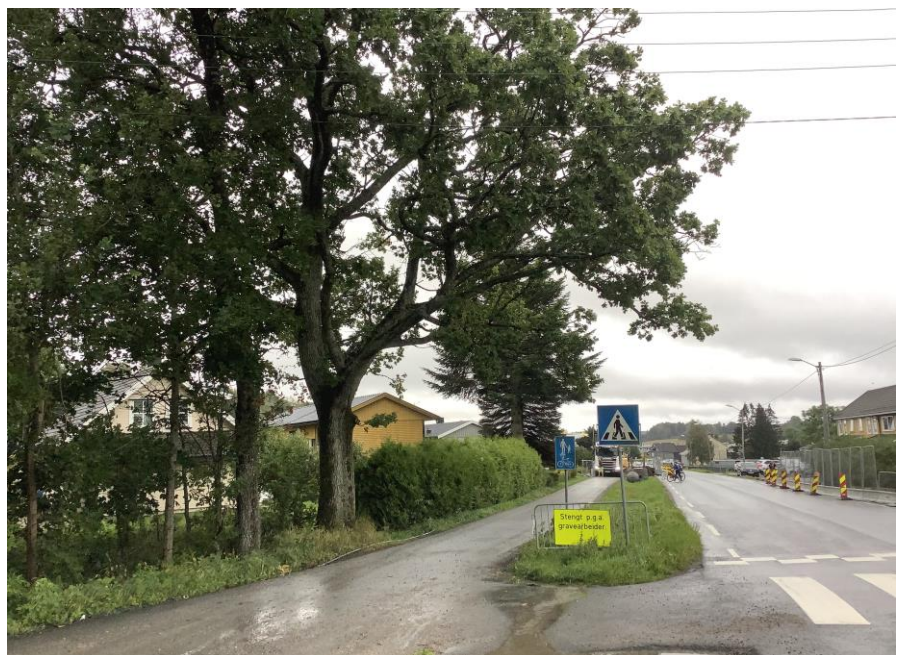
Figur 3. Trekrone strekker seg omtrent ut til fylkesveien. Foto:

som vinkler bort fra veien. Det samme gjelder de synlige rothalsene, hvor de to største er de som vender innover, bort fra veien. Stammen har ingen synlige skader.

Ei grein, som strekker seg over en ledningstrasé, har tidligere blitt beskåret, og det vil også i framtid være behov for å beskjære greinene pga. at de kommer i konflikt med ledningstraséen. Det er ingen tegn til råte i stammen. Treets stamme er rett, men pga. andre trær i bakkant, sett fra veien, har kronen en svak tyngdepunktforstyvning ut mot veien.

Treet står på flat jord og det er ikke synlig fjell i nærheten. Det ble registrert to hovedrøtter som vil bli berørt av tiltaket. Disse står på skrå i forhold til gang- og sykkelstien. Én skrå nordover under sykkelstien mens den andre skrå sørover under sykkelstien. Tre krona har en teoretisk dryppsoner på ca. 17 m i diameter, men for trær i bymiljø som her, er rotutviklingen uforutsigbar.
