BRØNNØYA, ASKER

VURDERING AV KONSEKVENSER FOR MARINT NATURMANGFOLD AV UTLAGT SAND PÅ TRE BADESTRENDER

28. JUNI 2020

Rapport 2020:7

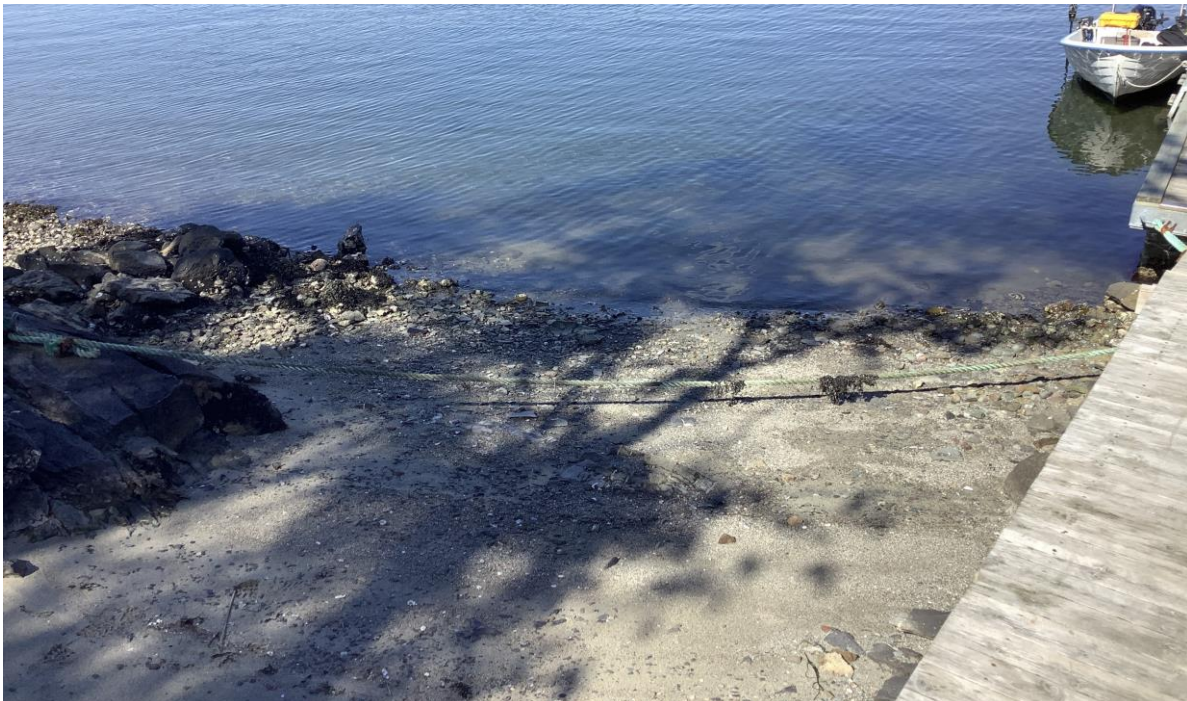
Figur 4. Bildet viser badeplassen inntil flytebrygga. Her er det lagt ut ca. 6 m³ sand. Utleggingen på stranda ble gjennomført med manuelle redskaper. Foto: Ola Wergeland Krog.

Mengden sand som her er tilført, har ikke medført noen målbare endringer av artsmangfoldet, hverken kvalitativt eller kvantitativt. Den eneste forskjellen vi kunne observere var at det var færre individer av stillehavsøsters på badeplassen, men dette skyldes heller at de er fjernet manuelt, enn at de har reagert på utleggingen av sand.

Vår konklusjonen blir her at utleggingen av sand som har skjedd, har, pga. liten mengde og tykkelse, samt påfølgende bølgevirksomhet, ikke medført noen påviselig negativ effekt på artsmangfoldet, hverken inne ved flytebrygga eller ved badetrappa.

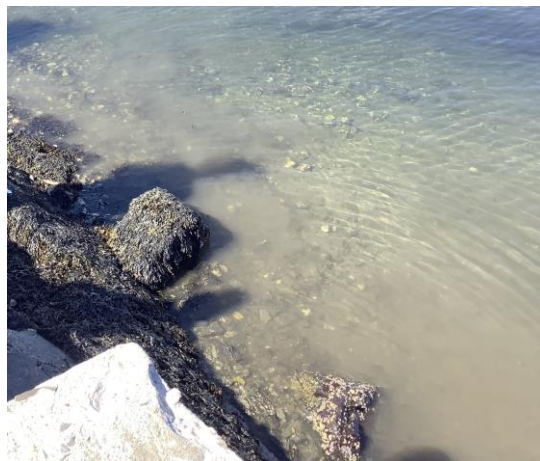
Figur 5. Bunnforholdene ved badetrappa ved Sementen. Trappa var ikke satt ut for sesongen. Foto: Ola Wergeland Krog.

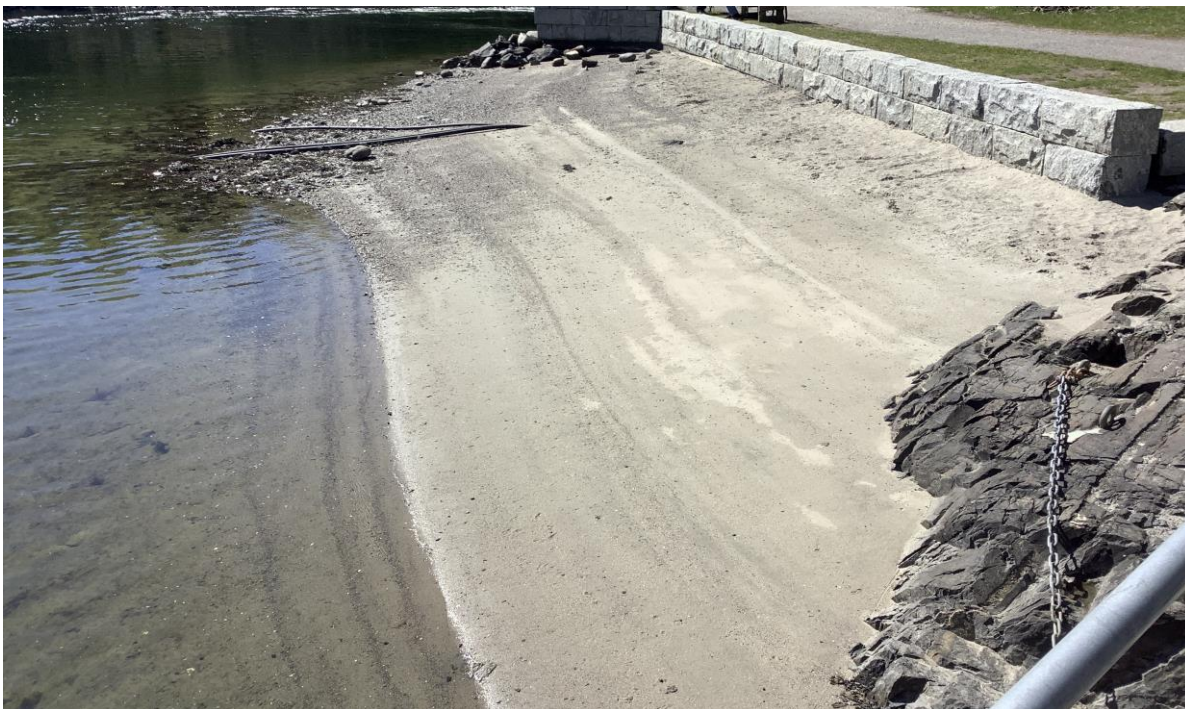
På den nordligste halvdel av stranda var det noe sand utover i sjøen, mens det var lite sand i sjøen på den søndre delen (figur 7).

Figur 7. Stranda ved søndre brygge fotografert fra nord. Her ligger det meste av sanda på land, og bare inn mot flytebrygga er det sand i sjøen. Foto: Ola Wergeland Krog.

Det meste av sanda som er lagt ut her ligger over flomålet. Vår konklusjonen blir at utleggingen av sand som har foregått, ikke har medført noen påviselig negativ effekt på det marine artsmangfoldet ved denne badeplassen.

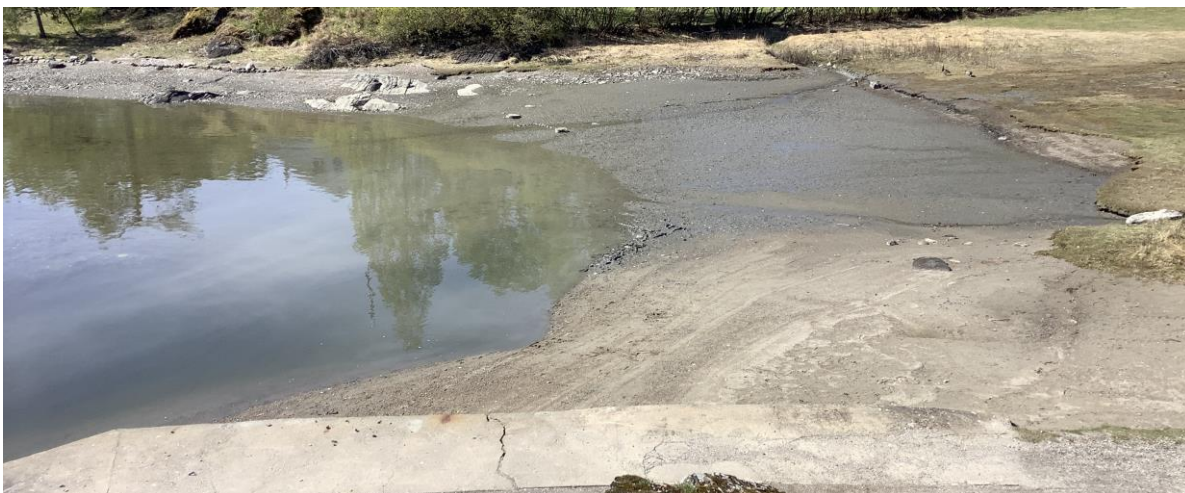
Figur 9. Området hvor det er lagt ut sand ligger på nordøstsiden av vika. Noe sand ligger utover i fjæresonen, men bunnen går snart over i blåleire og til dels kvikkleire.

Som på de andre to badeplassene ligger det meste av sanda også her over flomålet. Vi gjorde undersøkelser i hele vika og kunne ikke finne noen signifikante forskjeller i faunaen i vika der det er lagt ut sand, sammenlignet med områdene som ikke er tilført sand. Konklusjonen blir at utleggingen av sand heller ikke her har medført noen påviselig negativ effekt på det marine artsmangfoldet ved denne badeplassen.

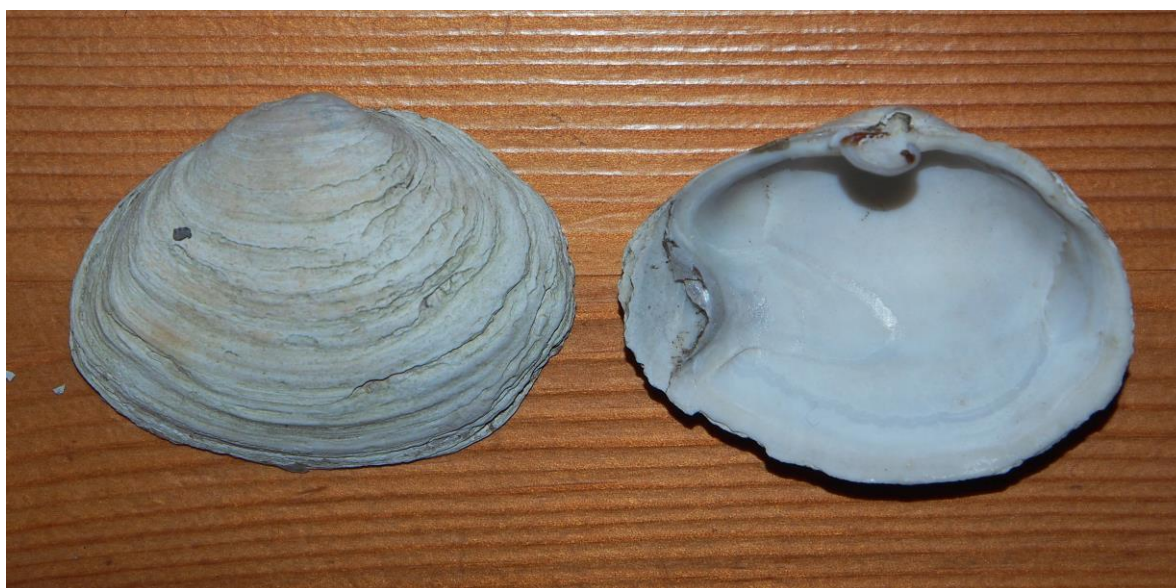
Vi fant flere skall av sandskjell med ganske like misdannelser. Enkelte skall var vesentlig tykkere enn normalt, var sprukne i overflata og med sammenklemt fasong (se figur 10). Lokalkjente kunne fortelle at store mengder bunnstoff fra båter kan ha forgiftet området og at dette, sammen med andre båtkjemikalier og annet skrot fra 1930-tallet, muligens kan forklare misveksten hos disse sandskjellene. Sandskjell har imidlertid skjørt skall og vil, i så løse bunnsedimenter som her, være utsatt for å bli skadet av f.eks. tråkk. Det har dessuten to ganger blitt gravet ned strømkabel over til Langåra her i vika, og dette kan også ha ført til skader på skjellene, skader som muligens kan forklare misveksten.

Figur 10. Det ble påvist flere skall av vanlig sandskjell med misdannelser og unormal fasong. Lokalkjente lurte på om dette kunne skyldes giftstoffer i sjøbunnen. Vi antar imidlertid helst at misdannelsene skyldes mekanisk skade etter graving eller tråkkskader. Foto: Jan Ingar Båtvik.
