# Effekter av sprengninger på flaggermus i dvale

En undersøkelse foretatt i forbindelse med utvidelsen av E18 ved  
Kykkelsrudgruvene, Askim i Østfold

Norsk Zoologisk Forening. Rapport 14 (2011)

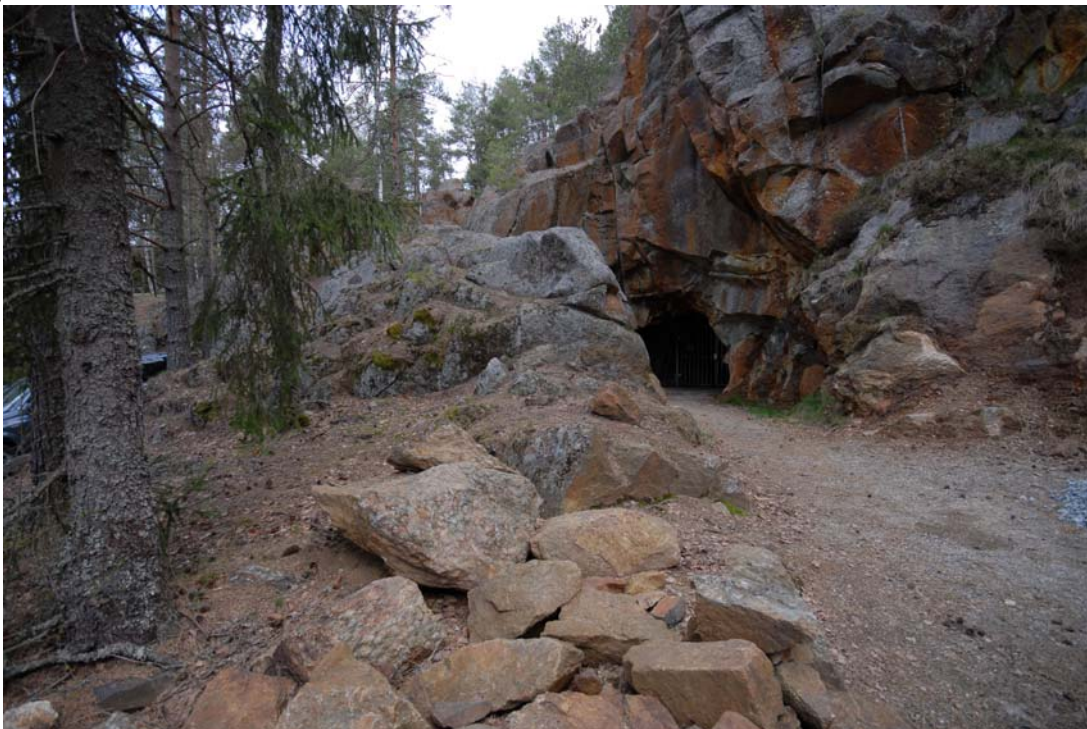
Figur 1. Øvre inngang til hovedgruven. Foto: Jeroen van der Kooij.

Kykkelsrudgruvene består av hovedgruven og fem mindre gruveganger. De mindre gangene består av små, korte stoller med én inngang, mens hovedgruven har stoller og sjakter i flere til dels parallelle nivåer og har to gjenværende innganger (Figur 1 og 2).

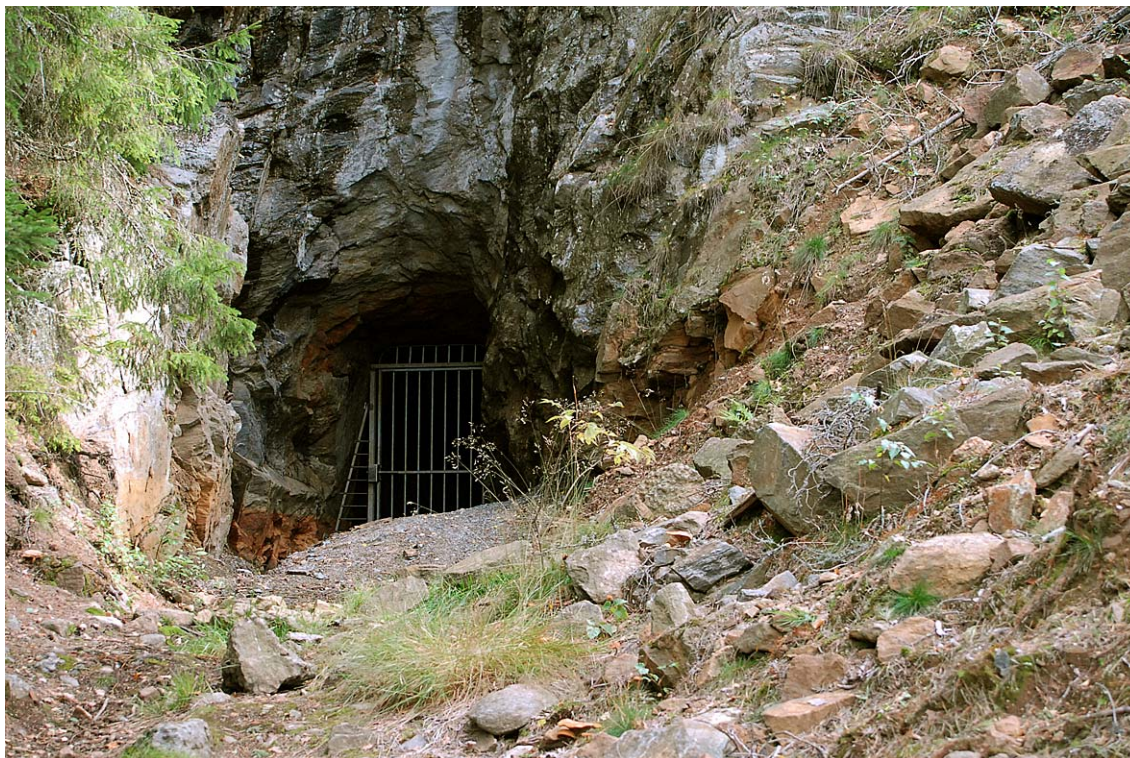
Figur 2. Nedre inngang til hovedgruven. Foto: Jeroen van der Kooij.

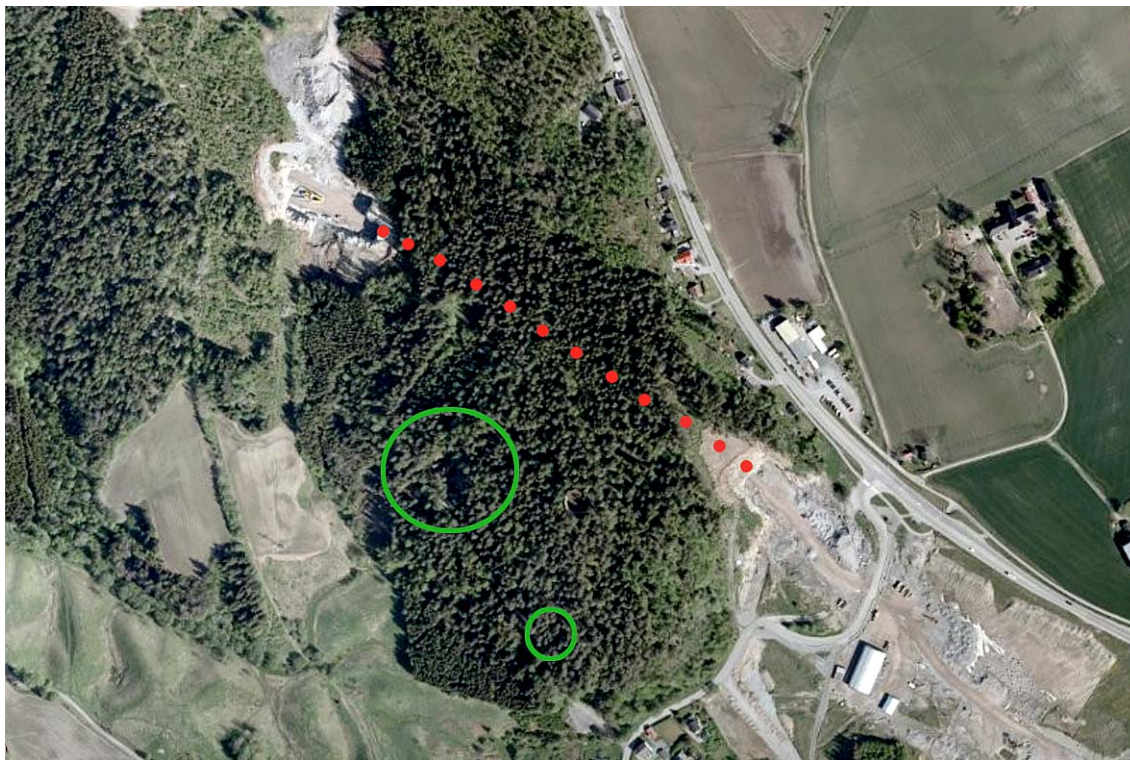
Figur 3. Ortofoto fra Romsåsen. Den store sirkelen angir plassering av hovedgruven, den mindre sirkelen angir plassering av søndre stoll. Den prikkede linjen viser tunnelløpet gjennom åsen. Helt til høyre i bilde vises traseen til den gamle E18 (= Osloveien). Foto: Norge i bilder.

Sprengningsarbeidet med toløpstunnelen gjennom Romsåsen ble, ifølge sprengningsprotokollen fra utbygger, påbegynt 21.9.2006. Arbeidet med vestre løp (som ligger nærmest gruvekomplekset) foregikk parallelt med arbeidet med østre løp (se Figur 3 for et situasjonsbilde).

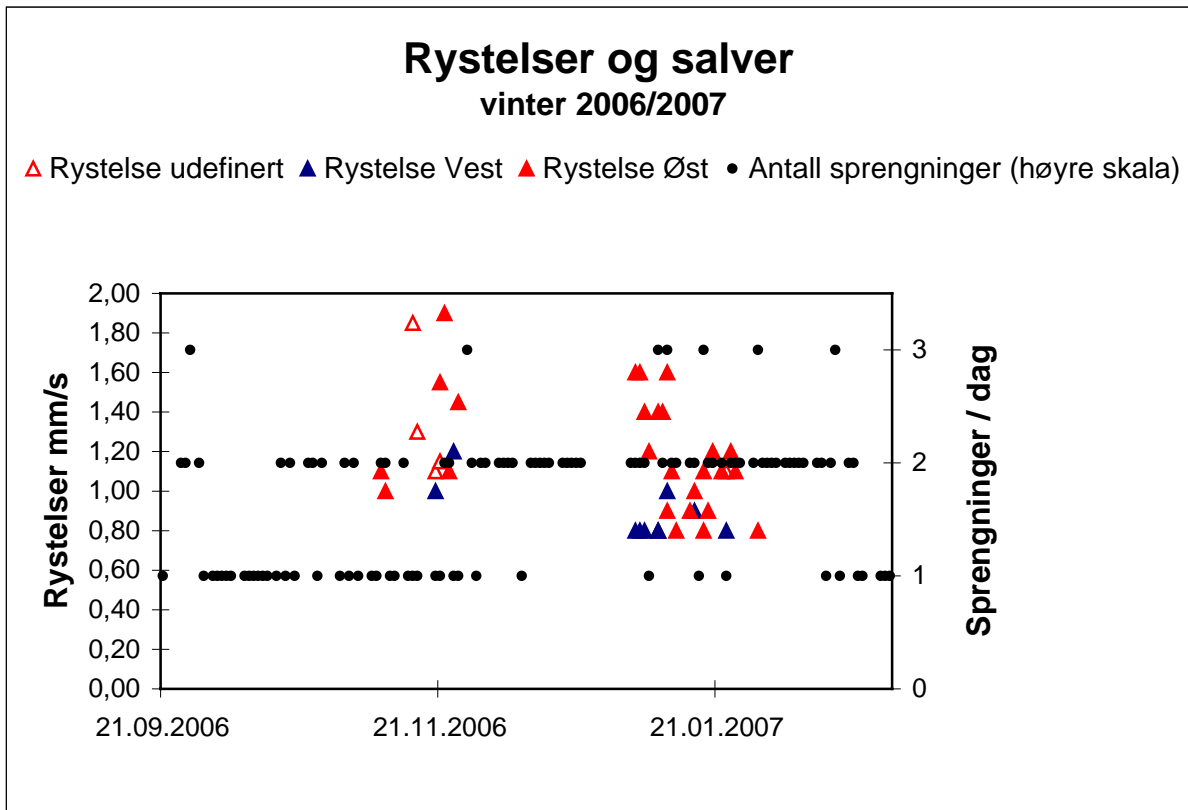
Figur 4. Rystelser fra vestre og østre tunneløp målt ved hovedgruva (se teksten for en nærmere beskrivelse). Høyre skala angir avfyrte salver per dag jfr. sprengningsprotokollen til utbygger.

Daglig ble det avfyrt 1-3 sprengningssalver (Figur 4). Det ble montert rystelsesmålere ved et bolighus og ved en bilforretning (hhv. Osloveien 210 og 214) samt utenfor øvre inngang til hovedgruven. Rystelsesmålerne langs Osloveien ble fjernet 4.11.2006. Rystelsesmåleren utenfor hovedgruven ble utplassert 24.10.2006 (10.11.-13.11. var den ikke i drift) og fjernet 17.11.2006. Etter påtrykk fra NZF ble måleren plassert tilbake 3.1.2007 (denne gangen i selve hovedgruven – øvre plan) og ble fjernet igjen 1.2.2007. Det ble stilt inn en terskelverdi på 1 mm/s (1 mm rystelse per sekund) i perioden 24.10.-27.11., mens terskelverdien i perioden 3.1.-1.2. var 0,8 mm/s. Sprengningsprotokollen gjorde det mulig å koble de aller fleste rystelser til sprengningene i vestre og østre løp. Den 21.2.2007 var det gjennomslag for østre løp og den 28.2.2007 for vestre løp.

Rystelsesmålerne i Osloveien og ved gruen viste at rystelsene kunne gi ulike utslag selv på forholdsvis korte avstander. Målingene burde ha vart gjennom hele sprengningssesongen og burde vært utført på ulike steder i hovedgruen og ved søndre stoll. De rystelsene som ble målt og dokumentert ligger nær de innstilte terskelverdiene. Disse rystelsene var imidlertid nok til at det drysset ned fra taket og at større og mindre steinblokker falt ned i de ulike gruvegangene.

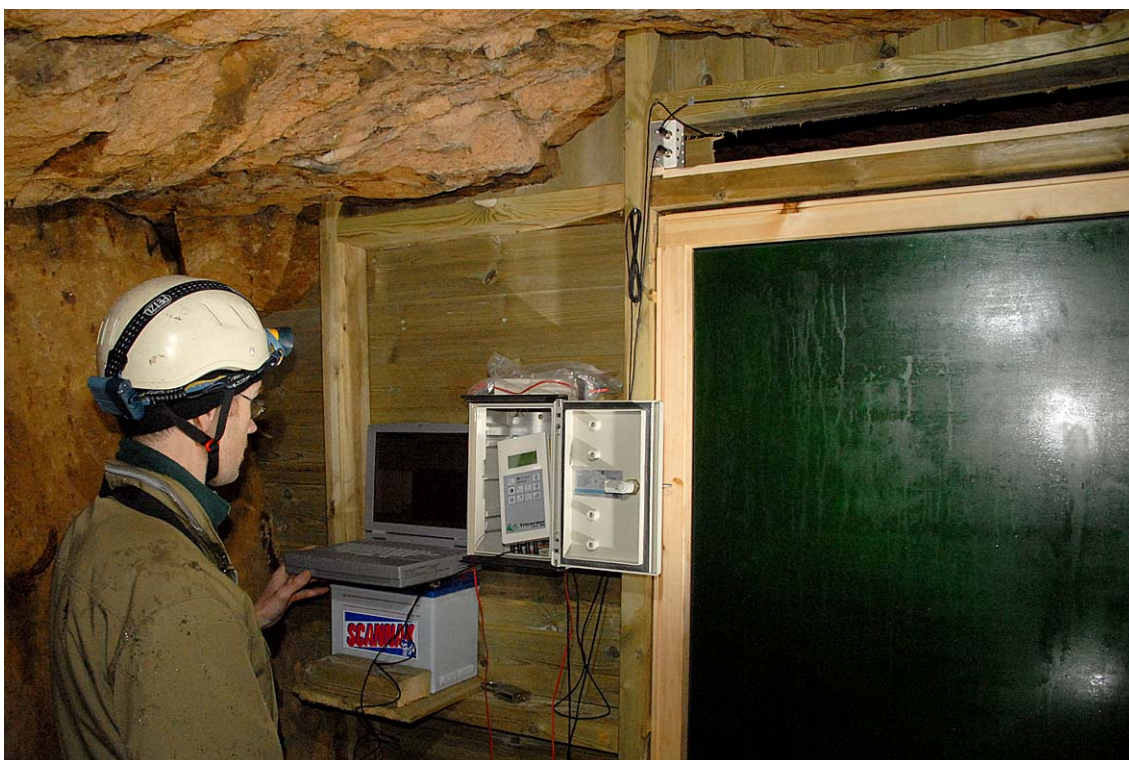
Figur 13. Nedlasting av data fra overvåkningsenhet. Logger vises i midten, mens infrarødsensorene befinner seg øverst til høyre i bilde. Foto: Jeroen van der Kooij.

Det ble kjøpt inn to separate overvåkningsenheter fra firmaet ChiroTEC i Tyskland. Firmaet har spesialisert seg på overvåkning av flaggermus og drifter flere titalls overvåkningsprosjekter over hele Tyskland. En overvåkningsenhet ble montert i nedre hovedinngang (for inn- og utflygninger av gruven) og en midt i gruven på nederste plan (for bevegelser i selve gruven). Sensorene ble festet i åpninger som flaggermusene kunne fly gjennom, i de lettveggene som ble installert av oss. For å oppnå en nøyaktig telling i hovedgruven ble andre utganger tettet så godt som mulig (se også avsnitt 2.3.1 om motvirkning av trekk i hovedgruven).

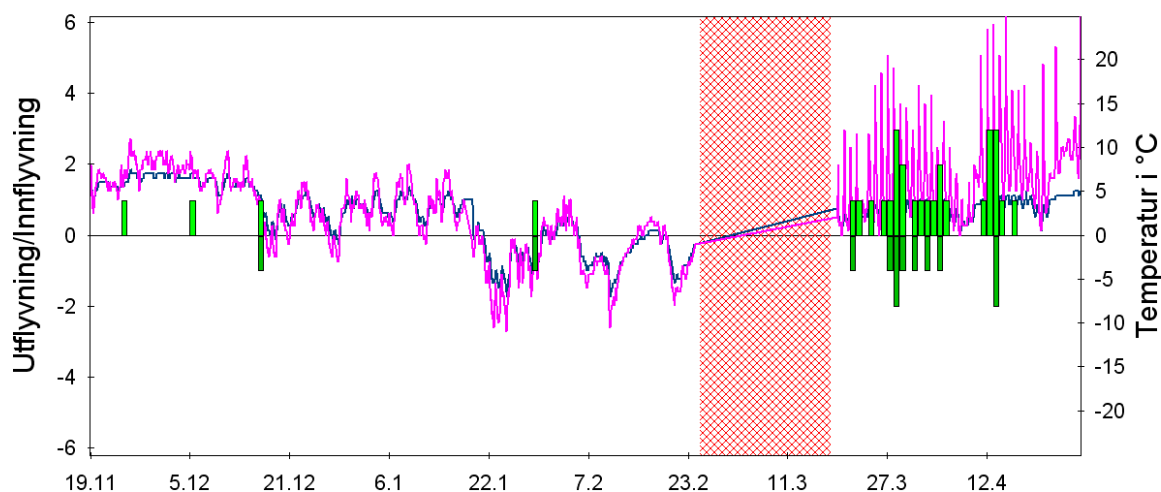
Figur 14. Automatisk overvåking av nedre inngang til hovedgruven vinteren 2006/2007. Grønne søyler oppsummerer daglige inn- og utflygninger, rosa kurve angir utetemperatur (målt på utsiden av gruven), mens den blå kurven angir temperaturen ved selve innflygningsåpningen (lettveggen). Perioden uten data er markert med rosa søyle.

Det ble registrert lite inn- og utflygningsaktivitet ved lettveggen i hovedgruven i løpet av sprengningssesongen 2006/2007 (Figur 14). Uheldigvis gikk bilbatteriet tomt for strøm i en kuldeperiode i slutten av februar. Dette førte til tap av loggerdata fra 25.2 til 18.3. Med unntak av én registrering foregikk ingen av de registrerte inn- eller utflygningene mens det var lyst (da de fleste sprengningene foregikk). Unntaket er én registrering 29.1.2007, der ett dyr kl. 12:25 fløy inn og ut av innflygningsluken. Registreringen er gjort i slutten av en ukelang kuldeperiode der utetemperatur hele tiden lå under frysepunktet. Ifølge sprengningsprotokollen ble det foretatt sprengninger 13:30 og 18:30 denne dagen, men rystelsesmåleren i gruven viste ikke noe utslag.

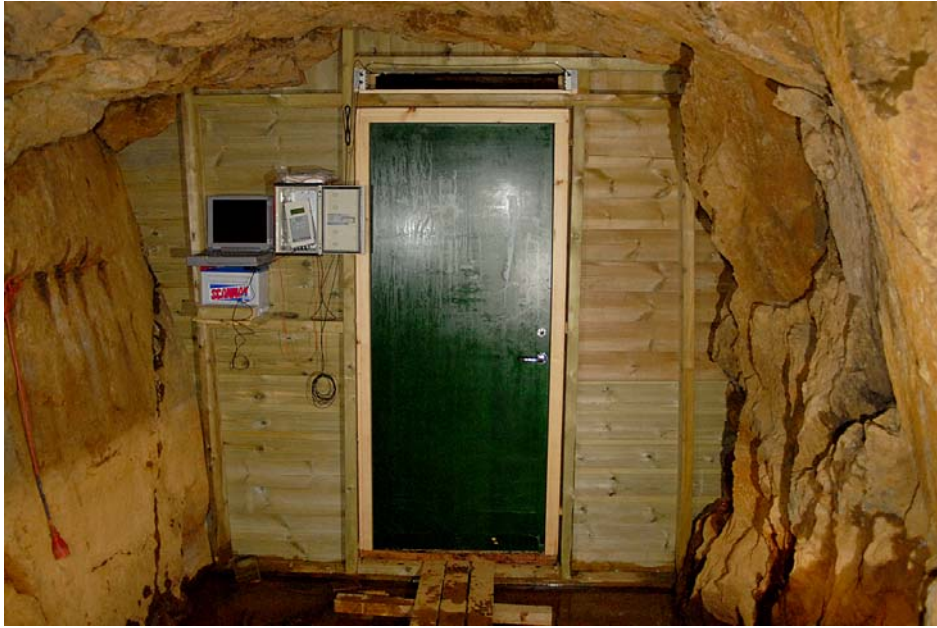
Figur 17. Lettvegg installert i nedre inngang til hovedgruven. Påmontert overvåkingsutstyr og innflygningsprekk over døren er synlig. Foto: Jeroen van der Kooij.

Da massene foran hovedgruven ble fjernet (se avsnitt 1.1) økte trekken i gruva betydelig. Flere deler av gruva har blitt for kalde og dermed uegnet for overvintrende flaggermus. For å motvirke trekk og dermed øke temperaturen i gruva ble det montert lettvegger ved begge de store gruveåpningene (figur 16 og 17). Innflygningsåpningen i lettveggen i nedre gruveinngang sikret flaggermusene en inn- og utflygningsmulighet (en påmontert overvåkningsenhet registrerte inn- og utflygende dyr (se avsnitt 2.2.2).

**Installering av lettveggene** ved de to hovedinngangene reduserte gjennomtrekken i hovedgruve vesentlig. Temperaturen i deler av gruve ble høyere og mer stabil. Ønsket effekt ble altså oppnådd. Imidlertid økte temperaturen i øvre gruvehalvdel for mye og ble periodevis for høy for de artene som hittil har benyttet seg av gruve. I øvre etasje kom temperaturen tidvis over seks varmegrader. Dette er i varmeste laget for norske flaggermus i dvale. De fleste flaggermus ble da også funnet i nedre del av gruve. Kommunen klagde i tillegg over økt forekomst av sopp på installert trevirke. I et meklingsmøte 14.9.2007, der Fylkesmannen i Østfold, Direktoratet for naturforvaltning, Askim kommune, Askim speidergruppe og NZF var til stede, ble det derfor besluttet å erstatte deler av lettveggen med netting, slik at luftsirkulasjonen kunne øke og temperaturen i øvre del av hovedgruve ville reduseres. Det ble videre konkludert med at lettveggen ved øvre inngang til gruve kunne fjernes helt etter avsluttet prosjektperiode, men at lettveggen i nedre del av gruve skulle bli stående (settes opp på nytt etter at videre tilrettelegging av gruve var avsluttet).

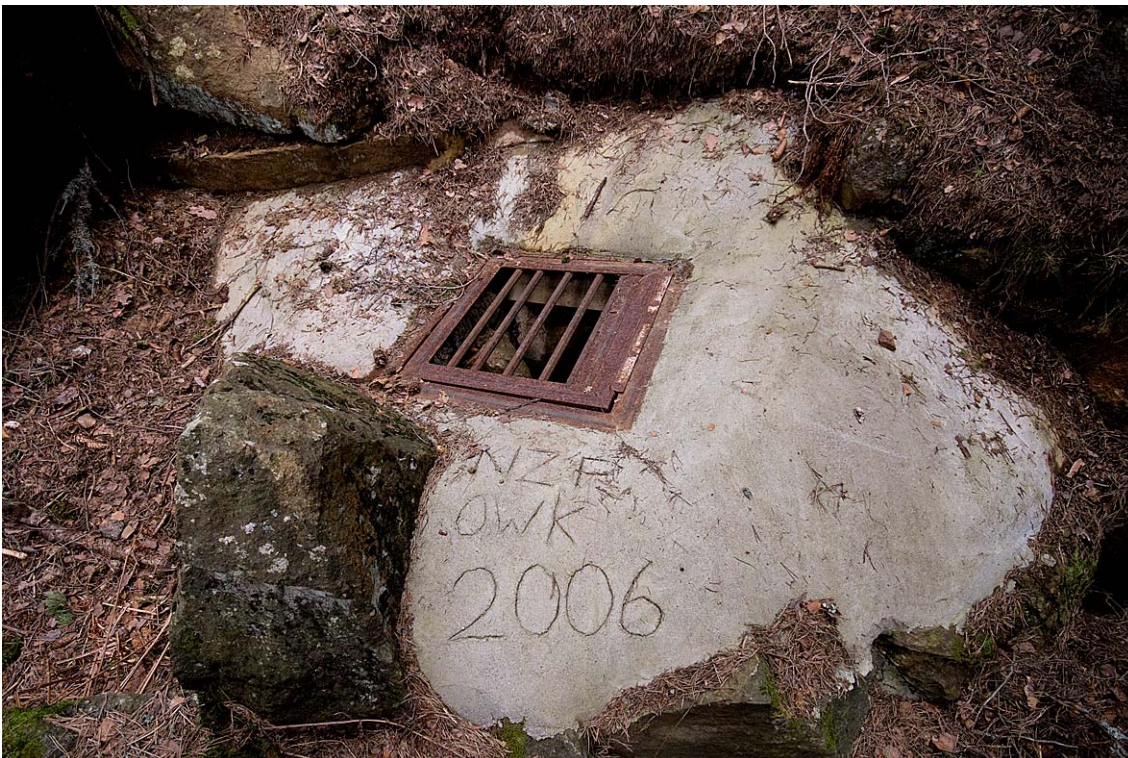
Figur 19. Søndre stoll med gitterluke. Foto: Jeroen van der Kooij.

De gruvegangene som ikke er en del av hovedgruven er usikret og dermed åpne for ferdsel. Den søndre gruvegangen, som ligger nær hovedstien og parkeringsplassen, er den av enkeltgangene hvor det observeres flest overvintrende flaggermus. Risikoen for forstyrrelse er grunnet dens beliggenhet stor. For å sikre flaggermusene et trygt og rolig oppholdssted ble det 30.10.2006 støpt inn en gitterluke foran inngangen til søndre stoll (figur 19). Luken ble låst med hengelås.

Da **søndre stoll ble sikret med gitterluke og lås** 16.10.2007, befant det seg allerede seks flaggermus i gruvegangen. Disse reagerte tilsynelatende ikke på tiltaket og fortsatte å bruke gruvegangen. Antall dyr økte noe frem til nyttår inntil det avtok i løpet av januarmåned (se avsnitt 2.2.1). Påfølgende prosjektsesong økte antall flaggermus og antall arter ytterligere. Sikringen må derfor sies å være vellykket. Nøkkelen til hengelåsen administreres nå av Askim kommune. Det foreslås at Per Buertange blir forespurt om å være «verge» for denne gruvegangen, ettersom han kjenner flaggermusenes forekomst her godt og bor like ved lokaliteten.

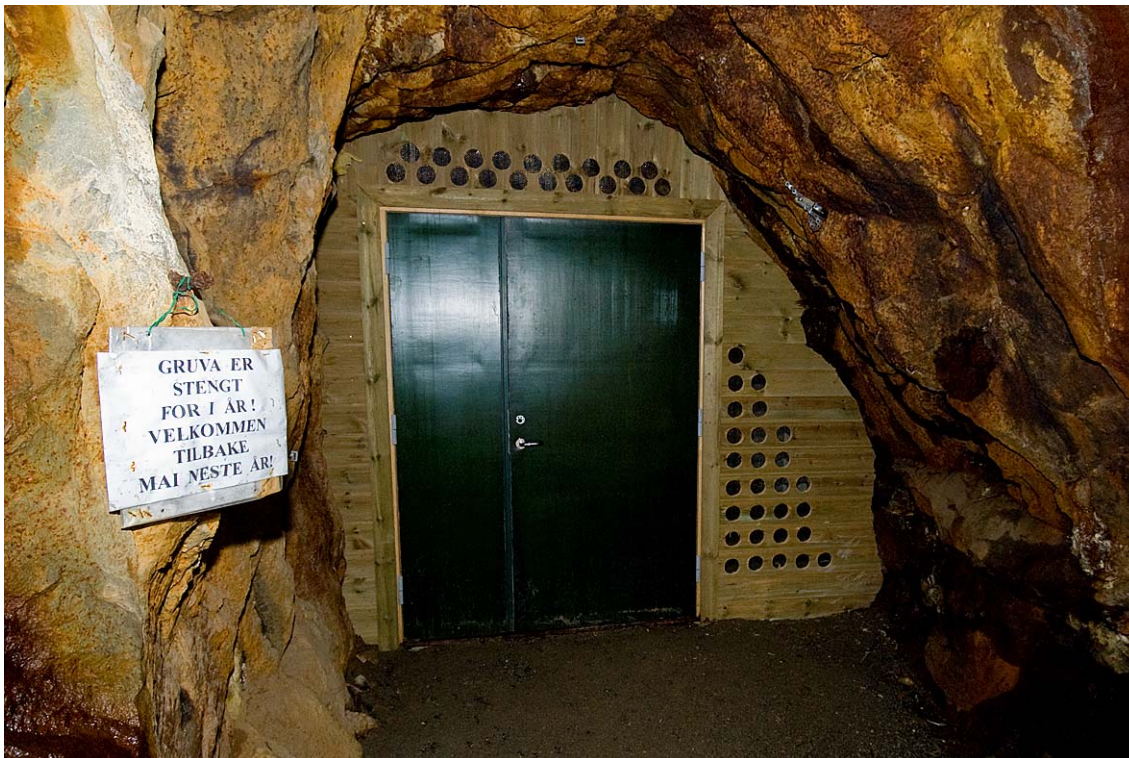
Figur 20. Perforert lettvegg i øvre inngang til hovedgruven. Foto: Jeroen van der Kooij.

Påfølgende prosjektvinter (2007/2008) var lettveggene «perforert» og hullene dekket med netting (figur 20). Situasjonen ble da noe bedre, men likevel var det tidvis fortsatt for høye temperaturer i øvre del av hovedgruve. Den beste effekten for flaggermusene vil formodentlig oppnås ved at veggen i øvre inngang fjernes helt, mens veggen i nedre inngang blir stående, noe
