# VESTBASE AS

## VIKANHOLMEN VEST – KARTLEGGING AV MARINE NATURTYPER OG NATURMILJØ

## Notat 2012:2

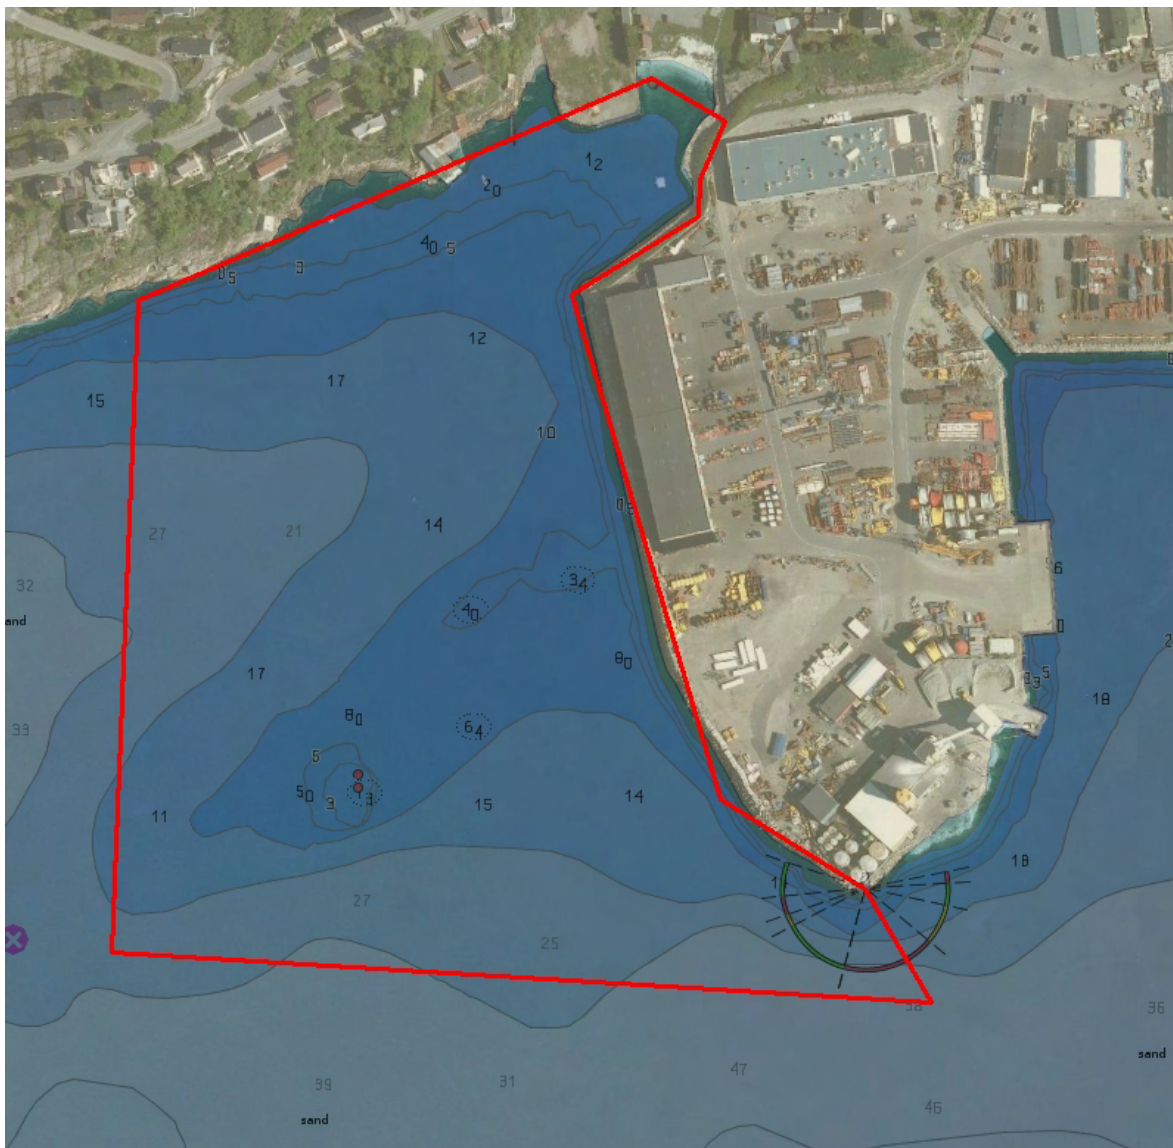
Fig. 3. Dybdeforholdene innenfor planområdet varierer fra ca.40 m og opp til tørt land. De bratteste gradientene finnes sør i området hvor det stedvis er loddrette bergvegger under vann. Dybdene på kartet er angitt i meter.

Dybdeforholdene i planområdet varierer fra fjæresonen og ned til ca 40 m på det dypeste utenfor fyrlykta på sørspissen av Vikanholmen. En grunnere trekantformet kile, som ytterst er merket med en jernstake, strekker seg ut i planområdet og det er dette området som er planlagt utfyllt. På det grunneste ved staken er dybden omkring 1,5 m på lavvann. Figur 3 viser dybdeforholdene i området basert på digitalt sjøkart over området.

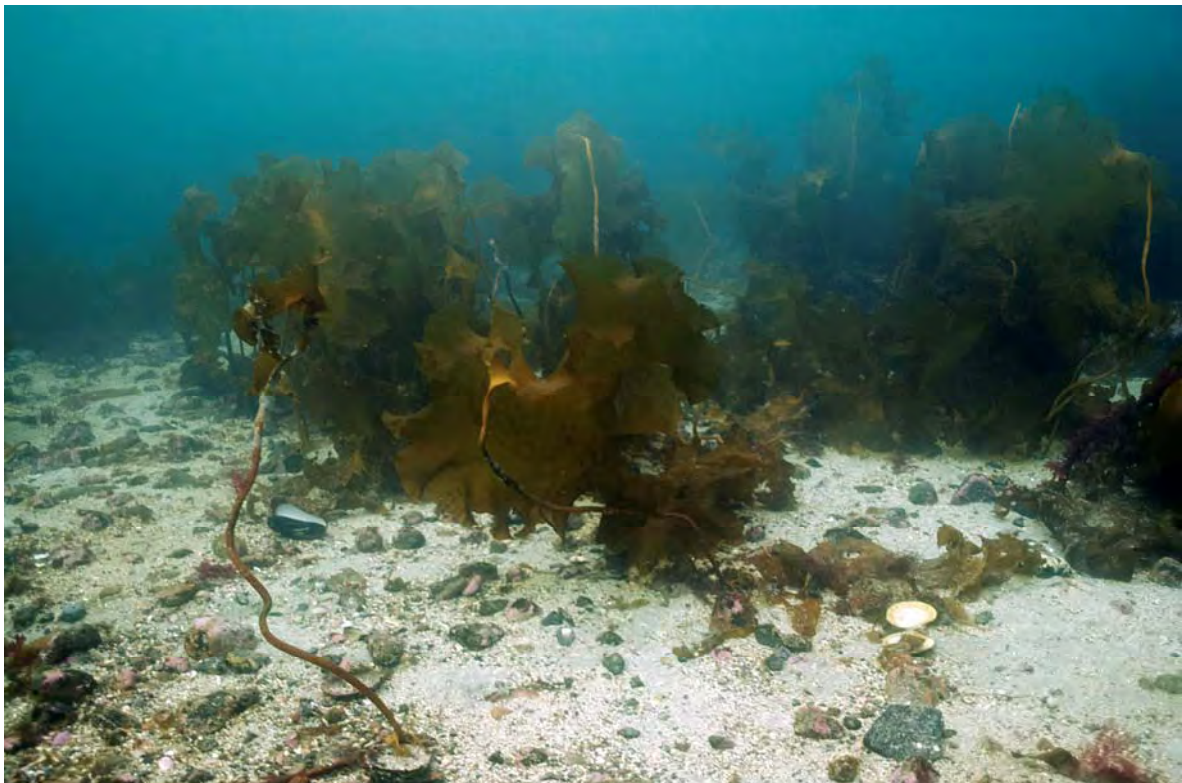
Fig. 5. Typisk utsnitt av bunnforholdene i deler av planområdet på løsbunn på ca. 10 m dyp. På bildet sees bla sukkertare *Saccharina latissima* og døde skall av bla. kuskjell *Arctica islandica* og o-skjell *Modiolus modiolus* /blåskjell *Mytilus edulis*. Foto: Fredrik Skoglund / NTNU Vitenskapsmuseet.
