# ASDALSTRAND

## KARTLEGGING AV MARINE NATURTYPER OG NATURMILJØ

27. SEPTEMBER 2012

## Notat 2012:5

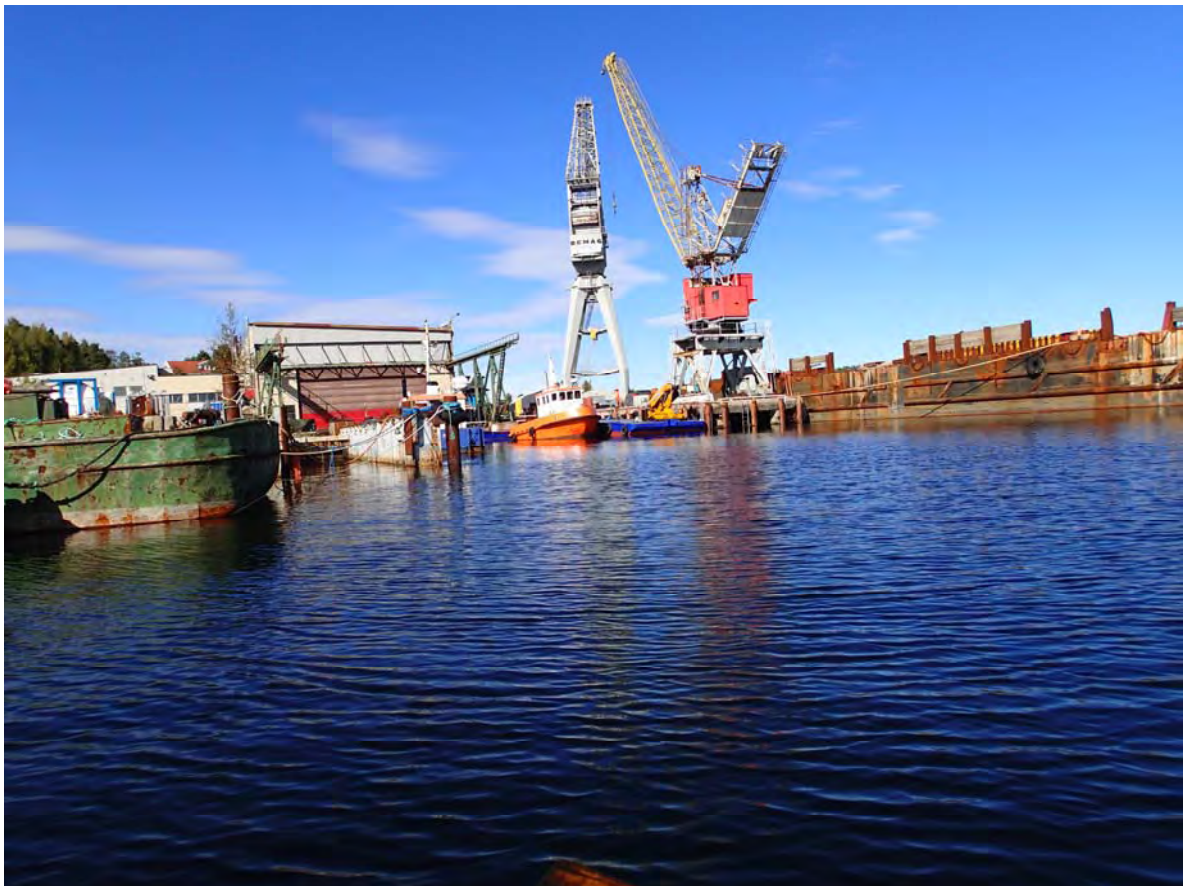
Planområdet omfatter et areal på ca. 250 daa og er lokalisert like øst for bedriften Brødrene Sørensen Næringspark AS sitt eksisterende anlegg. Asdalstranda har gjennom mange år blitt fylt ut i sjøen. Innenfor planområdet finnes det i dag naturlig strandområder sørvest (105m) og nordvest (280m) i planområdet. Resten av strandområdet er i dag utfyllt og delvis (350m) se figur 2.

*Figur 2. Halvparten av strandlinjen innenfor planområdet er i dag utfyllt til industriformål.  
Foto: Ola Wergeland Krog.*

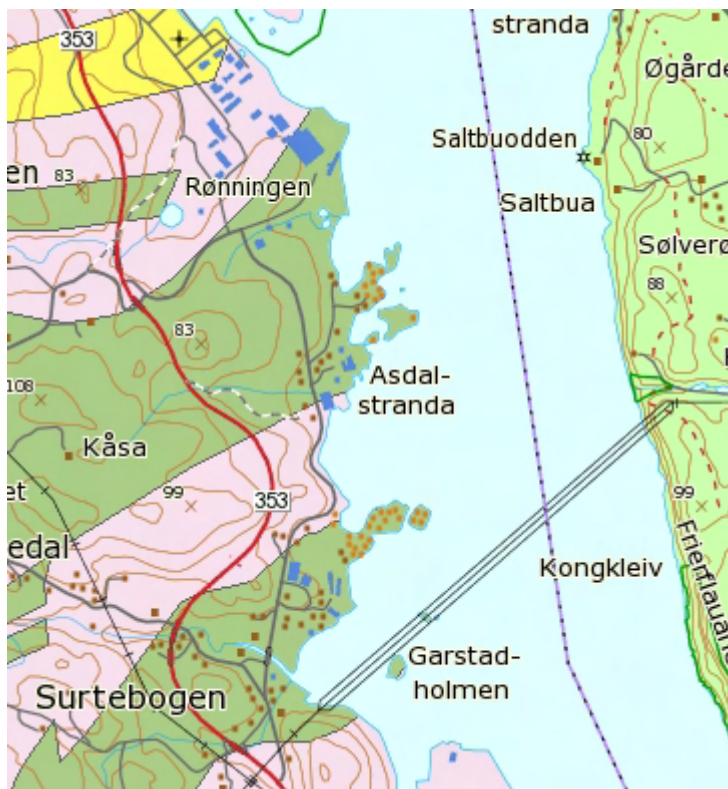
Geologien fra Bukkholmen i nord og nesten ned til sørenden av utfyllingen består av amfibolitt og glimmerskifer. Den søndre delen av planområdet består av diorittisk til granittisk gneis, migmatitt (figur 3).

Figur 3. Geologien i området består av amfibolitt og glimmerskifer (grønn) og diorittisk til granittisk gneis og migmatitt (rosa). Kilde: Nasjonal berggrunndatabase (ngu.no).

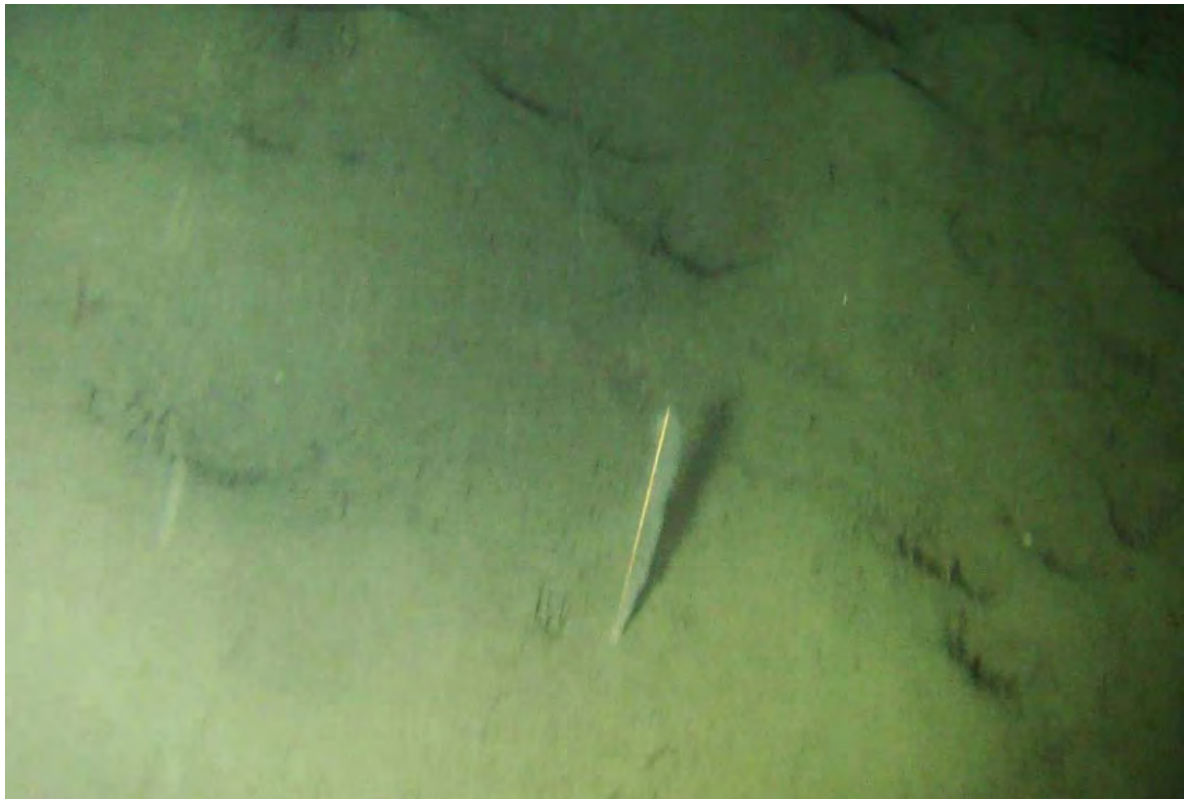
Bunnforholdene i planområdet er i all vesentlighet mudderbunn bestående av silt/leire. Stedvis finnes det grunnere partier med fast fjell i form av grunner og bergvegger. De intakte strandområdene består av sand, grus og stein som går over til mudderbunn rett nedenfor tidevannssonen og bølgepåvirket sone. Mudderbunnen er i store trekk jevn men ser en nærmere på bunnen så er den som et månelandskap med groper og hauger og i de litt dypere partiene for en stor del perforert og oppgravd av sjøkreps *Nephrops norvegicus*.

Figur 6. Typisk utsnitt av bunnforholdene i de dypere delene av planområdet. Midt på bildet sees en sjøffjærart, trolig liten piperenser *Virgularia mirabilis*. Filmutsnitt: Ola Wergeland Krog

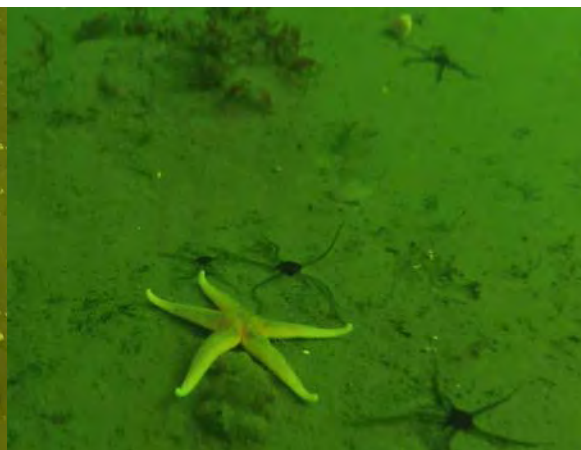
På de nakne bergveggene og ryggene var det en noe større synlig flora og fauna enn på bløtbunn. Her fantes det en del arter som f.eks. sjøstjerner, slangestjerner, alger samt noen individer som kunne være lærkoraller eller muligens svamp (figur 8).

Figur 8. På forekomster av nakent berg var det mer synlig liv. Her sees bla trolig et korstroll samt flere slangestjerner. Filmutsnitt: Ola Wergeland Krog

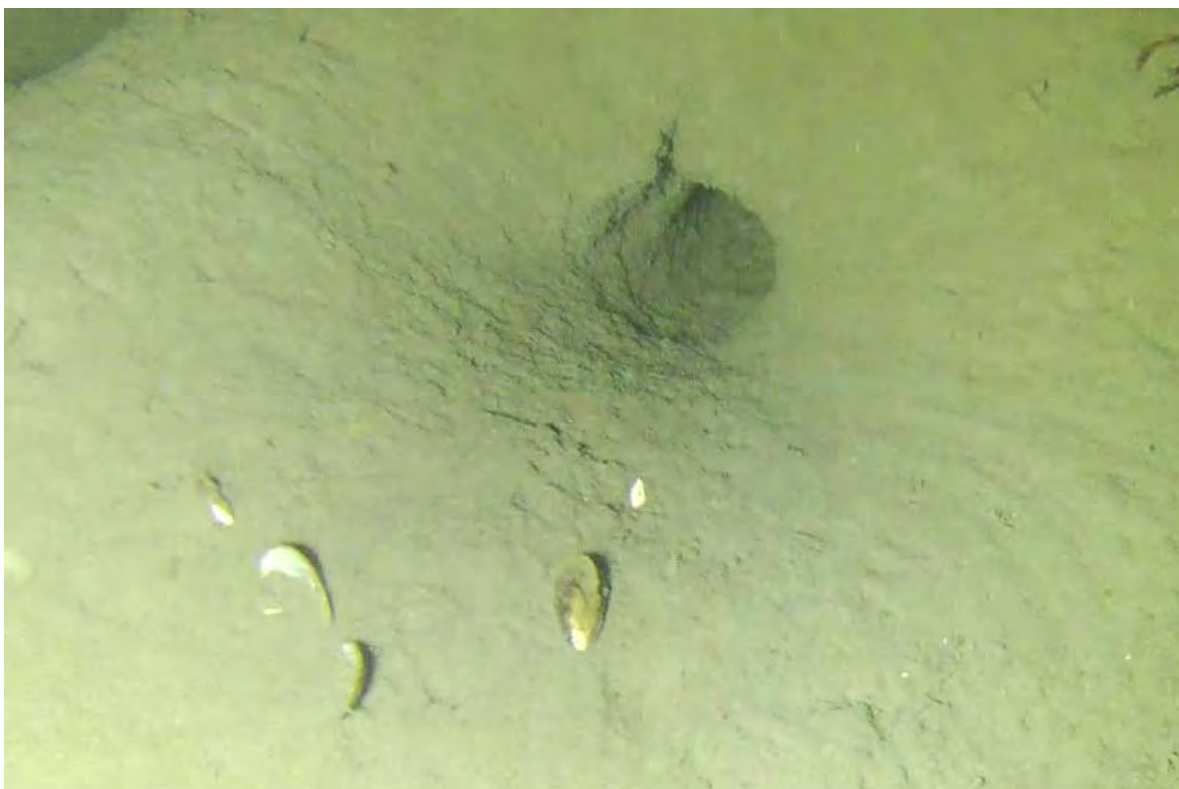
Selv om det ikke ble observert noen individer av sjøkreps er det stor sannsynlighet for at arten finnes i området da store deler av de dypere bunnområdene stedvis var perforert av huler og ganger som er typiske for sjøkreps (se figur 9).

Figur 9. Utsnitt av bunnforholdene i de dypere delene av planområdet. Typisk her er huler og ganger som graves av sjøkreps *Nephrops norvegicus*. Filmutsnitt: Ola Wergeland Krog.

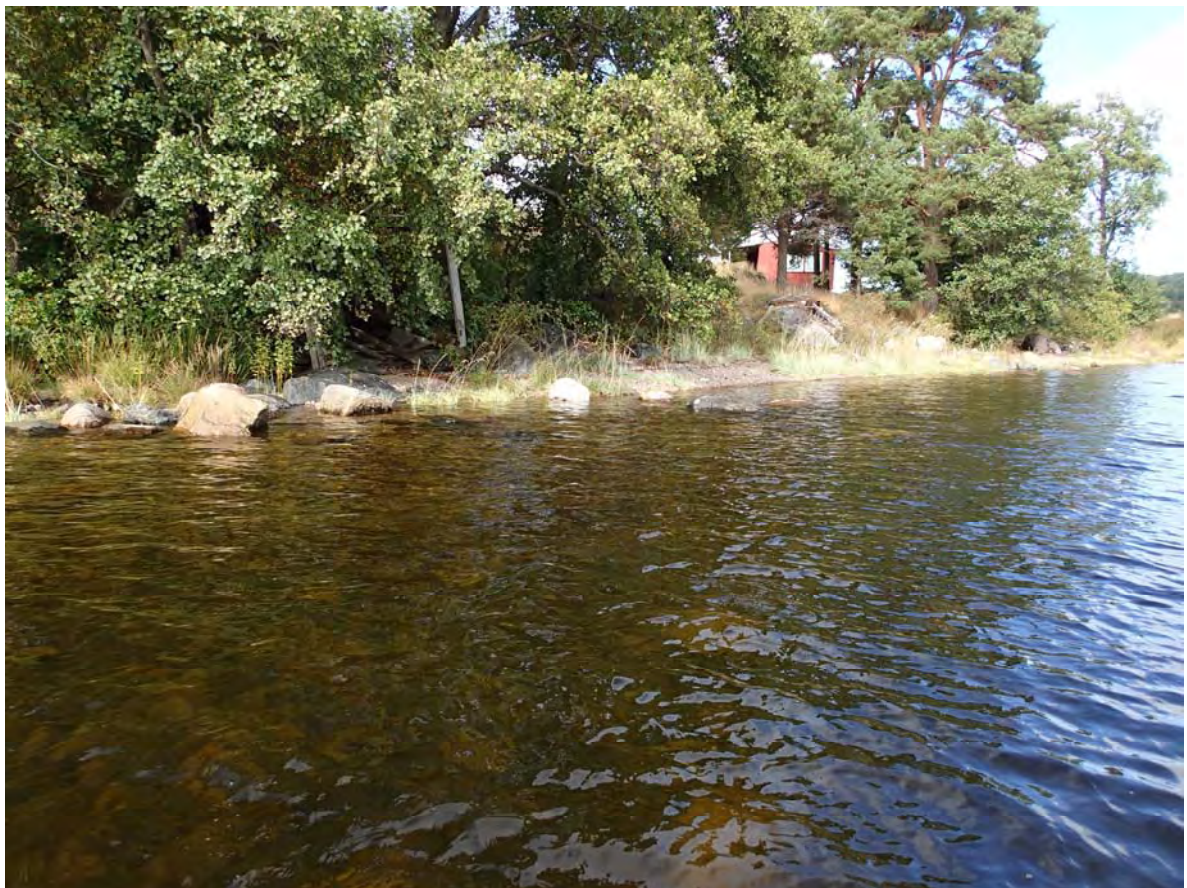
Det ble under feltarbeidet ikke registrert noen nye naturtyper i planområdet. Det ble videre gjort en revurdering av deler av den kjente forekomsten av naturtypen Bløtbunnsområder i strandsonen, som ligger helt nord i planområdet. Den delen av naturtypen som ligger innenfor planområdet på sørsiden av Bukkholmen kan ikke klassifiseres som bløtbunn, den består av sand, grus og steinblokker. Riktignok dominerer mudder på noe dypere vann, men selve stranda og minst en drøy meter ned er dette er en eksponert strand med grus og stein. På noe dypere vann er det mudderbunn som fortsetter helt ut til dypet, men etter vår vurdering så stemmer ikke dette overens med beskrivelsen av naturtypen. Et fotografi av den vurderte stranda sees i figur 10 nedenfor. Et lite hjørne på 70 kvm av den samme naturtypen ligger også innenfor planområdet i det lille sundet mellom Asdalstranda og Stotjenna. Her består stranda av stein og fyllmasser mens det riktignok er noe mudder på bunnen. Det er også her trolig riktig å trekke grensen for bløtbunnsområdet utenfor planområdet.

*Figur 10. Stranda som i Naturbasen er registrert som naturtypen Bløtbunnsområder i strandsonen. Feltundersøkelser viser at stranda består av grus og stein og at store steiner dominerer langt utover. Disse kan skimtes nederst i bildekanten. Foto: Ola Wergeland Krog.*

Årsaken til unøyaktigheten i den registrerte naturtypen er fordi kartlegging av naturtypen Bløtbunnsområder i strandsonen vesentlig er basert på en datamodell og verifiseres og avgrenses gjennom bruk av flyfoto og (Bekby m.fl. 2011), noe som nødvendigvis vil føre til noen unøyaktigheter.
