GANG- OG SYKKELVEI HOVIN SKOLE - GRANSODDEN, SPYDEBERG

KARTLEGGING AV NATURTURTYPER OG BIOMANGFOLD LANGS TRASÉEN

29. NOVEMBER 2012

Notat 2012:9

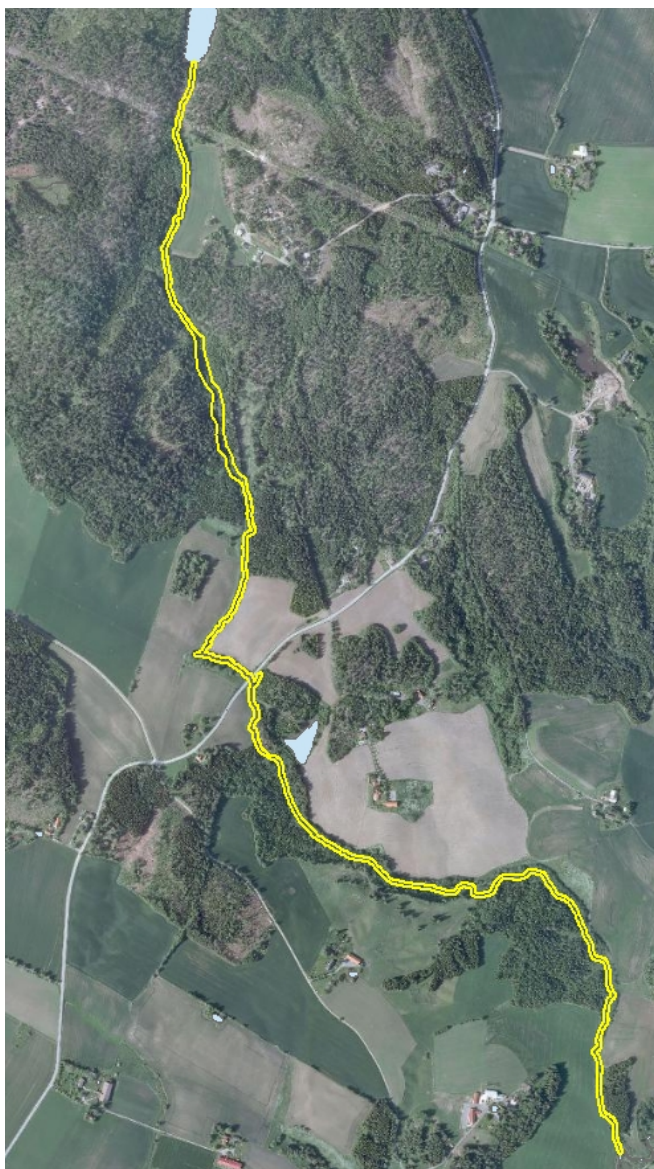
Fig. 5.1.1. "Hollibekken". Bekken renner ut fra Hollitjernet og munner ut i Smalelva ved Hesle. Kilde: Norgebilder.no.

Viktig bekkedrag som renner gjennom skogteiger og dyrket mark og fungerer som en viktig spredningskorridor i et stedvis intensivt drevet landskap. Den øvre delen av bekken renner stort sett gjennom bartredominert skog med mye foryngelsesflater og

gjenplantet innmark. Lenger ned renner bekken i gjennom et område med havavsetninger og dyrket mark med kornåkre og beiter. Her domineres bekkkantene av løvskog, trolig vesentlig gråor. Bekkeløpet er imidlertid ikke befart som en del av dette prosjektet og en befaring av bekkeløpet bør foretas.

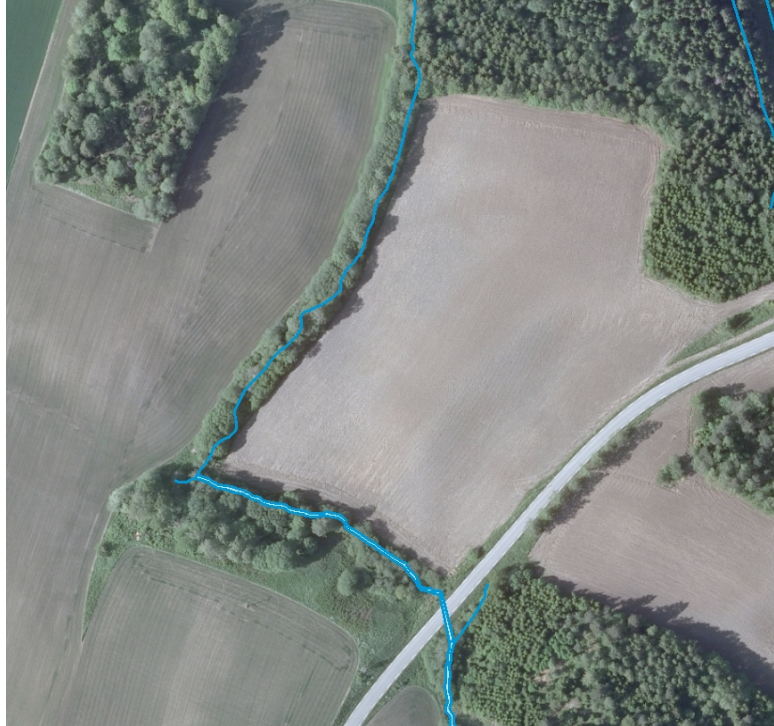
Fig. 5.1.2. "Hollibekken". Flybildeutsnittet viser eksempel på bekkens viktige funksjon der den binder sammen andre naturmiljøer og bryter opp ensartede åkerlandskap. Kilde: Norgebilder.no.

Hele bekkeløpet er intakt uten bekkelukninger. Bekken har en viktig økologisk funksjon i et relativt intensivt jordbrukslandskap. Den fungerer som spredningskorridor og binder sammen skogteiger og beitemarker / hagemarker. Bekken drenerer ut i Smalelva som er ei meget viktig lita elv med en bestand av edelkreps og en stedegen ørretbestand. Bekken vurderes foreløpig som Viktig (B) inntil en nærmere inventering er gjennomført.

Trusselen mot bekker som denne er vesentlig forurensing og stor tilførsel av næringsstoffer og partikler pga. avrenning fra kornarealer. Dette kombinert med smale kantsoner reduserer bekkens verdi for artsmangfoldet. Siden bekken kan være et potensielt leveområde for både stedegen ørret og edelkreps er det viktig at det ikke lages vandringshindere i bekkeløpet. Det ble ikke gjort undersøkelser av forholdene der bekken krysser FV202, men det bør legges vekt på at eventuelle vandringshindere blir gjort verre ved den nye gang- og sykkelveien. Det bør i første rekke sørges for at røret eller kulverten under gang- og sykkelveien ikke blir liggende høyere enn bunnen i bekkeløpet slik at det dannes en foss. Videre bør røret eller kulverten være så godt dimensjonert slik at ikke vannhastigheten blir for stor. Det bør også etableres en lysåpning mellom røret under fylkesveien og røret under gang- og sykkelstien for å hindre at det blir for langt og mørkt for dyr som vil krysse. Det vises for øvrig til Vegdirektoratets håndbok 242 "Vegetasjon og dyreliv" (Iuell 2005) for gode råd om faunapassasjer under vei. Bekkeløpet bør for øvrig inventeres bedre.

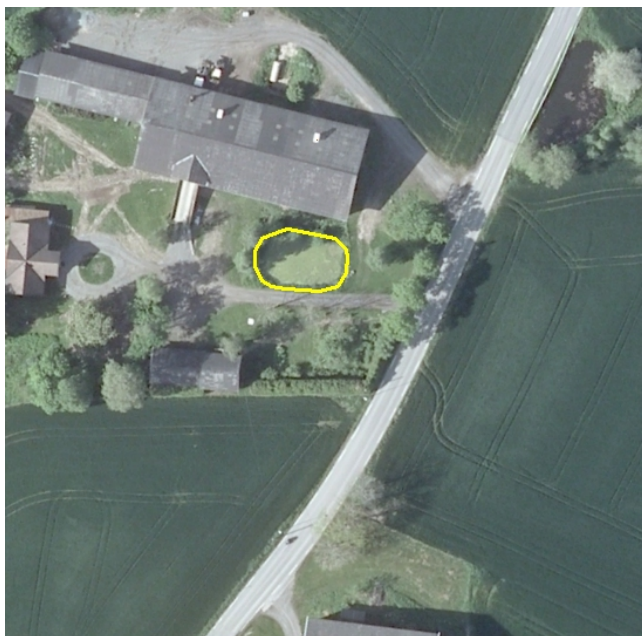
Fig. 5.1.3. Skuleberg nord. Tundam. Kilde: Norgebilder.no.

Bruk av dammen er ukjent, trolig funksjon som pryddam og branndam. Dammen var på flybilde fra 2003 og 2010 begrodd med flytevegetasjon, høyst sannsynlig liten andemat.

Dammen ser ut til å ha god solinnstråling fra sør, noe som er viktig for artsmangfoldet i dammer. I forbindelse med bygging av gang- og sykkelvei så vil hagen på gården bli noe berørt. Dammen ligger 18 m fra veikanten. Det er lite sannsynlig at dammen vil bli berørt av prosjektet men det bør utvises varsomhet så ikke dammen blir skadet. Dammen bør inventeres nærmere.

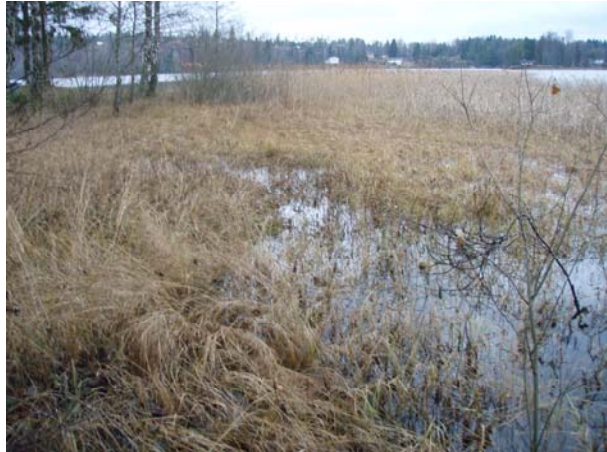
På østsiden av selve odden som utgjør badeplassen, innover i vika mot øst samt i forlengelsen av odden nordover, vokser det i dag en frodig takrørskog.

Takrørskogen fungerer som skjul og næringsøksområde og rasteområde for vannfugl og det er registrert en rekke fuglearter her. Av rødlistede fuglearter som er registrert her kan nevnes: storlom, toppdykker, fiskemåke, hettemåke og makrellterne. Ingen av disse hekker i området men området har en funksjon for disse og flere andre våtmarksarter.

Fig. 5.2.1. Forsumpet strandområde som utover i vika øst for odden, samt i forlengelsen av odden, går over i frodig takrørskog. Foto: Ola Wergeland Krog

Ved en eventuell opprusting av badeplassen bør en søke å ivareta takrørskogen og sivbeltet i forlengelsen av odden og i vika i øst intakt. Muligheten for å observere fugl er også av verdi for brukerne av Gransodden.

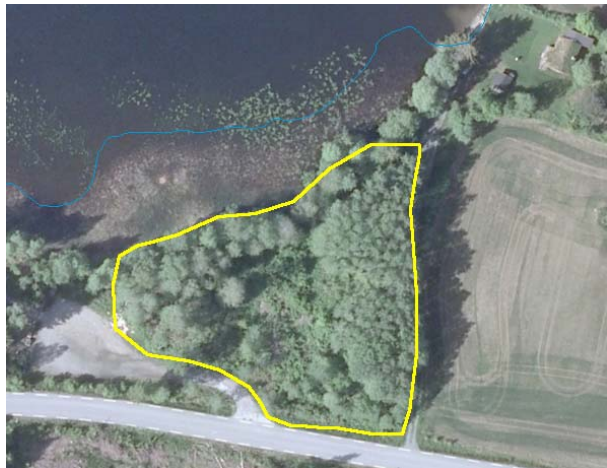
På østsiden og helt inntil parkeringsplassen til Gransodden ble det registrert en forekomst med sumpskog på totalt ca. 3 daa. Skogen domineres av svartor, gråor, bjørk, hegg og smågran. Flere store graner har blitt hogd slik at midtpartiet av sumpskogen nå framstår som lysåpen og er i gjengroingsfase. Feltsjiktet domineres av mjødukt og bregner. Svartorene langs strandkanten er spesielt store.

Fig. 5.2.2. Svartor- gråor sumpskog øst for parkeringsplassen på Gransodden. Kilde: Norgebilder.no.

De gjenværende forekomstene med sumpskog bør derfor bevares og skjøtelsforslaget for disse er ikke-hogst og fri utvikling.

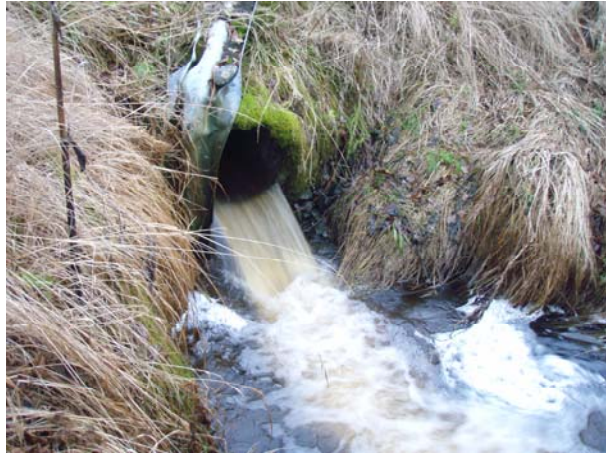
Bekken fra Rudstjernet renner fra tjernet og østover gjennom skogsmark. Bekken er lagt i rør under et jorde øst for Lysernveien som den krysser under i rør. Deretter danner bekken eiendomsgrense mellom flere gårder og renner her med jorder på begge sider før den munner ut i Rudsvika i Lyseren ved gården Haugerud.

Fig. 5.2.3. Bekken passerer i et rør under Lysernveien. Røret ligger høyere enn bekkeløpet og danner på den måten et vandringshinder for vannlevende organismer. Foto: Ola Wergeland Krog

Det er usikkert om bekken kvalifiserer til å bli registrert som naturtype, dette vil en eventuell kartlegging av hele bekken vise. At Rudstjernet er registrert som yngleområde for rødlistearten liten salamander indikerer at tjern og bekk har verdi for biomangfoldet. Bekken har uansett betydning for artsmangfoldet i landskapet og kryssingspunkter der bekken går i rør er kritiske punkter. Ved kryssing av bekken med gang- og sykkelvei anbefales det derfor at røret under Lysernveien ikke forlenges direkte, men at det etableres en lysåpning ned til bekken mellom gang- og sykkelveien. Dette for at røret under veien skal bli så kort som mulig slik at det i minst mulig grad hindrer vannorganismer og dyr i å passere under veien. Dette er planlegging på lang sikt da røret under Lysernveien er anlagt for høyt oppe i veifyllinga i forhold til bekken, og nå er det et fall fra røret og ned til bekkeløpet på østsiden av veien som representerer et effektivt hinder for vannlevende organismer (se fig. 5.2.3). Røret under gang- og sykkelveien bør legges dypere enn det som i dag går under Lysernveien og det bør dessuten ha større diameter slik at det i minst mulig grad representerer et vandringshinder for vannorganismer. Røret under Lysernveien bør på sikt senkes ned i nivå med bekkeløpet på begge sider av veien og diameteren bør økes.

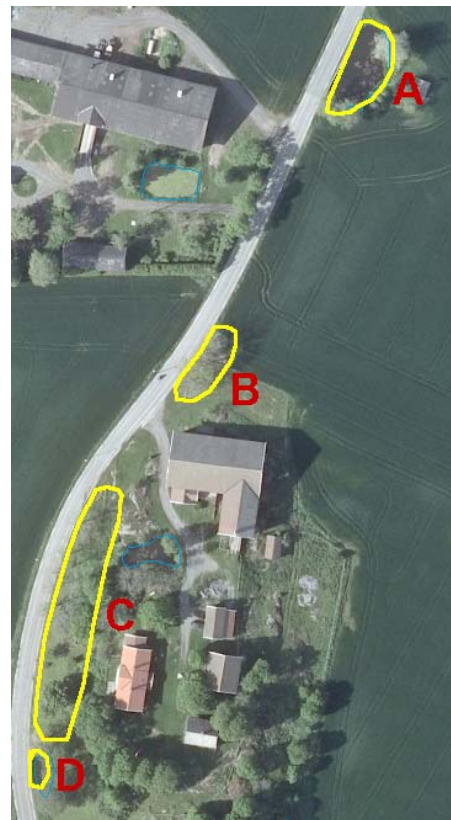
A. Skuleberg N. *Dam*. Dammen ligger på motsatt side av veien for gårdstunet. Dammen ble registrert av Bolghaug (1994) og omtalt som en "Eutrof åkerdam, myrkløse, sverdlilje, bekkeblom hvit nøkkrose og liten andmat registrert. Dammen var intakt ved befaring den 1. nov. 2012 og artsinventaret var relativt uforandret. Må inventeres nærmere. Vurderes foreløpig som Viktig (B). Se figur 5.3.1.

B. Skuleberg. *Parklandskap*. Trerekke med fire asketrær, tre store og én noe mindre. Ikke inventert for spesielle arter. Må inventeres nærmere. Vurderes foreløpig til Lokal verdi (C). Se figur 5.3.1.

C. Skuleberg. *Parklandskap*. Trerekke med flere store asketrær og en stor pil mfl. Ikke inventert for spesielle arter. Må inventeres nærmere. Vurderes foreløpig til Lokal verdi (C). Se figur 5.3.1.

D. Skuleberg. *Dam*. Liten parkdam som ligger helt inntil veien sørvest for Skuleberg. Dammen er inngjerdet og er en av flere dammer på gården. Må inventeres nærmere. Vurderes foreløpig som Viktig (B). Se figur 5.3.1.

Fig. 5.3.1. Naturtyper på østsiden av RV202. Kilde: Norgebilder.no.

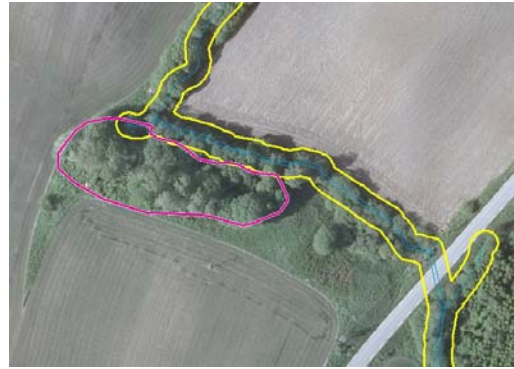
Én nøkkelbiotop i skog (MIS-figur, ID 122722) er registrert og hvor forekomsten kan komme i konflikt med prosjektet (se figur 5.5.1). Avstanden fra veikanten til MIS-figuren er imidlertid så stor (61 m) at dette vurderes som lite sannsynlig. Forekomsten består av en såkalt *Eldre lauvsuksesjon* med lågurtvegetasjon i en nordlig hellende skråning. Arealet er oppgitt til 2,5 daa.

MIS-figuren overlapper noe med den registrerte naturtypen 1. Hollibekken og en grundigere kartlegging av bekkeløpet ville trolig resultere i at denne MIS-figuren ble tatt med i avgrensningen av bekken. Det vurderes at denne MIS-figuren høyst sannsynlig ikke vil bli påvirket av tiltak innenfor planområdet.

Fig. 5.5.1. Én nøkkelbiotop i skog (MIS-figur) ligger 61 m fra veikanten på den siden gang- og sykkelveien kommer. Prosjektet vil høyst sannsynlig ikke komme i konflikt med denne forekomsten. Kilde: Norgebilder.no.

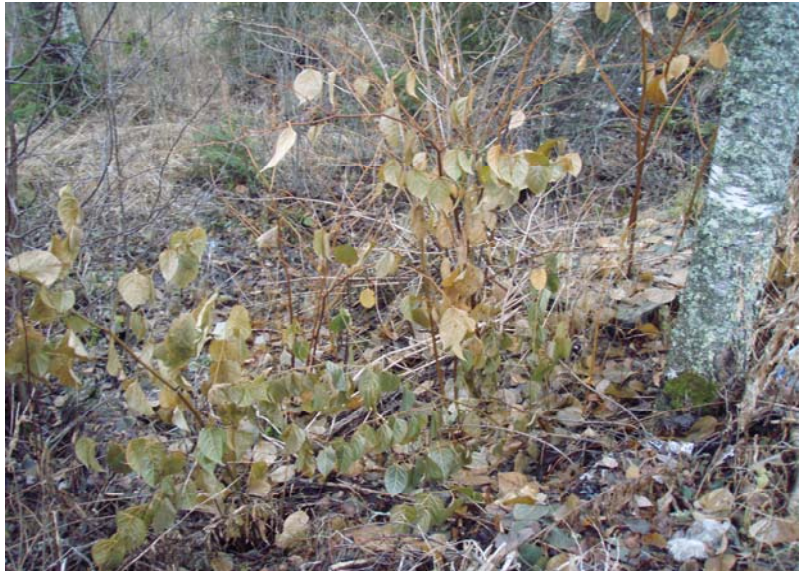
Det ble ikke foretatt noen systematisk kartlegging av svartelistearter men det ble påvist en bestand av slirekne, trolig parkslirekne *Reynoutria japonica* (tidl. *Fallopia japonica*), ved parkeringsplassen ved Gransodden. Dette er opprinnelig en østasiatisk art som er innført til Norge som prydblant men har nå status som en av våre mest aggressive hageflyktninger (SE). Planten formerer seg vesentlig via jordstengler som kan vokse så dypt som 3 m og spre seg sideveis opptil 7 m fra morplanten. Det anbefales å ta denne forekomsten meget alvorlig fordi den på sikt

Fig. 5.6.1. Forekomst av en aggressiv svartelisteart, trolig parkslirekne ved parkeringsplassen. Forekomsten skyldes høyst sannsynlig deponering av hageavfall. Fjerning av forekomsten bør iverksettes straks. Foto: Ola Wergeland Krog

kan spre seg over hele området. I Norge har arten ennå ikke inntatt elve- eller bekkkanter, som er de viktigste voksestedene i andre land (Artsdatabanken 2012b). Risiko for spredning til f.eks. Smalelva er her tilstede pga. artens nærhet til Lyseren, spesielt siden en bit av stengel eller jordstengel på størrelse med en fingernegl kan være opphav til nye planter.

Riktig behandling vil her trolig være å grave opp hele forekomsten og tørke den på en presenning eller lignende før transport, eller at alt plantemateriale brennes på stedet. For riktig behandling av forekomsten vises det f.eks. til Fagus rådgivnings faktablad (<http://fagus.no/system/files/publikasjoner/2010-bekjempelse-av-parkslirekne.pdf>).
