NOTAT 2024-3

Til: Asplan Viak v/ Astrid Drake
 Fra: WK Naturkart v/ Ola M. Wergeland Krog & Jan Ingar Båtvik
 Dato: 16. september 2024

Det foreliggende notatet har som formål å gi en foreløpig oversikt over marint naturmangfold ved til sammen 8 ledningstraséer for overføring av kommunalt avløpsvann fra henholdsvis Lier og Asker kommuner til renseanlegget ved Solumstrand i Drammen.

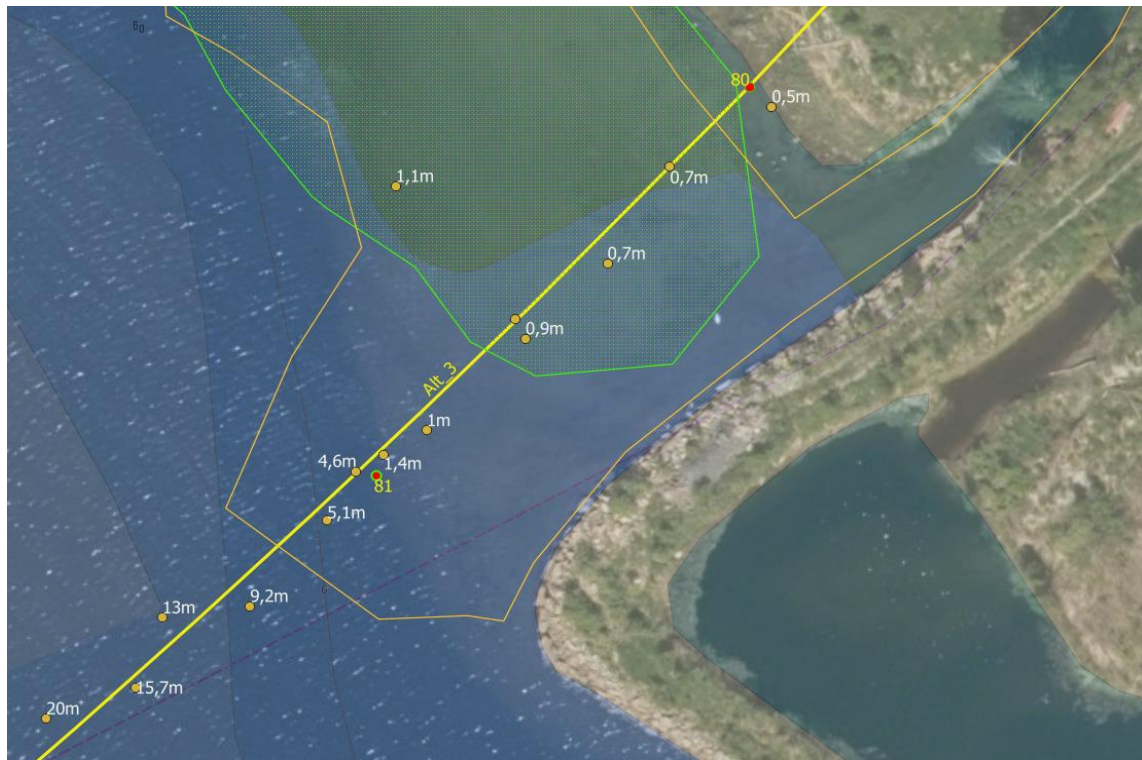
Figur 1. Lahell trasé 3. Hvite tall er dybdemål, gule tall ved røde punkt er start og slutt punkt for videoopptaket (start inne ved stranda). Grønn skravur er lokaliteten med undervannseng, og brun linje er avgrensningen av bløtbunnsområdet.

Ca. 62 m fra strandkanten og utover går traséen gjennom en lokalitet med naturtypen [Bløtbunnsområder i strandsonen](#) vurdert som *Lokalt viktig C*. Fra strandsonen og ut til 20 m er det ca. 95 m. De innerste 37 m av traséen fra stranda og utover går gjennom den sørøstre spissen av en lokalitet med naturtypen [Ålegrasenger og andre undervannsenger](#). Denne er av NIVA (2008) vurdert som *Svært viktig A*, basert på pusleengenes status som *sterkt/kritisk truet*, samt registrering av tre rødlista arter; dvergsvivaks VU, granntjønnaks EN og småvasskrans VU. Vår kartlegging viste at det arealene langs traséen ikke kunne kategoriseres som engvegetasjon, da det for det meste kun fantes spredte forekomster av pusleplanter og noe høyere planter som hjertetjønnaks her. Det ble gjort videoopptak av traséen mellom pkt 80 – 81 fra ca. 0,5 m til ca. 3,5 m dyp (se figur 7). Se videoopptaket fra traséen den 30.8.2024 her: <https://wkn.no/download/Lahell3.mp4>

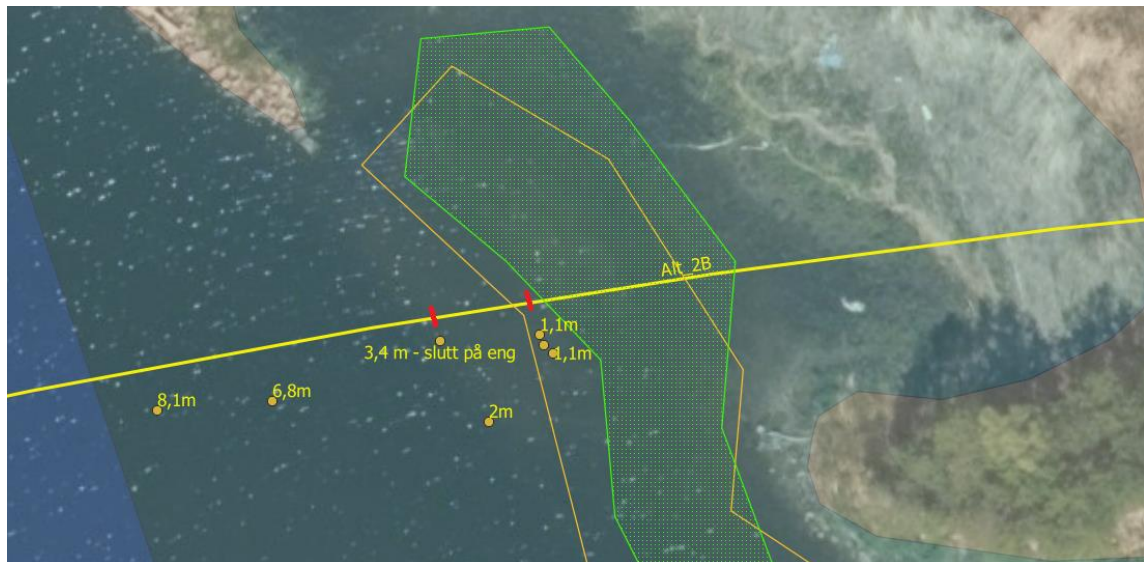
Figur 8. Trasé 2B. Strekningen hvor naturtypen *Ålegraseng* og andre undervannsenger ble observert, er markert med to røde tverrstreker på traséen (gul strek). Undervannsenga besto her vesentlig av matter av dvergsivaks *Eleocharis parvula* VU. Grønn skravur er *Ålegrasenga*, slik den er registrert i Naturbasen. Oransje strek er avgrensningen av *Bløtbunnsområdet*. Gule punkter med gul tekst er dybdemålinger.

Videooptaket viser mattene med dvergsivaks VU. Disse er kraftig begrodd med «lurv». På filmen ses også forekomster av korsevjeblom EN. I tillegg til de to rødlisteartene ble det også registrert klovasshår, havsivaks, mykt brasmegras og hjertetjønnaks. Se videooptaket fra traséen den 30.8.2024 her: <https://wkn.no/download/Lahell2b.mp4>. Bredden på *Ålegrasenga* ved traséen er bare ca. 8 m. Det framgår også av videooptaket hvor bratt marbakken er her.

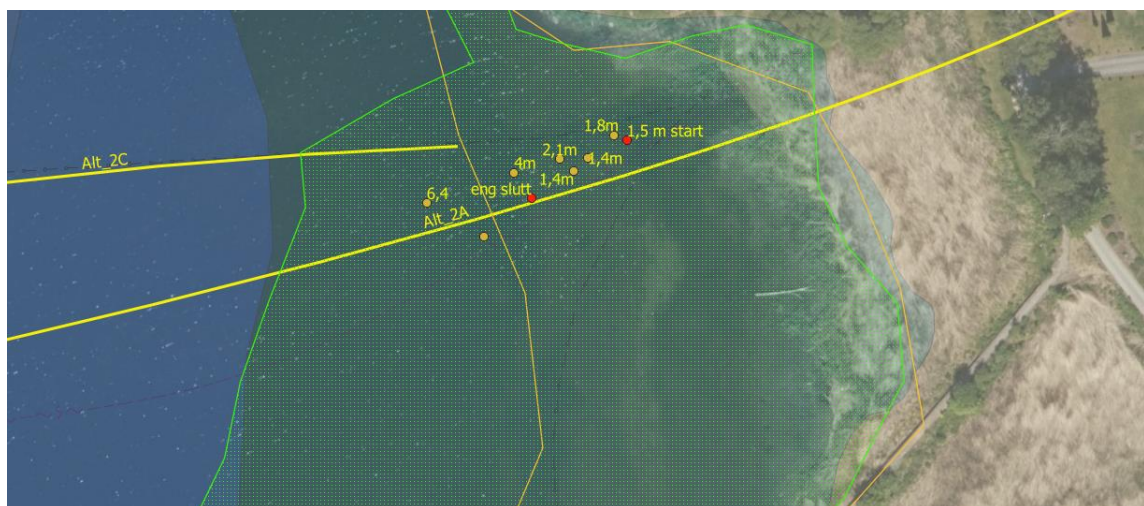
Figur 9. Trasé 2C-2A. Strekningen som er vist på [videooptaket](#) er markert med røde punkter. Gule punkter er dybdemålinger. Undervannsenga besto her vesentlig av matter av dvergsivaks *Eleocharis parvula* VU, men som videooptaket viser er det i undervannsenga også en rik forekomst av vanlig kransalge *Chara globularis*.

Videooptaket startet innerst ved sjøsvaks-bestandet *Schoenoplectus lacustris* på ca. 1,5 m. Opptaket går på skrå mellom de to traséene over en strekning på ca. 20 m, hvor det ble målt ca. 3,5 m dybde. Det er imidlertid sannsynlig at enga stopper noe grunnere da ekkoloddet er montert bak på båten og videokameraet følger et lite stykke bak. Med så bratt marbakke som her blir dybdemålingene fort unøyaktige. Se videooptaket fra traséen den 30.8.2024 her: <https://wkn.no/download/Lahell2a-2c.mp4>. Et videooptak av vanlig kransalge og tusenblad ses her: <https://wkn.no/download/Lahell2a-2c-A.mp4>
