BUSSEVIKA REGULERINGSPLAN

MARIN KARTLEGGING, VURDERING AV KONSEKVENSER FOR NATURMILJØET

Rapport 2009:1

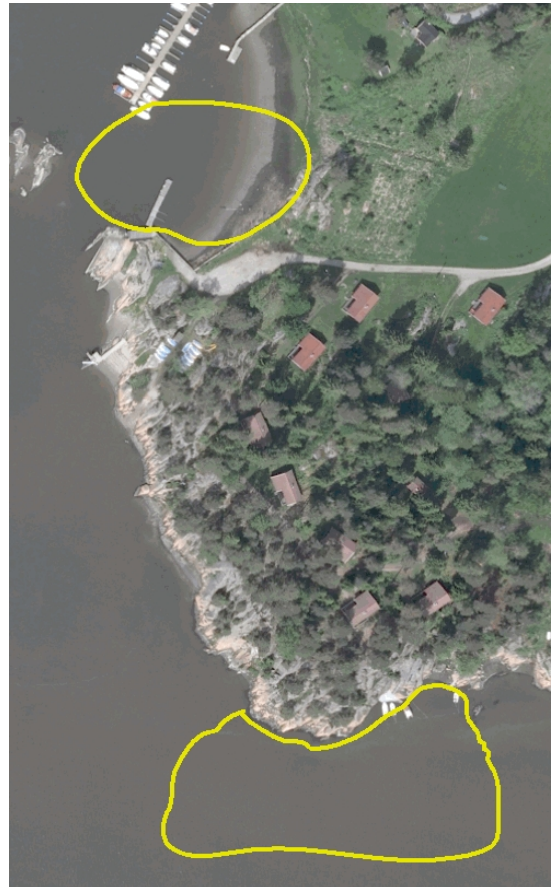
Fig. 2. Kartleggingen i denne rapporten omfatter kun marine forhold med fokus på arealene hvor det er planlagt badestrand (øverste markering) og arealene hvor det er planlagt et bryggeanlegg.

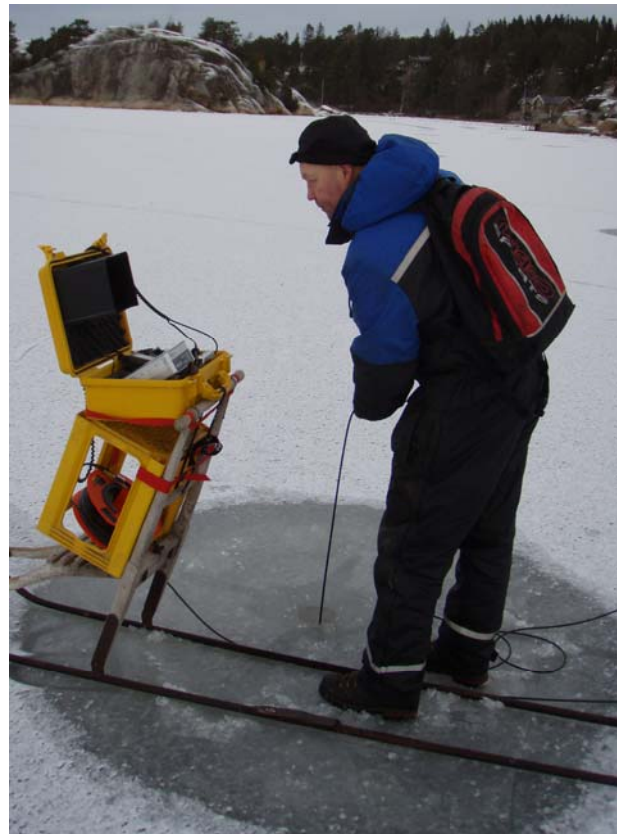
Fig 4. Feltarbeidet ble utført med videokamera operert gjennom hull i isen. Foto: Kjell Magne Olsen

Det ble foretatt feltundersøkelser den 6. januar 2009. Feltarbeidet var opprinnelig planlagt gjennomført med undervannsvideokamera operert fra båt, men pga. en lang kuldeperiode frøs hele Skjebergkilen til med is. Feltarbeidet ble derfor gjennomført ved at det ble systematisk boret huller i isen og videokameraet senket ned gjennom disse (fig. 4). Avstanden mellom hullene ble regulert etter hvert, men utgangspunktet var ca. 10-15 m mellom hvert hull. Det ble vurdert å borre med enda tettere avstand mellom hullene, men det viste seg at bunnforholdene var så jevne og forutsigbare at det ikke var nødvendig. Det ble i stedet boret noen spredte hull utenfor reguleringsområdet for å vurdere de omkringliggende områdene og det ble også gjort kontroller av området med ålegras – og denne forekomsten ble bekreftet.

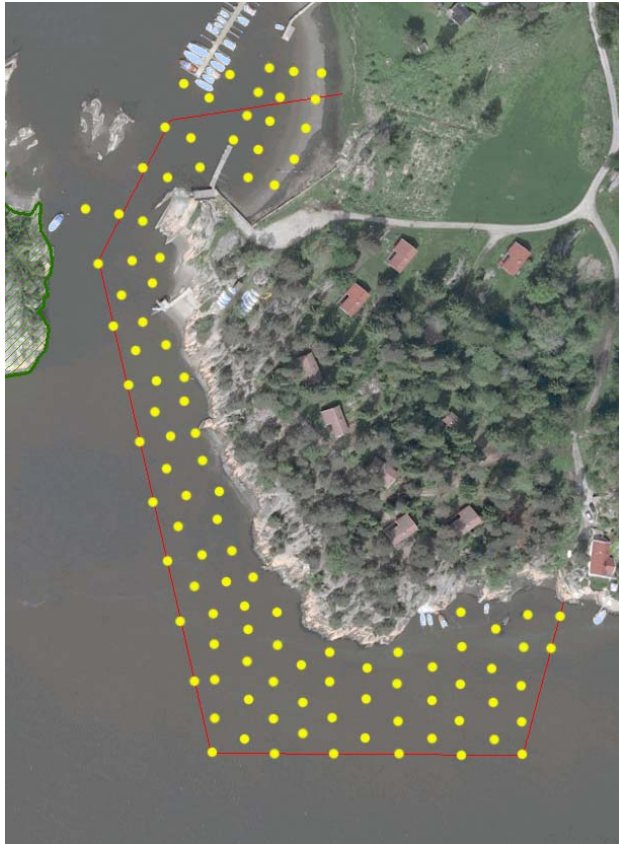
Fig 5. Skisse over plasseringen av hullene som ble boret i isen og som det ble gjort videoopptak gjennom.

For å spare batterikapasiteten ble alle hullene boret før filmingen startet. Fordelingen av hullene er skissert i figur 5.

Arealet mellom det prosjekterte bryggeanlegget i sør og den prosjekterte badestranda i nord ble også undersøkt. Det ble boret hull i isen som vist i figur 5 og det ble gjort videoopptak av hele området. Bunnforholdene her var veldig like bunnforholdene i sørenden. Langs hullrekka lengst fra land var det vesentlig naken mudderbunn med dybder omkring 4-5 m. I den midtre rekka var det glisne bestander av svartkluft og sagtang og innerst mot land var det tette bestander av de samme dominerende artene.

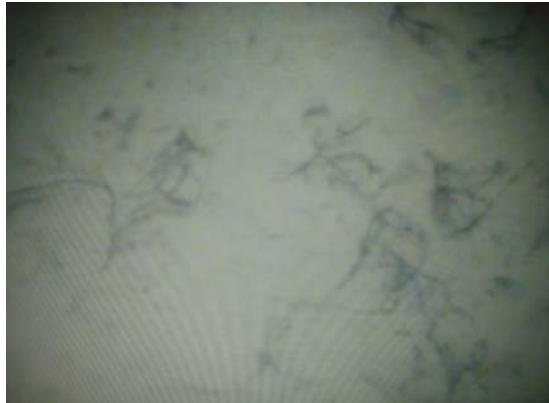
Fra omtrent den midtre rekka i sør, ca. 4 m. dypt, begynte det å komme inn spredte forekomster av alger, vesentlig svartkluft *Furcellaria lumbricalis* og sagtang *Fucus serratus* (fig.7).

Fig. 7. Bilde av bunnforholdene på de midtre rekkene i sør, omtrent midtveis mellom den sørligste rekka og land.

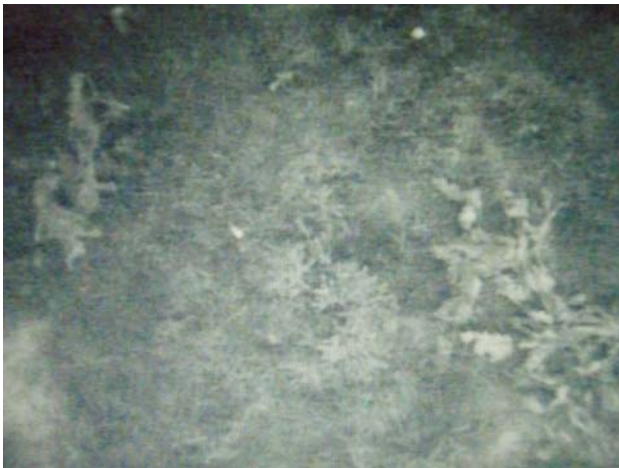
I rekkene langs land var bunnen totalt dekket av alger (fig. 8), også her vesentlig svartkluft og sagtang, men også noe havsalat. Langs land var det også spredte forekomster av små blåskjellkolonier (fig. 9). For sikker artsbestemmelse ble det fisket opp prøver av de dominerende artene (fig. 10).

Fig. 8. Bilde av bunnforholdene nærmere land fra ca. 2-3 m dyp og innover. På bildet kan en med god vilje se svartkluft og sagtang.

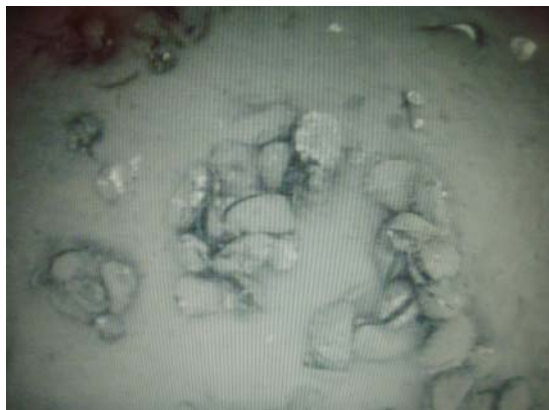
Fig. 9. Spredte forekomster med blåskjell fantes her og der i de grunnere områdene langs land.

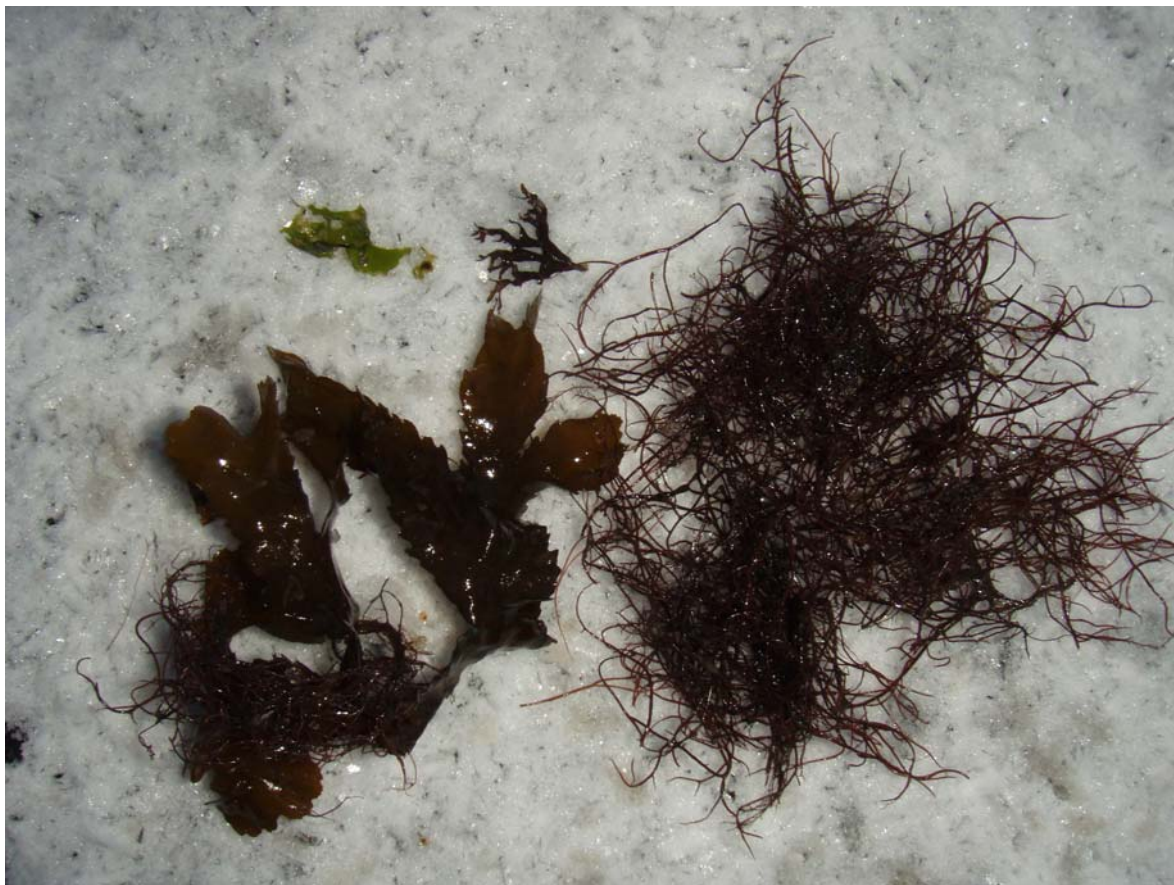
*Fig. 10. Ved hjelp av kasterive på ei lang stang ble det fisket opp prøver av de vanligste artene. Nede til venstre sagtang *Fucus serratus*, nede til høyre svartkluft *Furcellaria lumbricalis*, øverst til venstre havsalat *Ulva lactuca* og midt på øverst trolig krusflik *Chondrus crispus*.*

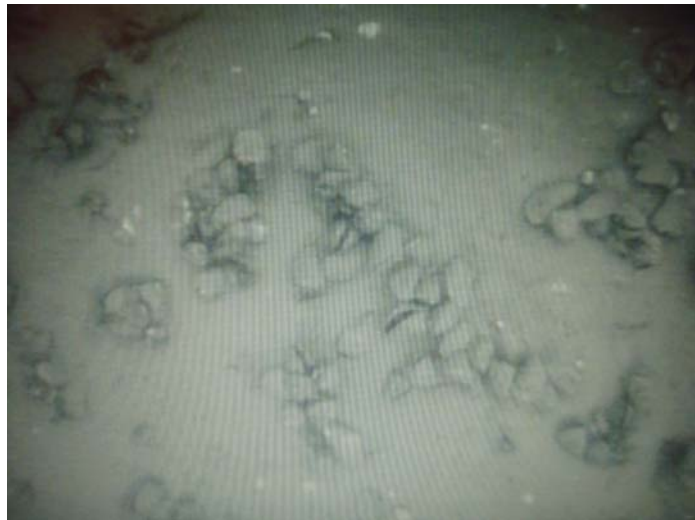
Arealet som er planlagt overfylt med skjellsand ble undersøkt og det ble her undersøkt også utover det aktuelle arealet. Det ble videofilmet for dokumentasjon i alle hullene. Videofilmingen ble foretatt fra grunna innerst på stranda og utover mot dypet. Her var det mindre algevekst (tang) og bunnen innerst var relativt naken, men med en god del blåskjell – mest døde – på mudderbunnen. Utover på litt dypere vann var det for så vidt det samme bildet, men sporadiske tangforekomster fantes. Det er verdt å kommentere at det faktisk fantes like dype partier i "sandstrandområdet" som helt i sørenden hvor det er prosjektert brygger. Også på de dypeste områdene var det hovedsakelig mudder, men større og mindre mengder av blåskjell – de fleste døde. Figur 11 viser et representativt bilde fra sjøbunnen der badestranda er prosjektert.

Fig. 11. Spredte forekomster med blåskjell fantes også utenfor den prosjekterte badestranda. De fleste av skjellene er døde.

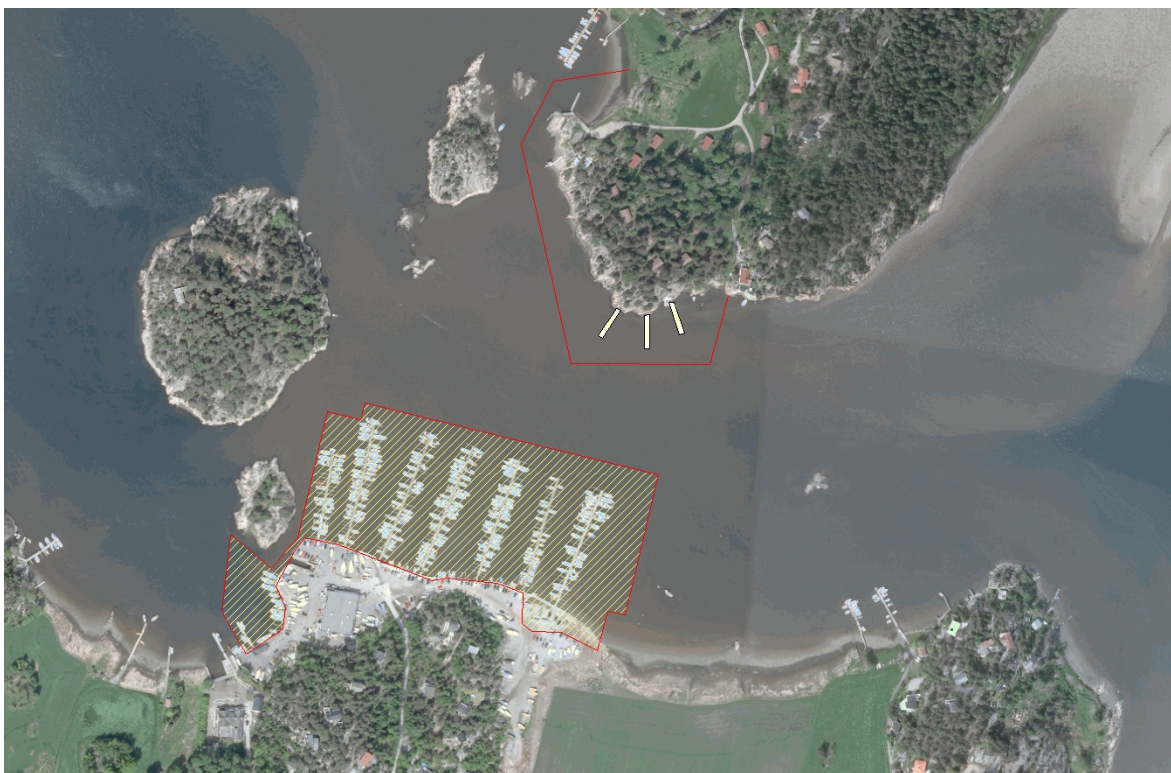
Fig. 13. Flyfoto over innløpet til Grimsrødkilen med de tre prosjekterte bryggene i Bussevika inntegnet. Det arealet som er foreslått regulert til bryggeutvidelse ved Grimsøykilen Marina er vist nedenfor med gul skravur.

Figur 13 viser problematikken med mulig redusert vannutskifting i Grimsøykilen.

Bryggeanlegget på sørsiden dekker allerede nærmere 50 % av innløpet til kilen. Anlegges bryggene på sørspissen av neset på Bussevika så dekkes ytterligere ca. 10 %. Bryggene i seg selv stikker neppe mer enn en drøy halvmetre ned i vannet og selv seilbåter har sjelden dypere kjøll enn 2 m. Det dreier seg derfor langt fra om noen total spærre for vannutskiftingen. Men tar en den dramatiske økte avrenningen fra landbruket de siste tiårene i betraktning, samt økt bebyggelse langs kysten og en viss landheving, så er det grunn til å være føre var når det gjelder ytterligere begrensninger på vannutskiftingen.

Konklusjon: Det er sannsynlig at det prosjekterte bryggeanlegget vil kunne få en viss innvirkning på vannutskiftingen i Grimsøykilen, men hvor stor effekt dette vil ha er meget uvisst.

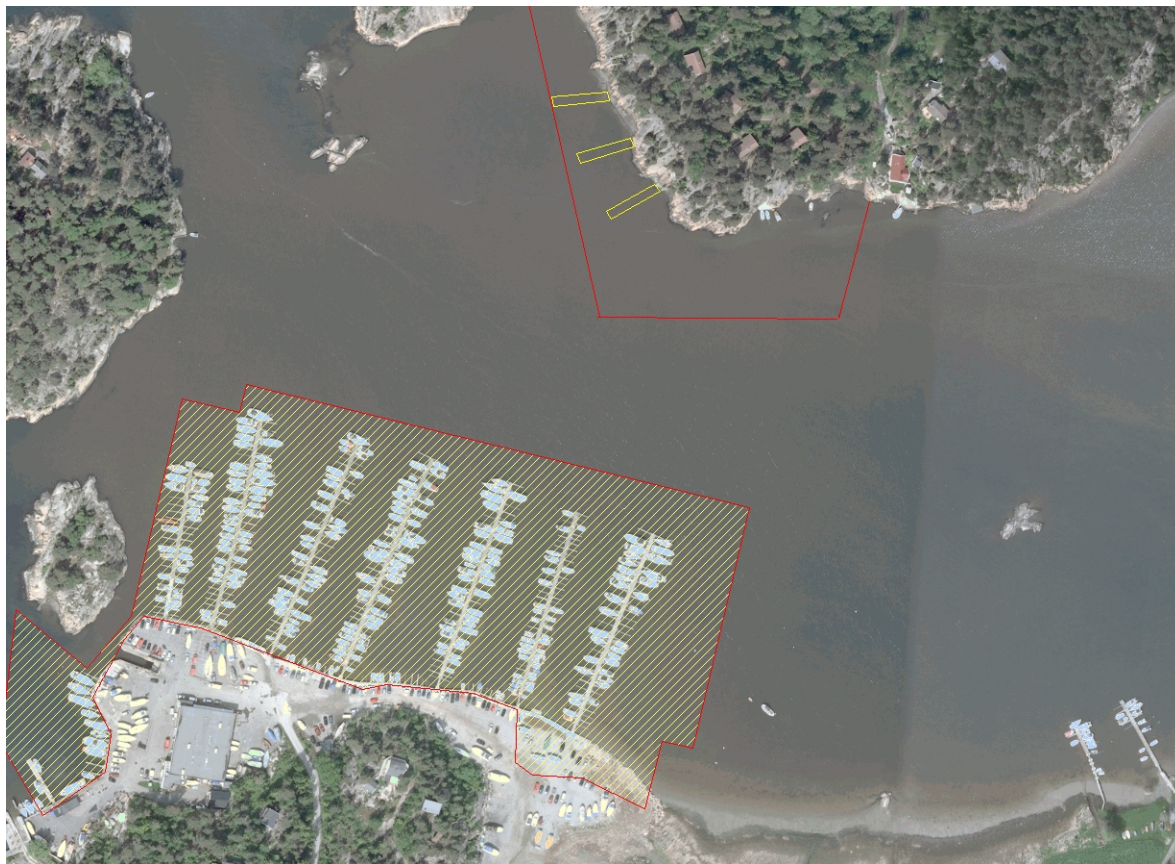
Fig 14. Ortofoto over området viser forslag til alternativ plassering av de tre bryggene (markert med gult omriss).

Utbyggingsprosjektet er relativt lite og de negative effektene isolert sett vil være relativt små, men utbygger bør vurdere å flytte de prosjekterte bryggene opp til sørvestsiden av odden slik det er vist i figur 14. Dette vil redusere de to ovennevnte negative faktorene vesentlig.
