VESTFJORDEN AVLØPSSKAP

KARTLEGGING AV MARINE NATURTYPER OG NATURMILJØ VED ANLEGGET PÅ BJERKÅS

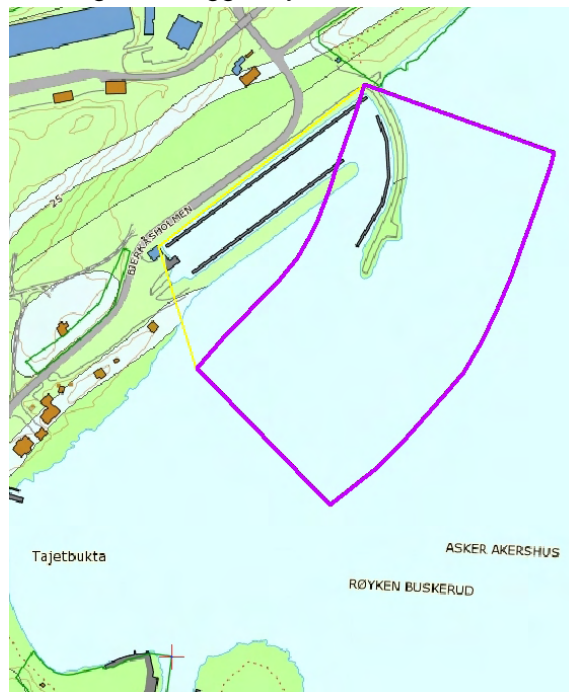
Figur 4. Geologien i undersøkellesområdet. Grønn skravur er svart og grønn skifer i lagvis veksling, Røykengruppen. Lysst grønn er skifer i Elnesformasjonen Kilde: Nasjonal berggrunndatabase (ngu.no).

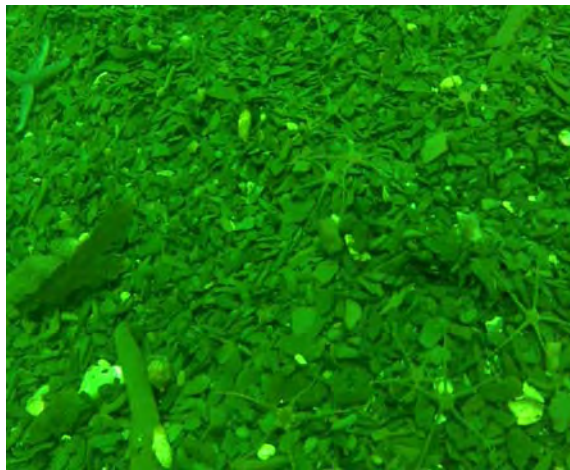
Figur 6. Slangestjerner er vanlige i området. Den eneste som med rimelig sikkerhet kunne artsbestemmes basert på videoopptak var hvitflekket slangestjerne *Ophiura albida*.
Filmutsnitt: Ola Wergeland Krog

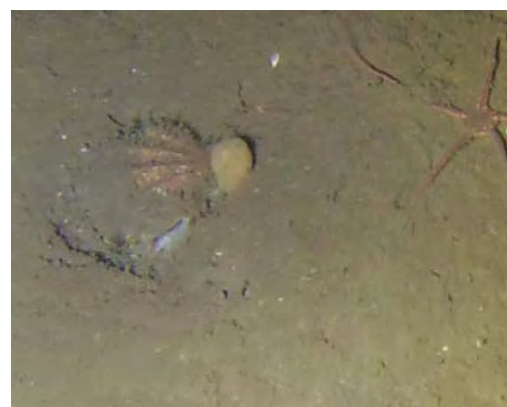
Figur 8. Syvstripet kamskjell *Pseudamussium perlutreae*. Til høyre i bildet skimtes hvitflekket slangestjerne *Ophiura albida*. Filmutsnitt: Ola Wergeland Krog
