# QUALITY HOTEL & RESORT SKJÆRGÅRDEN, LANGESUND

## KARTLEGGING AV MARINE NATURTYPER OG NATURMILJØ VED PLANLAGT HOTELLBRYGGE

## Rapport 2013:5

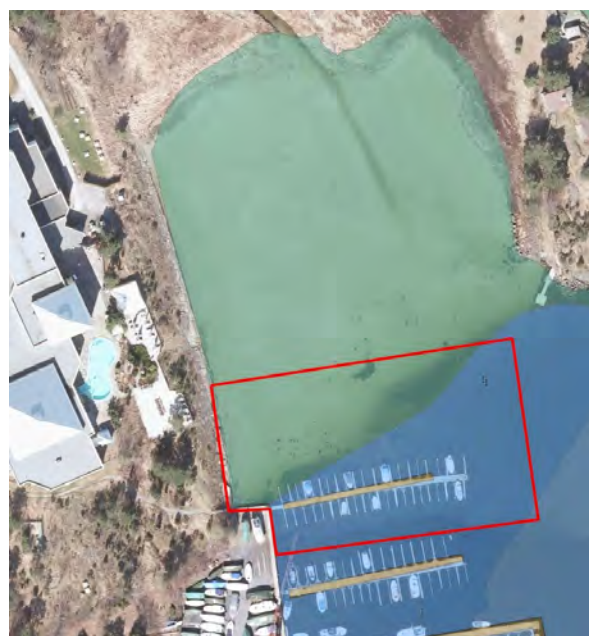
Figur 2. Flybilde kombinert med sjøkart over planområdet som er markert med rødt.

Undersøkellesområdet for de marine undersøkelsen ble mottatt i e-brev fra Kjetil Saunes, DNB Næringseiendom AS 31. mai 2013 (figur 2).

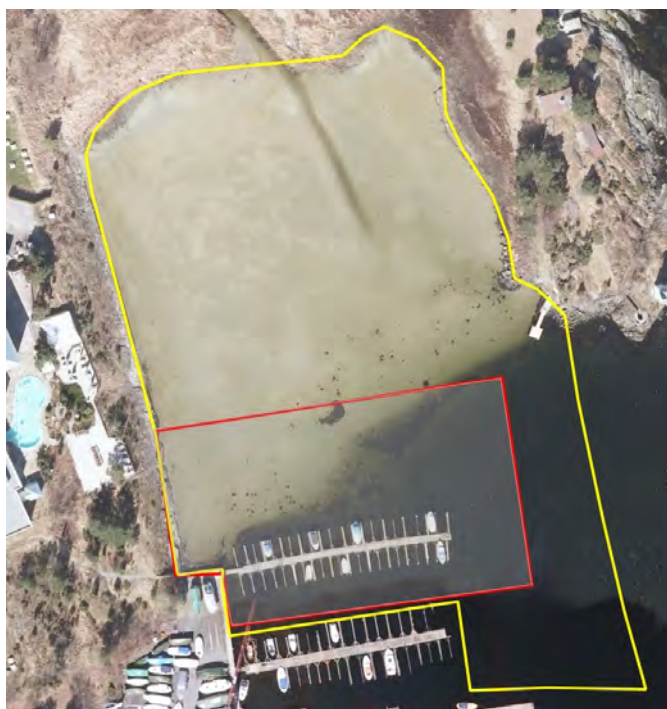
Figur 4. Undersøkellesområdet vises med gul avgrensning og omfatter hele bukta innenfor planområdet som vises med rød strek.

Arealet av planområdet er ca. 6 daa og ligger i sin helhet i sjø. Det valgte undersøkellesområdet (som omfatter planområdet) er på ca. 20 daa (figur 4). Det aktuelle bryggeanlegget ligger stort sett utenfor marbakken og dybden under båtene er derfor stort sett dypere enn ca. 2 m.

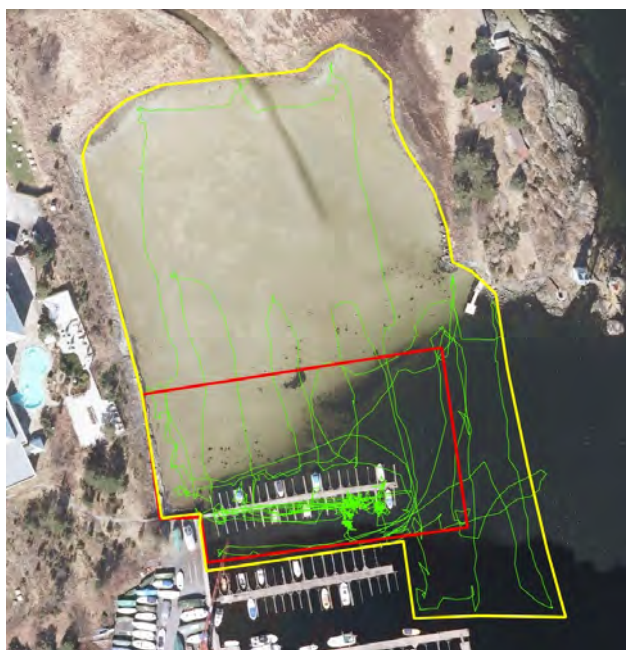
Figur 7. Sporloggen fra feltundersøkelsene vises med grønn strek. Undersøkelsesområdet er avgrenset med gul strek.

Båtens bevegelser i undersøkelsesområdet ble registrert med GPS (Garmin Oregon 550) som logger posisjonen hvert sekund. Sporloggen fra videokartleggingen vises i figur 7.

Med unntak for en gravd kanal inn til ei privat båthavn (se figur 7) er mudderbunnen i gruntvannsområdet svært jevn og det er nærmest helt fritt for større livsformer over bunnen. Nedgravd i bunnen er det imidlertid stor forekomst av skjell og tettheten av åndehullene (siphonene) til nedgravde skjell er relativt stor (se figur 9 eller se filmutsnitt her: [http://contour.com/stories/quality2juli2013\\_5](http://contour.com/stories/quality2juli2013_5)). Dominerende arter her er vanlig sandskjell *Mya arenaria* VU (figur 10) og hjerteskjell *Cerastoderma sp.* sannsynligvis vanlig hjerteskjell *C. edule*. Det var også denne arten som ble gravd opp og artsbestemt. Vanlig sandskjell står oppført på rødlista (Kålås m.fl. 2010) som sårbar VU og denne arten har en god bestand i undersøkelsesområdet og dermed også i planområdet.

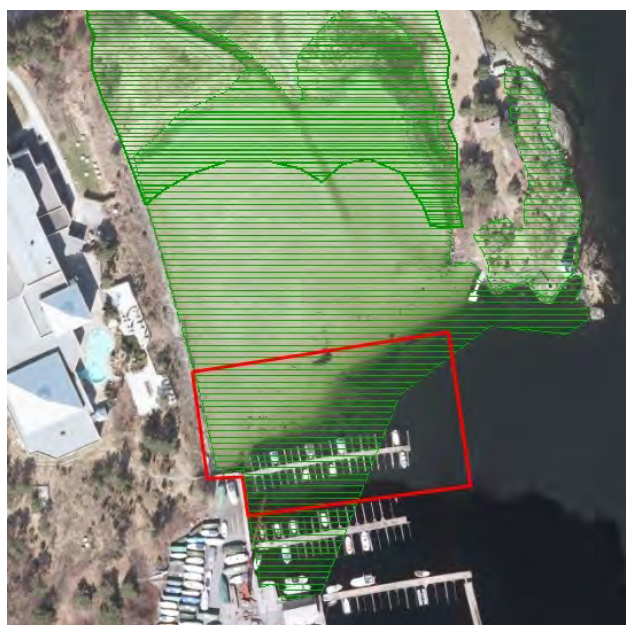
Figur 8. Kjente naturtyper i undersøkelsesområdet. To delvis overlappende naturtyper er registrert. Øverst en forekomst av Strandeng og strandsump, nederst Bløtbunnsområder i strandsonen. Kilde: Naturbasen

Størstedelen av planområdet er i dag kartlagt som naturtypen *Bløtbunnsområder i strandsonen* av utformingen *Strandflater med bløtt mudder i beskyttede områder* (10803) (figur 8). Denne registreringen er vesentlig basert på flybildetolkning og er gjort i forbindelse med den nasjonale kartleggingen av marine naturtyper. Ingen artsobservasjoner er registrert i naturtypen. Denne naturtypen er vurdert som lokalt viktig C.

Innerst i bukta, og med delvis overlapp av bløtbunnsområdet, er det registrert en forekomst av naturtypen *Strandeng og strandsump* (G05). Her er det påvist noen rødlistearter; ormetunge VU, sivgresshoppe NT og stær NT (Direktoratet for naturforvaltning 2013). Det er også gjort funn av tusengylden EN, dvergylden VU og strandrødtopp VU (Artsdatabanken 2013). Dette er imidlertid gamle funn og det er mindre sannsynlig at disse kan finnes på strandenga innerst i bukta. Denne naturtypen er vurdert som viktig B.

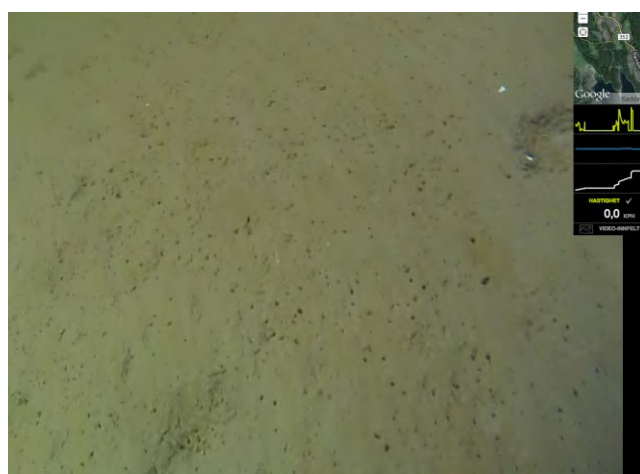
Figur 9. Gruntvannsområdet består av fast mudderbunn med stor forekomst av skjell som sitter nedgravd i mudderet og bare åndehullene er synlige. Filmutnitt: Ola Wergeland Krog

Bunnforholdene på grunt vann i undersøkelsesområdet består av fast mudderbunn, vesentlig silt (figur 9). Her var bunnen helt slett og med påfallende lite skjellrester eller annet. Det er tydelig at strømforhold og bølgepåvirkning holder mudderflata ren og soper døde skjell o.l. ned på dypere vann. På dypere vann dominerer også mudderbunn men løsmassene er mindre homogene med innblanding av skjellsand, døde skjell, grus og spredte større steiner. I området under og utenfor brygga består bunnen stedvis av fast fjell. Spredt utover bunnen på de dypere områdene ligger det en del skrot i form av gamle dregger, moringer, tau, kabler mm. Under brygga ligger det

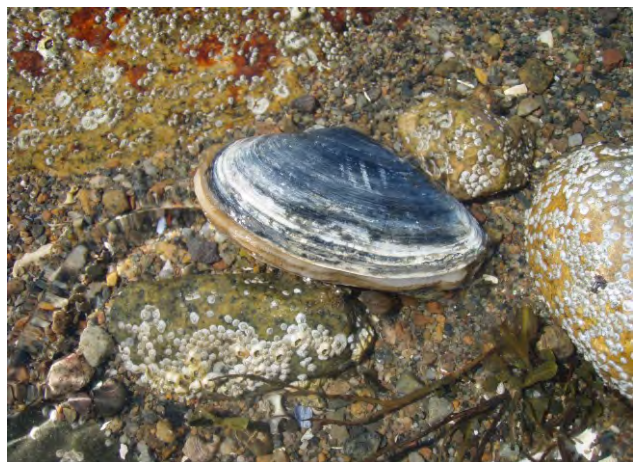
Figur 10. Det rødlistede sandskjellet *Mya arenaria* fantes over hele det grunne partiet innenfor undersøkelsesområdet. Merk at det lange ånderøret tar så mye plass når det trekkes inn i skallet at skallet ikke klarer å lukke seg helt. Foto: Ola Wergeland Krog.

Det ble påvist en god forekomst av den rødlistede arten vanlig sandskjell *Mya arenaria* spredt over hele den delen av undersøkelsesområdet hvor det var mudderbunn. Arten er vurdert som sårbar VU i den norske rødlista (Kålås m. fl.(red.) 2010).

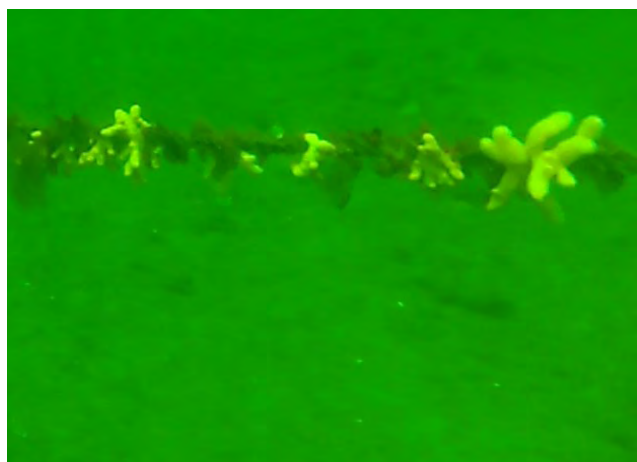
Figur 11. Forekomst av lærkorallen dødmannshånd *Alcyonium digitatum* indikerer god vannutskifting. Filmutsnitt: Ola Wergeland Krog.

I skyggen under brygga, på forankringstauene / kjettingene (figur 11), fantes det spredte individ av lærkorallen dødmannshånd *Alcyonium digitatum*, denne indikerer god vannutskifting i planområdet. På noe dypere vann på mudderbunn fantes det spredte forekomster av kuskjell og frittliggende blåskjell, sjøstjerner *Asteroidea*, f.eks. korstroll *Asteria rubens*, dødmannshånd, var sylindranemone *Cerianthus lloydii*, taskekrabbe *Cancer pagurus*. Videre var fjæremakk *Arenicola marina* og kamskjell *Pectinidae* spredt forekommende.

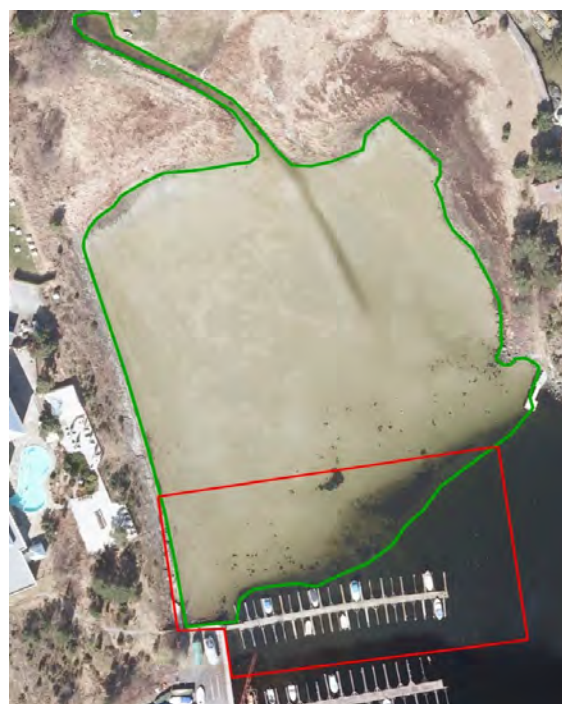
Figur 13. Avgrensningen av den kjente naturtypen *Bløtbunnsområder i strandsonen* ble justert og følger nå ytterkanten av marbakken ved to meters dybde. Forekomsten av naturtypen Strandeng og strandsump er ikke tegnet inn da den stort sett ligger utenfor undersøkelsesområdet.

mot sør vil imidlertid her være at den danner felles grense med det registrerte Bløtbunnsområder i strandsonen (figur 13), og dermed havner utenfor undersøkelsesområdet.

Med den opprinnelige avgrensningen av naturtypen *Bløtbunnsområder i strandsonen* lå omtrent hele bryggeanlegget innenfor naturtypen. Den detaljerte justeringen av avgrensningen har medført at størstedelen av den opprinnelige brygga nå ligger utenfor naturtypen.
