BRØNNØYVEIEN 51, ASKER

KARTLEGGING AV MARINE NATURTYPER OG NATURMILJØ

Rapport 2015:1

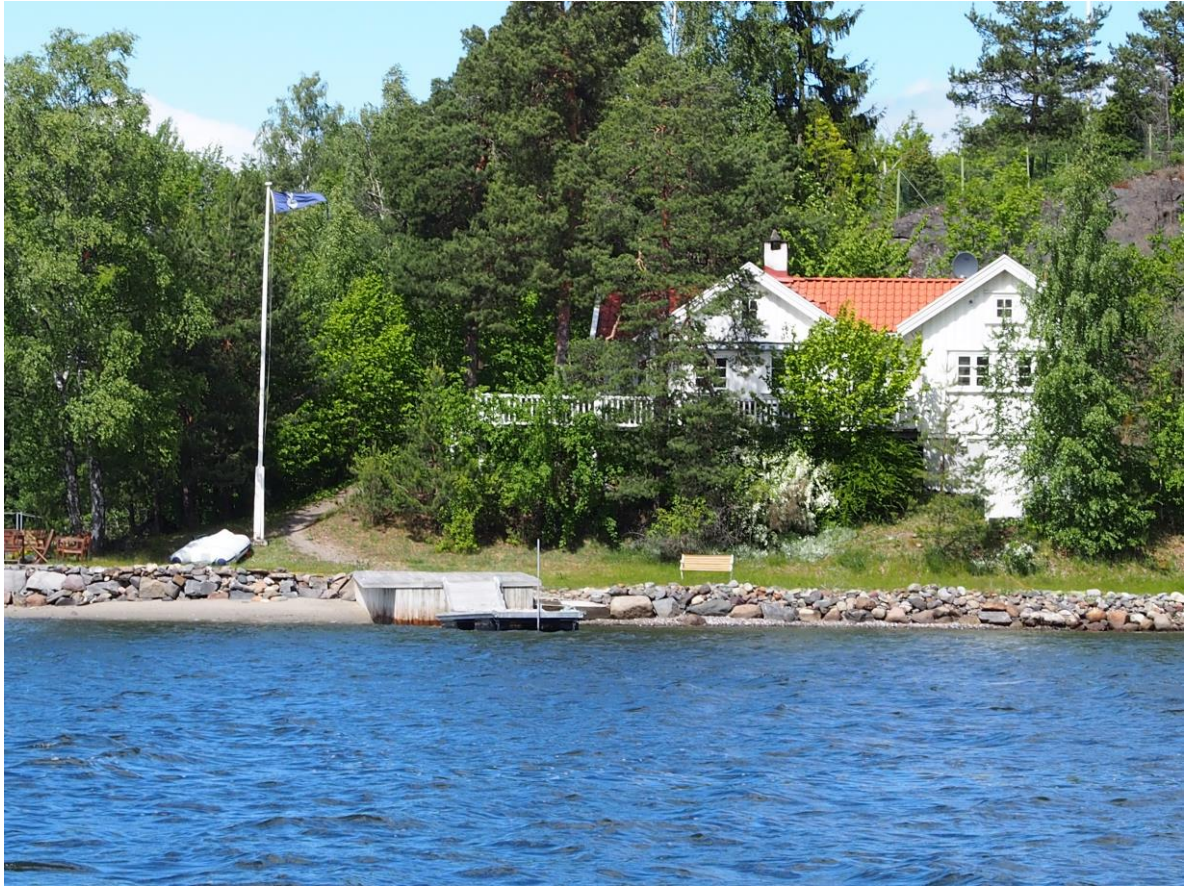
Figur 2. Strandeieendommen Brønnøyveien 51 med eksisterende brygge. Foto: Ola Wergeland Krog

Undersøkt areal er langs stranda ca. 140 m og ca 50 m ut fra stranda mot djupålen. Bilde av undersøkesområdet er vist i figur 2 nedenfor. Flybilde av området, med brygga inntegnet, er vist på rapportens forside.

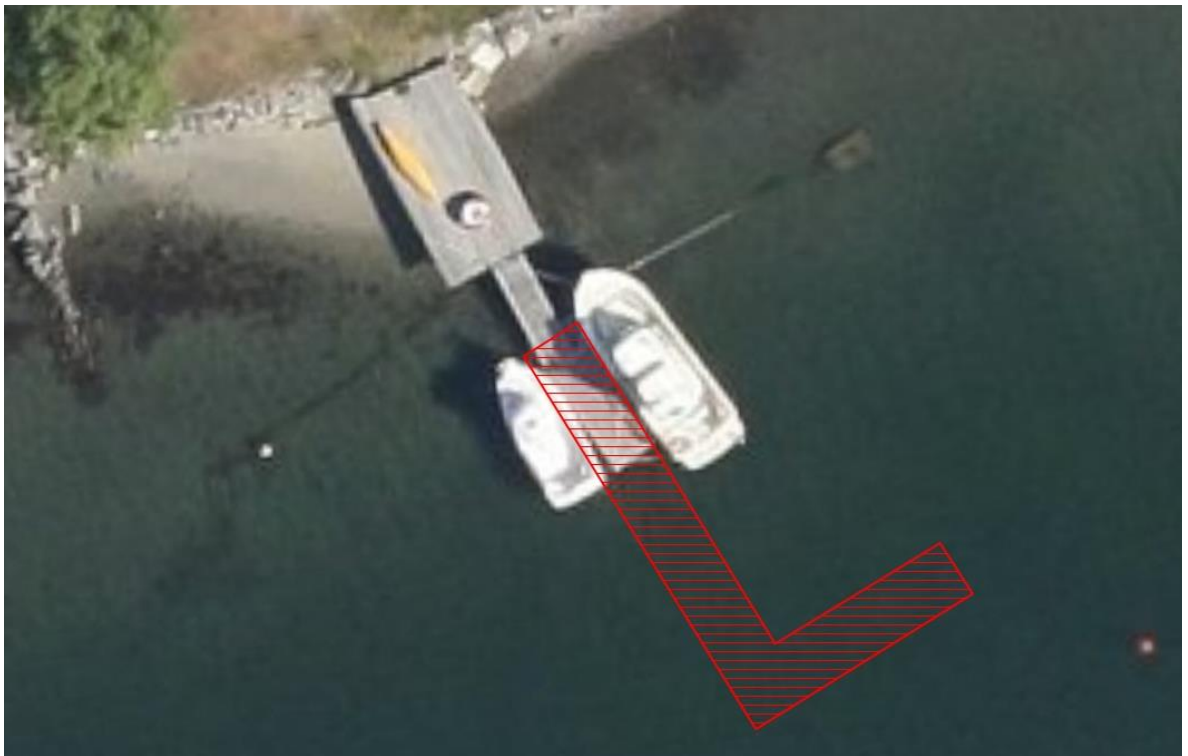
Figur 3. Skisse over ny bryggeløsning lagt over flybilde av eksisterende bryggeløsning. Foto: Ola Wergeland Krog

Tiltaket består av en forlengelse av eksisterende flytebrygge slik at dimensjonene på den nye bryggeløsningen blir 17 m utover i sundet samt en vinkel ut fra denne mot NØ på ca. 7,5 m.

Den nye bryggeløsningen vil strekke seg totalt ca. 10 m lenger utover i sundet. Omriss av ny bryggeløsning lagt over den eksisterende brygga er vist i figur 3 nedenfor.

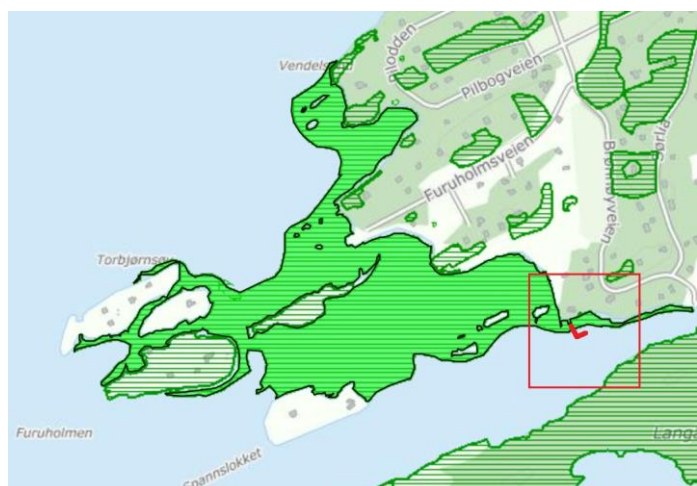
Figur 5. Planområdet (markert med rødt) ligger delvis inne i en større forekomst av naturtypen Bløtbunnsområder i strandsonen (sterkt grønn). Kilde: Naturbase.

Planområdets grunnere områder (< 2m) ligger innenfor en kjent forekomst av naturtypen Bløtbunnsområder i strandsonen som er registrert i Naturbase (BN00072463) (figur 5). Denne registreringen ble gjort av NIVA den 18. januar 2011 og forekomsten ble vurdert som viktig B. Verdien ble i hovedsak basert på lokalitetens størrelse (164 daa). Beskrivelsen av forekomsten i Naturbase er som følger:
