SANDE KOMMUNE – PLASSERING AV BADEBRYGGE

KARTLEGGING AV NATURMILJØ – PÅVISNING AV
EGNET LOKALITET

22. JUNI 2015

Rapport 2015:2

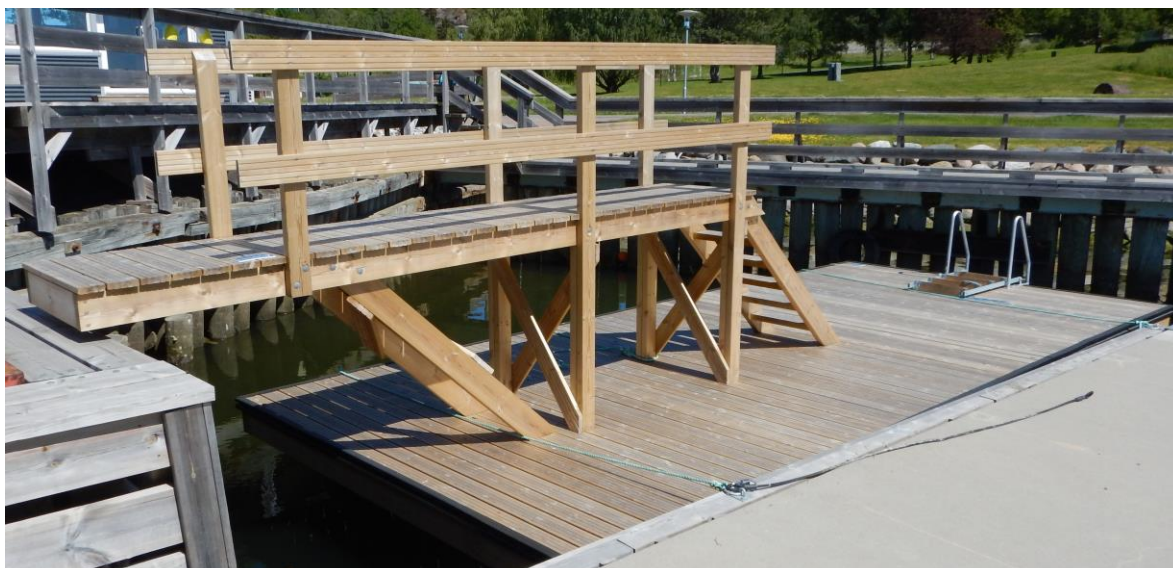
Figur 2. Badebrygga som skal plasseres ut. Foto: Ola Wergeland Krog

Tiltaket består i en utplassering av ei badebrygge med et stupetårn i den ene enden og ei badetrapp på motsatt side (figur 2). Badebrygga er på ca. 3 x 7 m og stupebrettet står ca. 2 m over vannflaten. I den forbindelse ønskes det en kartlegging av naturmiljø og marine naturtyper, samt en kartlegging av dybdeforhold og anvisning av egnet lokalitet for plassering av moring til en enpunkts forankring av badebrygga. Det legges vekt på at det må være sikker dybde under stupebrettet (4-6m) til enhver tid og i enhver posisjon brygga måtte innta. Ønsket plassering av brygga er i området sør for «fontenen», ei bøye i syrefast stål, trolig med dekorativ funksjon. Den nye bryggeløsningen vil strekke seg totalt ca. 10 m lenger utover i sundet.

Badebrygga (se figur 2) har en stupeplattform uten svikt med en høyde over vannflaten på 2 m. Spesifikasjon fra Norges Svømmeforbund (2010) angir min. vanndybde under stupeplattformer til 3,6 m for en 3 m høy plattform. Det antas derfor at minimum 4 m under en plattform på 2 m gir en svært god sikkerhetsmargin. Det ble derfor foretatt en kartlegging av

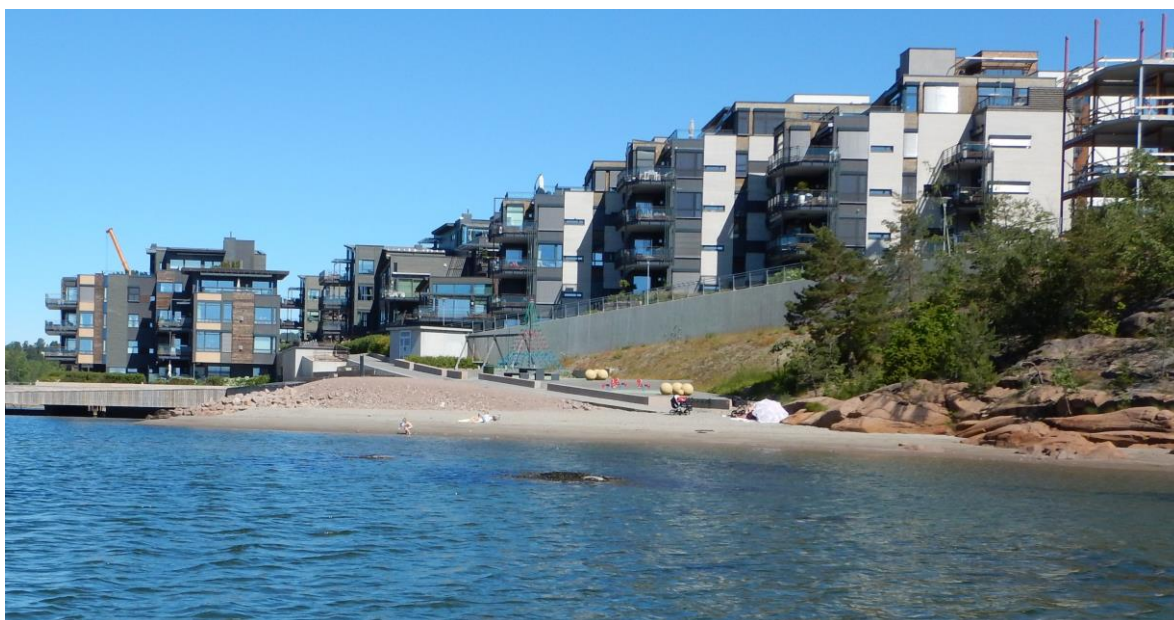
Figur 3. Badestranda ved Nordre Jarlsberg Brygge hvor badebrygga skal plasseres. Foto: Ola Wergeland Krog

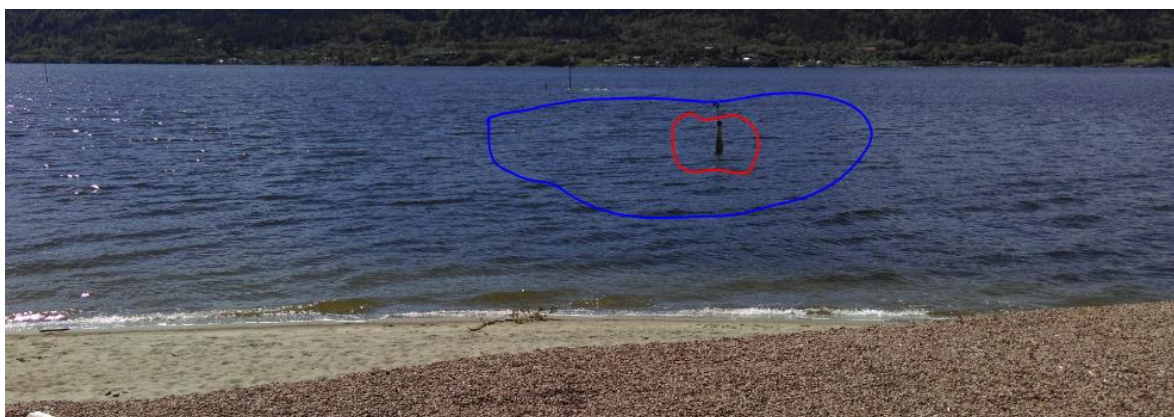
Figur 4. Skisse over ønsket plassering av badebrygga. Rød ring er sikkerhetssone omkring «fontenen», blå ring er aktuelt område for plassering av brygga. Foto: Ole Harald Neerqård.

Skisse fra oppdragsgiver med foreslått plassering av badebrygga er vist i figur 4 nedenfor.

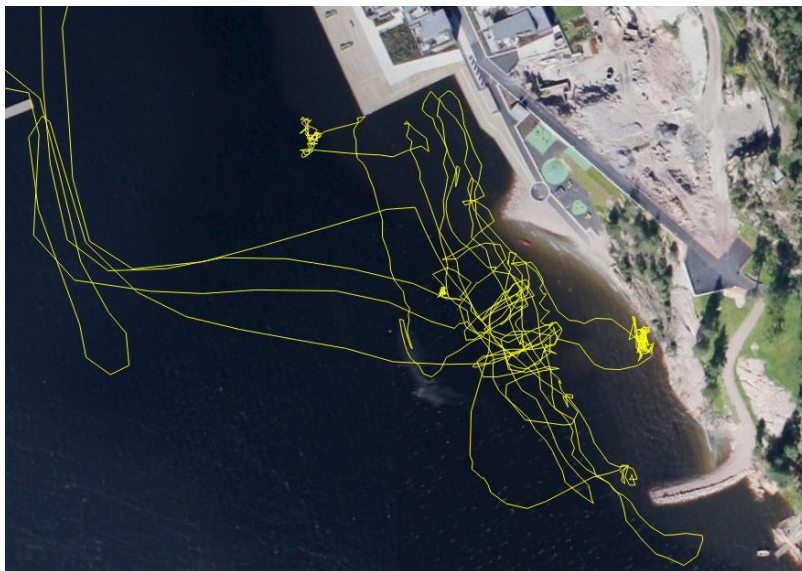
Figur 5. Sporloggen fra feltundersøkelsene vises med gul strek. Den grunneste delen av planområdet ble kun befart med dykkerutstyr og dette sporet ble ikke logget.

Båtens bevegelser i undersøkelsesområdet ble registrert med GPS (Garmin Oregon 550) som logger posisjonen hvert sekund. Sporloggen fra kartleggingen med båt vises i figur 5.

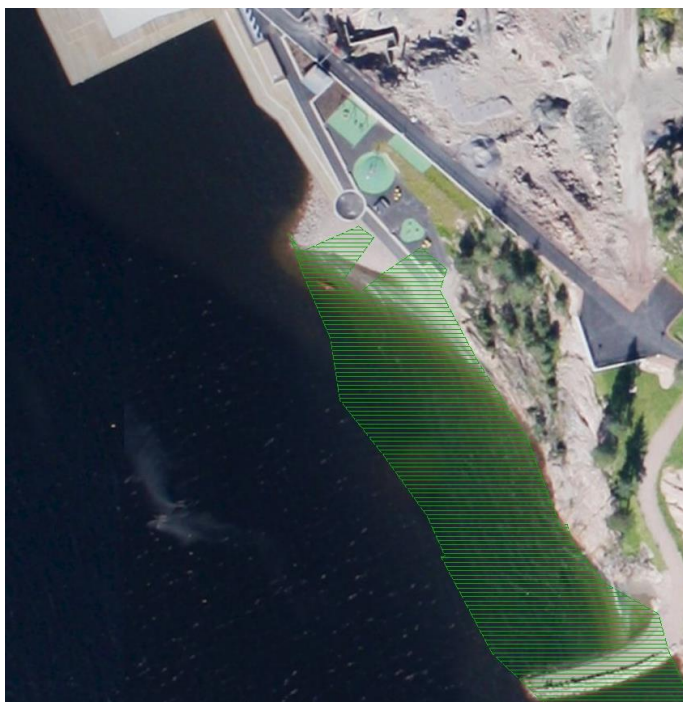
Figur 6. Den søndre delen av undersøkelsesområdet er registrert som naturtypen Bløtbunnsområder i strandsonen (grønn skravur). Kilde: Naturbase.

Beskrivelse: Et lite område med endel vegetasjon ved Kverntangen.

Begrunnelse: Området dekker mindre enn 50 000 m².

Nøyaktighetsklasse: 20 - 50 m

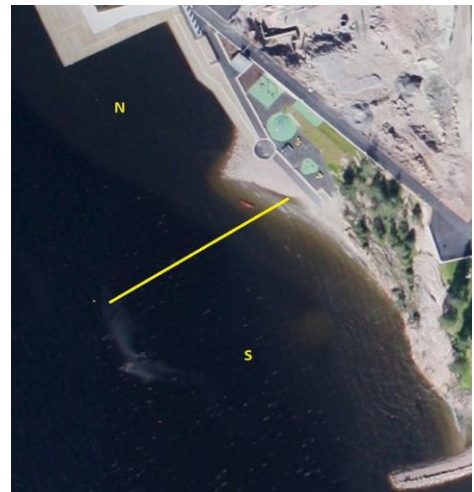
Figur 7. Undersøkelles-området nordre del (N) er ned til 4-5 m dyp dominert av utfylling av stein og sand. Sjøbunnen i den søndre delen (S) har stort sett intakt flora og fauna.

Den nordre delen (N i figur 7) er dominert av utfylte steinmasser, sand og noe skrot. Utfyllingen er bare noen år gammel og dyre- og plantelivet er derfor lite etablert. Sjøbunnen er også preget av nedslamming og er totalt sett lite verneverdig som biotop (figur 8).

Sjøbunnen i sør (S i figur 7) har stort sett intakt flora og fauna. Den øverste fjæresonen domineres av sand med spredte steiner. Lenger ut og dypere går sjøbunnen gradvis over til sandblandet mudder med økende mengde mudder med økende dybde. Mengden av døde skjell og snegl vitner om en produktiv fauna (figur 8).

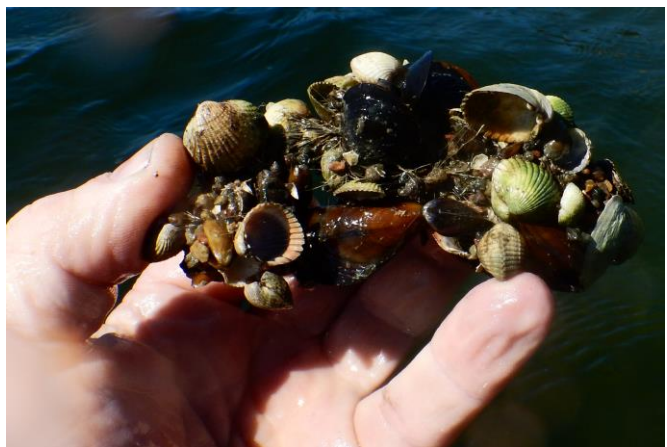
Figur 9. Blåskjellene ovenpå sjøbunnen binder seg med byssustråder til døde skjell og småstein for å holde seg i posisjon. Foto: Ola Wergeland Krog.

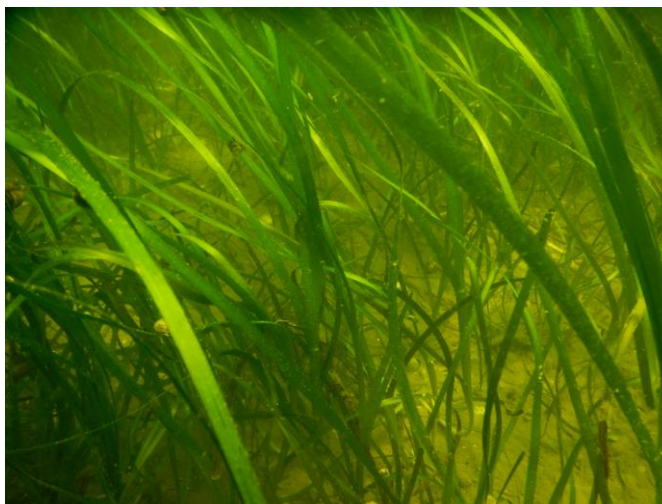
Figur 10. Frodig og livskraftig ålegraseng utenfor badestranda på Nordre Jarsberg Brygge. Foto: Ola Wergeland Krog

I den søndre delen av undersøkelsesområdet ble det avgrenset en livskraftig forekomst av ålegras (figur 10). Ålegrasenga var stort sett sammenhengende men enkelt spredte flekker og enkeltstrå omkring. Denne forekomsten er beskrevet som en egen naturtype.

Frodig og livskraftig ålegraseng som starter ca. 0,5 m under sublittoral sone. Nedre grense ligger på 3,5 – 4 m. dyp. Substratet består av sandblandet leire og mudder og mengden

finmateriale øker med økende dybde. Det samme gjelder mengden av døde skjell og snegleskall som også øker nedover mot de dypere områdene. Ålegrasenga er sjeldent livskraftig med lange utløpere også ovenpå sjøbunnen. Ovenpå bunnen er det en god bestand av blåskjell som holder seg i posisjon ved å binde seg til småstein og døde skjell. Nedgravd i løsbunnen er det en stor til meget stor bestand av hjerteskjell og den rødlistede arten sandskjell (VU).

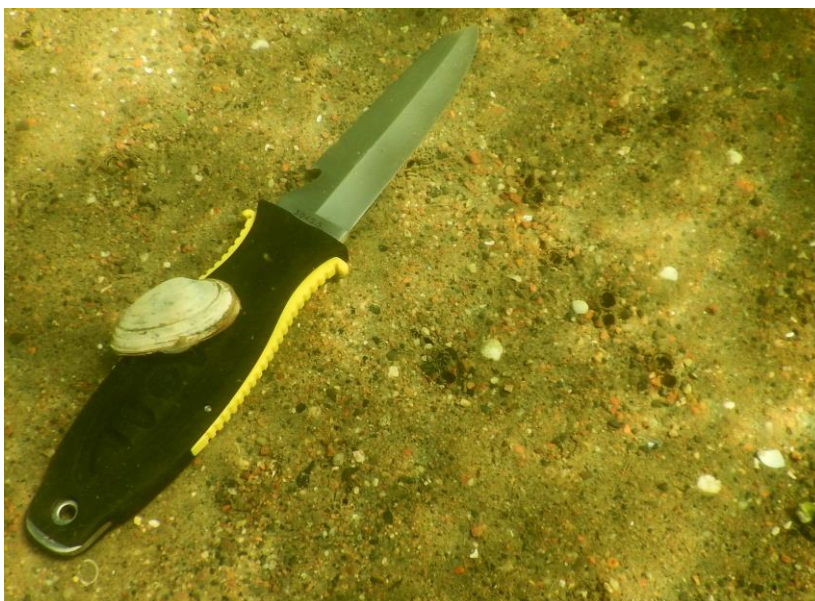
Figur 11. Vanlig sandskjell *Mya arenaria* har en svært god bestand på lokaliteten med opptil 1000 ind. pr m². På bildet sees ånderørene (siphonene) som parvise svarte hull i sjøbunnen. Foto: Ola Wergeland Krog.

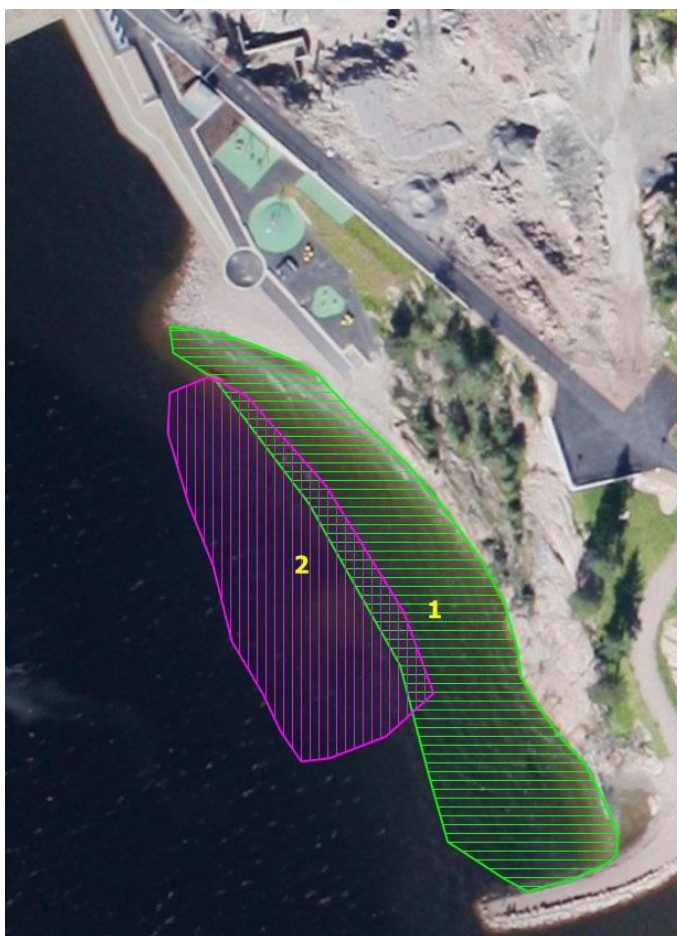
Figur 12. Avgrensede naturtypelokaliteter i undersøkelsesområdet. 1 er Bløtbunnsområde i strandsonen og 2 er Ålegrasenger og andre undervannsenger.

undersøkelsesområdet ble bekreftet men avgrensningen er endret etter de inngrepene som er gjort i strandsonen etter at naturtyperegistreringen ble foretatt. Ny avgrensning er vist i naturtypekartet i figur 12. Det ble også påvist en forekomst av naturtypen Ålegrasenger og andre undervannsenger. Denne er beskrevet nedenfor (Lok.nr. 2) og vist i figur 12.
