SANDE KOMMUNE, SKJERVIKA - PLASSERING AV FLYTEBRYGGE

KARTLEGGING AV NATURMILJØ OG KONSEKVENSVURDERING AV TILTAKET

Rapport 2015:5

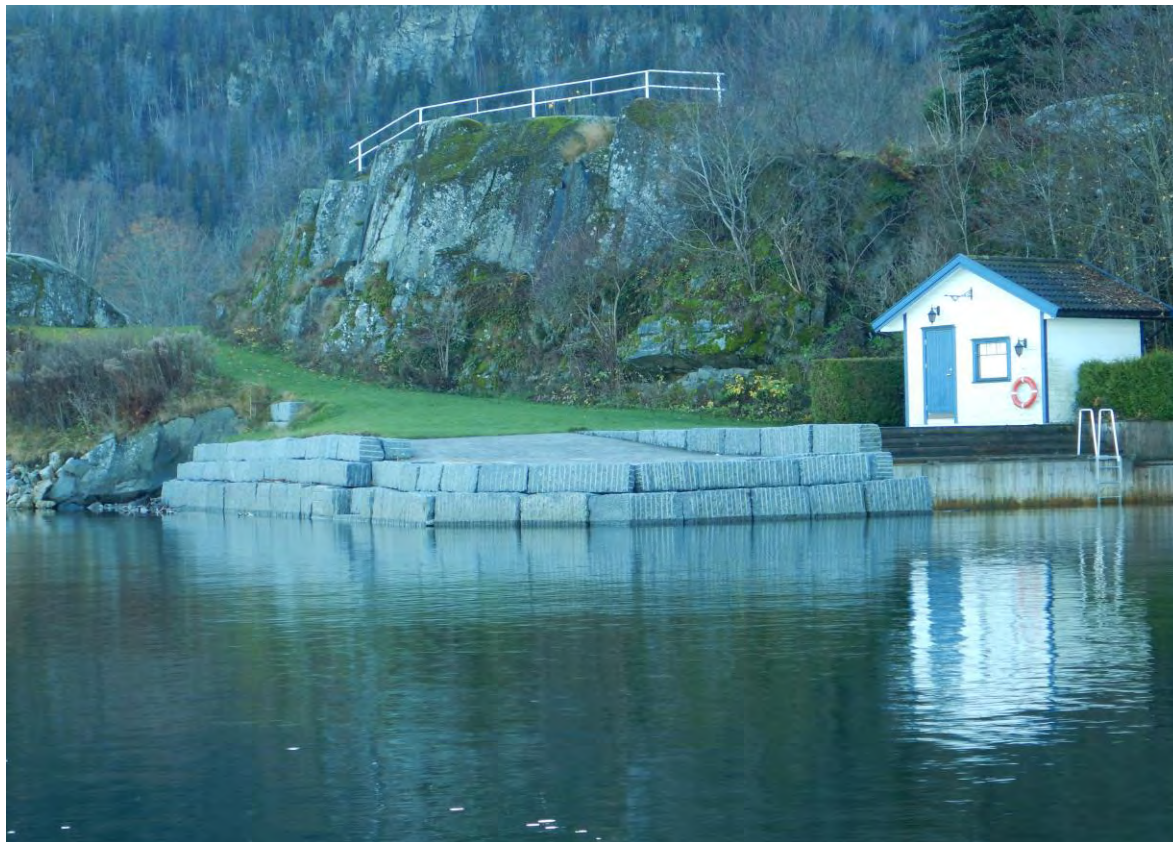
Figur 2. Den planlagte flytebrygga skal plasseres utenfor steinbrygga på bildet. Foto: Ola Wergeland Krog

Tiltaket består i en utplassering av ei flytebrygge utenfor ei fast anlagt steinbrygge. Flytebrygga er planlagt forankret med fire moringer. Flytebrygga er på 2,4 x 12 og har en landgang på 6 m. Oppdragsgiver Asplan Viak as og Sande kommune ønsket i den forbindelse en kartlegging av naturmiljø og marine naturtyper, samt en vurdering av mulige konsekvenser for naturmiljøet av tiltaket. Bryggeløsningen vil strekke seg totalt ca. 17 m utover i bukta, og lengden på ankerkjettingene er i følge tegningen ca. 18 m.

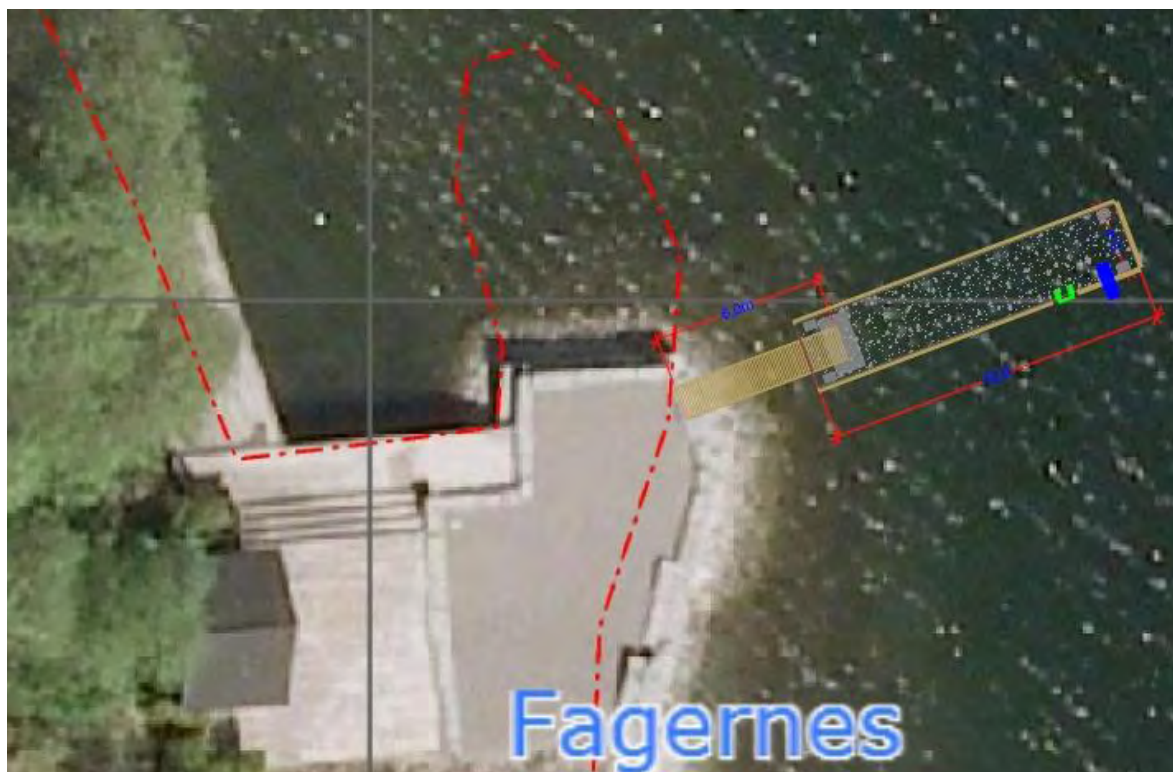
Figur 3. Flybilde av fastbrygga med den planlagte flytebrygga skissert i sjøen utenfor.

Skisse fra oppdragsgiver med foreslått plassering av badebrygga er vist i figur 3 nedenfor. Tegning av brygge og forankringspunkter er vist i figur 4 nedenfor.

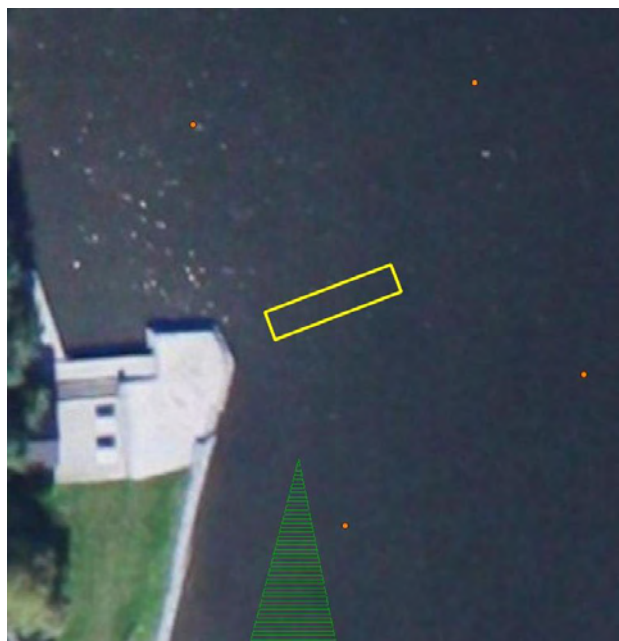
Figur 6. Helt sør i tiltaksområdet er det registrert en forekomst av naturtypen Bløtbunnsområder i strandsonen (grønn skravur). Gul firkant er plassering av flytebrygga, oransje prikker er planlagte forankringspunkter. Kilde: Naturbase.

Sør i det området som blir berørt av tiltaket er det registrert en forekomst av naturtypen Bløtbunnsområder i strandsonen som er registrert i Naturbase (figur 6). Denne registreringen er gjort av NIVA og datert 15. januar 2011 og forekomsten ble vurdert som lokalt viktig C. Beskrivelsen av forekomsten i Naturbase er som følger:

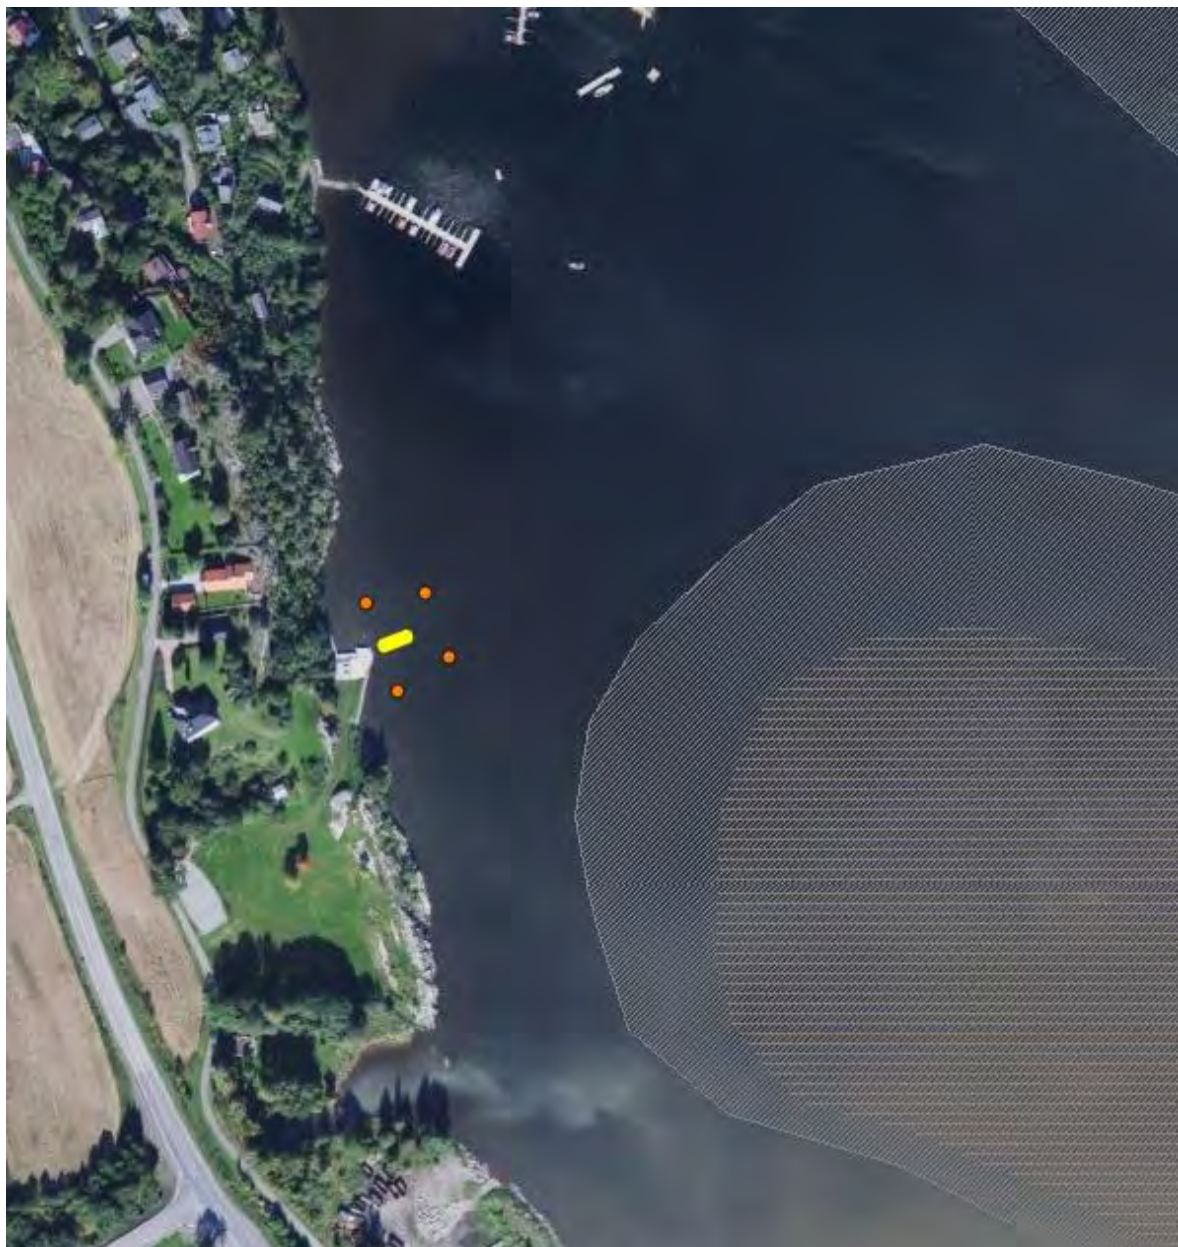
Figur 7. Kystnære fiskeridata – registrert gyteområde for torsk (brun skravur). Flytebrygga er tegnet inn med gult og de oransje punktene er forankringspunktene.

([http://norgeskart.no/geoportal/#13/231177/6611050/*//wms/\[http://kart.fiskeridir.no/wms.aspx\]/+group_8/+flybilder/-enkel](http://norgeskart.no/geoportal/#13/231177/6611050/*//wms/[http://kart.fiskeridir.no/wms.aspx]/+group_8/+flybilder/-enkel)). Avstanden fra tiltaket til gyteområdet er ca. 80 m (figur 7).

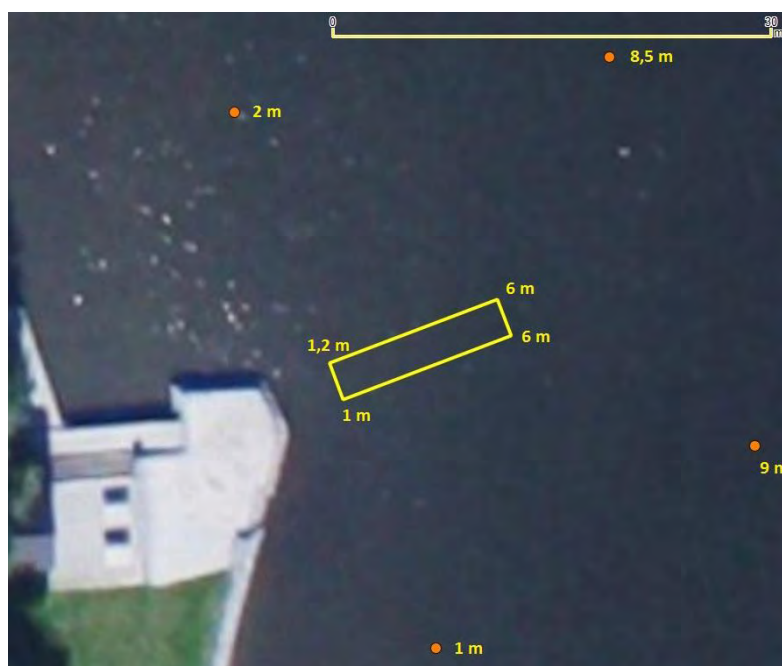
Figur 8. Figuren viser målte dybder i de fire hjørnene på flytebrygga samt dybdene ved de fire forankringspunktene (oransje prikker).

Det ble målt dybder ved de fire forankringspunktene samt på bryggas fire hjørner. Dybdene ble målt med ekkolodd på fallende sjø ca. 1 time etter høyvann. Dybdene er angitt i meter på figur 8.

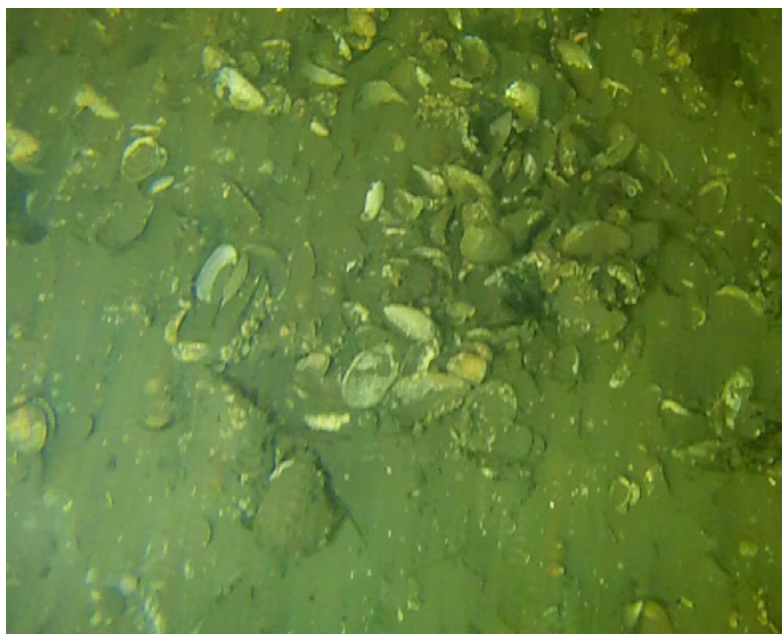
Figur 9. Stedvis var bunnen dekket av døde skjell. På bildet dominerer blåskjell mens vanlig sandskjell og hjerteskjell også kan skimtes. Filmutsnitt: Ola Wergeland Krog

Grunnområdene ned til ca. 1 m domineres totalt av stein og grov grus som er tett begrodd med sagtang. Helt sør i det undersøkte området dominerer mudderbunn også på grunna. Stein, grus og vegetasjon er preget av nedslamming og har stort sett intakt flora og fauna. Lengre ut og dypere går sjøbunnen gradvis over til sandblandet mudder med økende mengde mudder med økende dybde. Stedvis er det mye døde skjell og snegl og dominerende arter er blåskjell, sandskjell (VU), hjerteskjell og strandsnegl (figur 9).

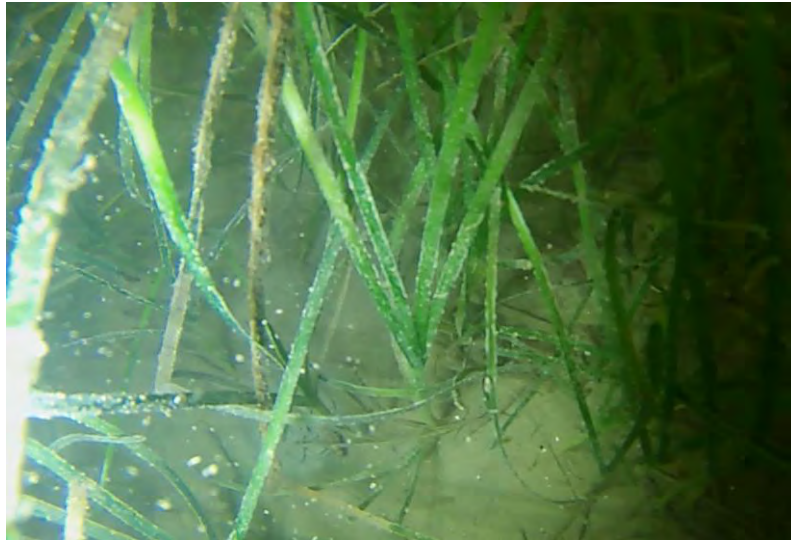
Figur 10. En liten forekomst av ålegraseng ble avgrenset innenfor undersøkelsesområdet. Filmutsnitt: Ola Wergeland Krog

Den delen av den kjente naturtypen Bløtbunnsområder i strandsonen (BN00078952) som ligger innenfor undersøkelsesområdet ble bekreftet men avgrensningen er noe endret for den delen som strekker seg inn i undersøkelsesområdet. Forekomsten ble ikke videre undersøkt men det ble gjort en ny avgrensning i nordenden av lokaliteten. Denne er vist i naturtypekartet i figur 11. Det ble også påvist en forekomst av naturtypen Ålegrasenger og andre undervannsenger. Denne er beskrevet nedenfor (lok. nr. 1) og et utsnitt av videofilmen fra forekomsten er vist i figur 10.

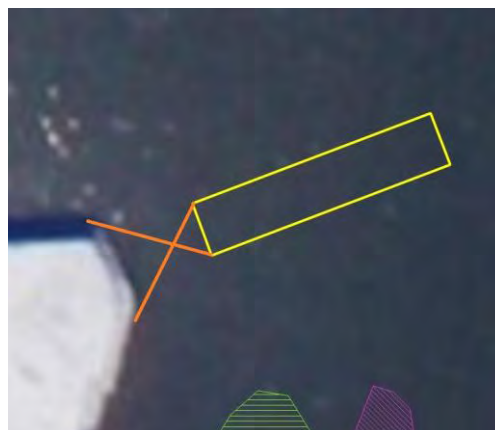
Figur 12. Avbøtende tiltak. Bred innfesting av kryssende forankring inn til land vurderes til å være tilfredsstillende erstatning for de to innerste moringene.

Det er først og fremst det innerste og sørlige forankringspunktet som er negativt for de registrerte naturtypene. Et avbøtende tiltak her vil være å kun benytte de to ytre forankringene. Etter vår vurdering av bryggas plassering og størrelse vil sideveis stabilisering av den innerste delen av brygga blir tilfredsstillende ivaretatt dersom ankerkjettingene fra flytebrygga til steinbrygga krysses og festes med lengst mulig individuell avstand (figur 12). Innfesting med kryssende ankerkjetting til land er vanlig innfestingsmetode for å øke sidestabiliteten samt å øke vertikal bevegelsesfrihet ved f.eks. springflo. Innfesting med kryssende kjettinger er også anbefalt av leverandøren av brygga.
