# LARVIK GJESTEHAVN

## KARTLEGGING AV MARINE NATURTYPER OG NATURMILJØ

## Rapport 2016:3

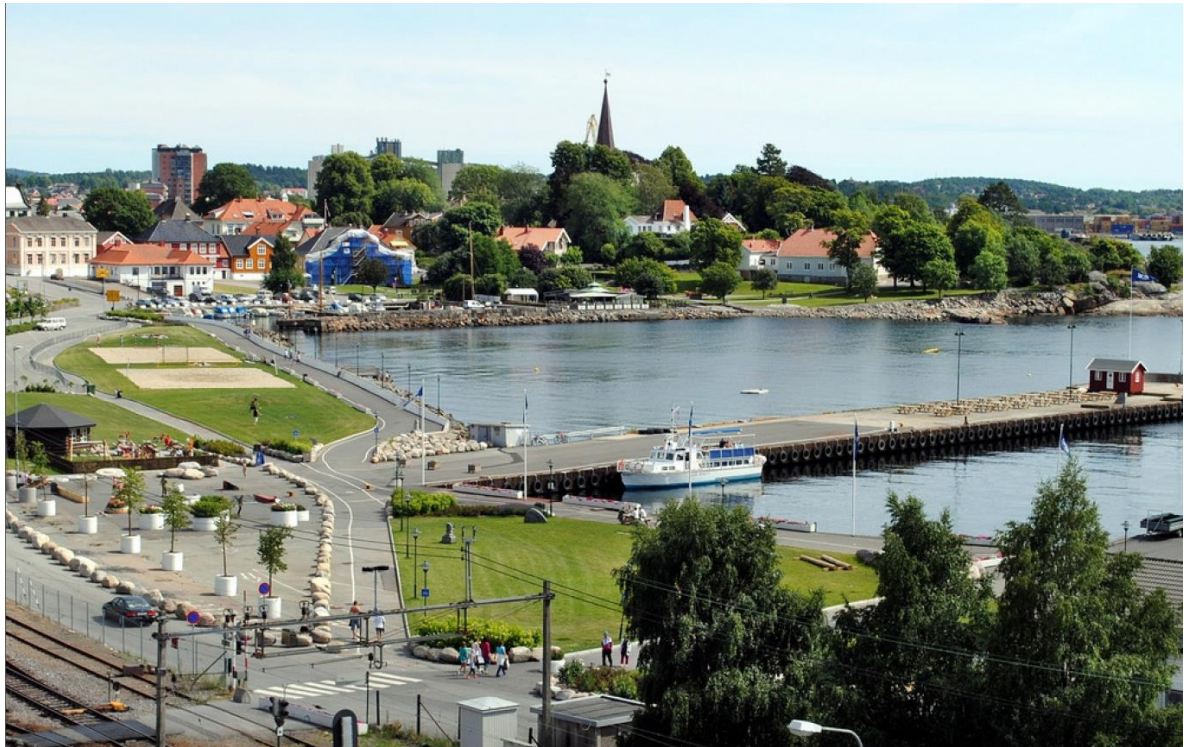
Figur 2. Planområdet fotografert fra nordvest. Midt i bildet ligger Østre Brygge og bakenfor sees Skottebrygga og Tollerodden. Fotografi fra Planprogrammet.

Fotografi av undersøkelsesområdet er vist i figur 2 nedenfor og flybilde med plangrenser er vist på rapportens framside.

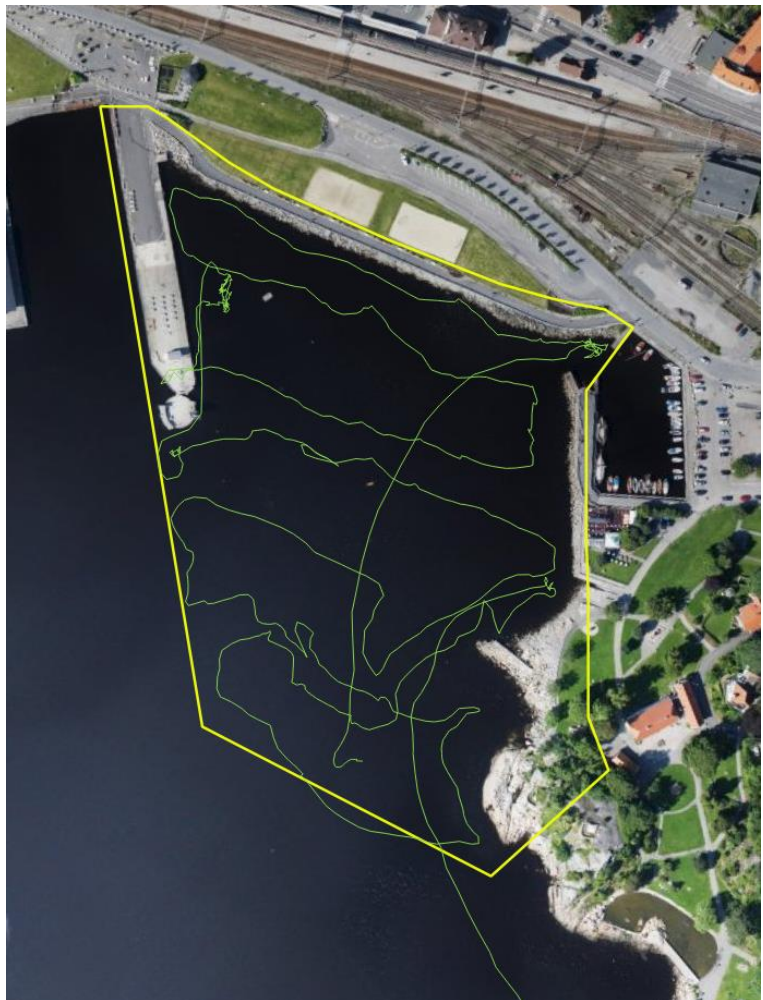
Figur 4. Sporloggen fra feltundersøkelsene vises med grønn strek. Planområdet er avgrenset med gul strek.

Båtens bevegelser i undersøkelsesområdet ble registrert med GPS (Garmin Oregon 550), som logger posisjonen hvert sekund. Sporloggen fra kartleggingen vises i figur 4.

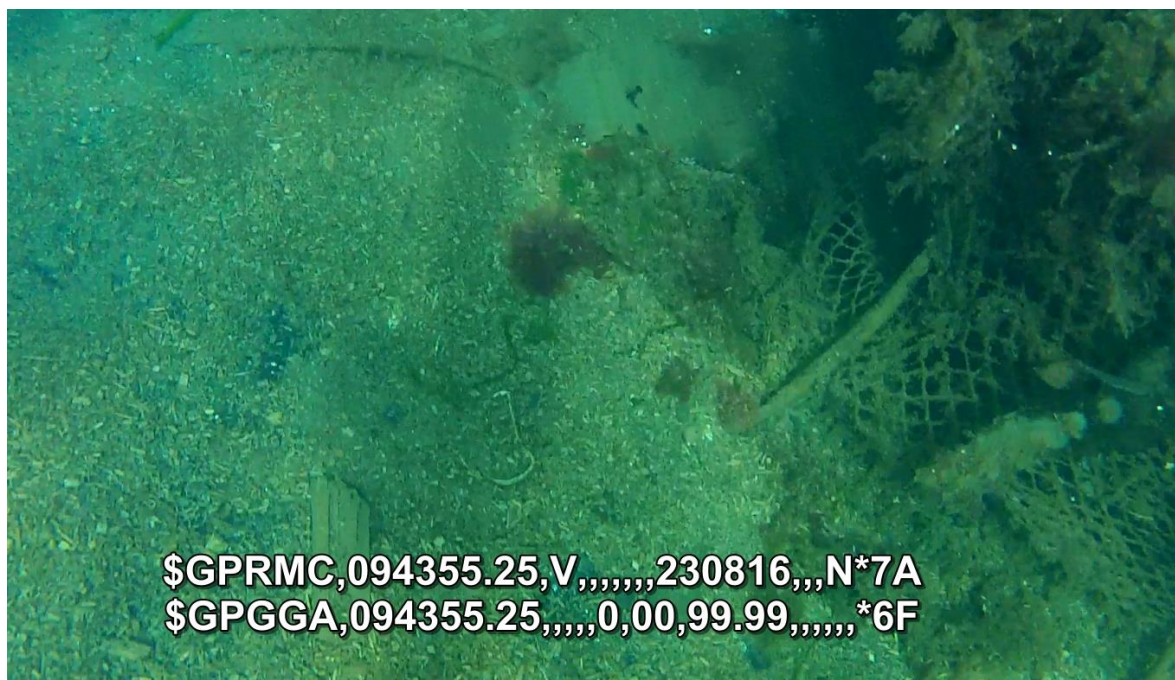
Figur 5. Stedvis var bunnen dekket av noe som så ut som treflis. På bildet sees også ei spøkelsesteine. Videoutsnitt: Ola Wergeland Krog.
