SJØVOLLBUKTA, ASKER

KARTLEGGING AV DYBDEFORHOLD, MARINE NATURTYPER OG NATURMILJØ

Rapport 2016:4

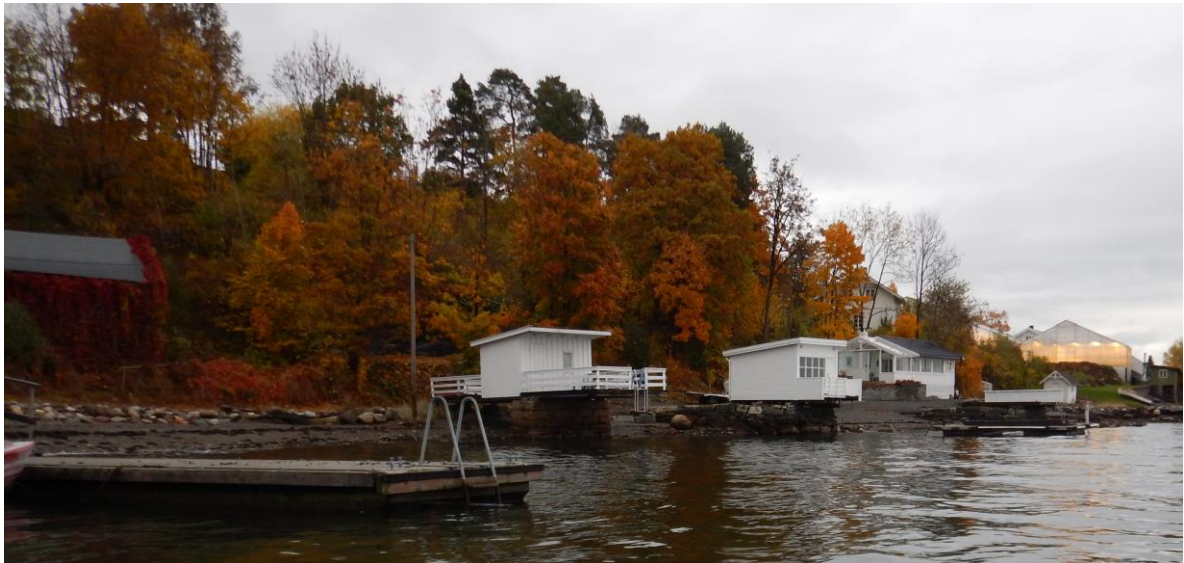
Figur 2. Planområdet fotografert fra vest. Foto: Ola Wergeland Krog.

Fotografi av undersøkelsesområdet er vist i figur 2 nedenfor og flybilde kombinert med sjøkart er vist på rapportens framside.

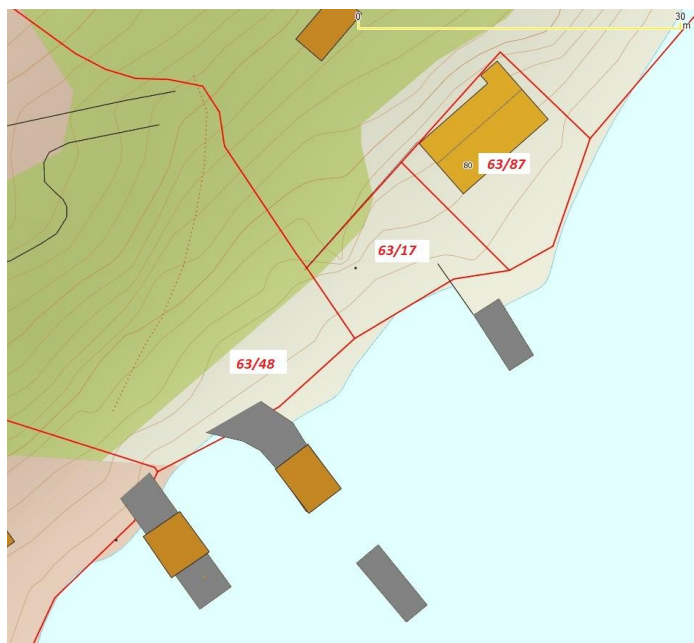
Figur 3. Kartet over strandsonen ved de tre eiendommene som er involvert i planen.

Undervannsvideokameraet er utstyrt med GPS som logger kameraets posisjon hver gang kameraet får kontakt med satellittene, dvs. hver gang kameraet tas til overflaten. Det ble kjørt med undervanns videokamera parallelt med stranda med en avstand mellom transektene på ca. 5 m. Ved grensen mot ålegrasenga ble det kjørt vesentlig tettere mellom transektene.

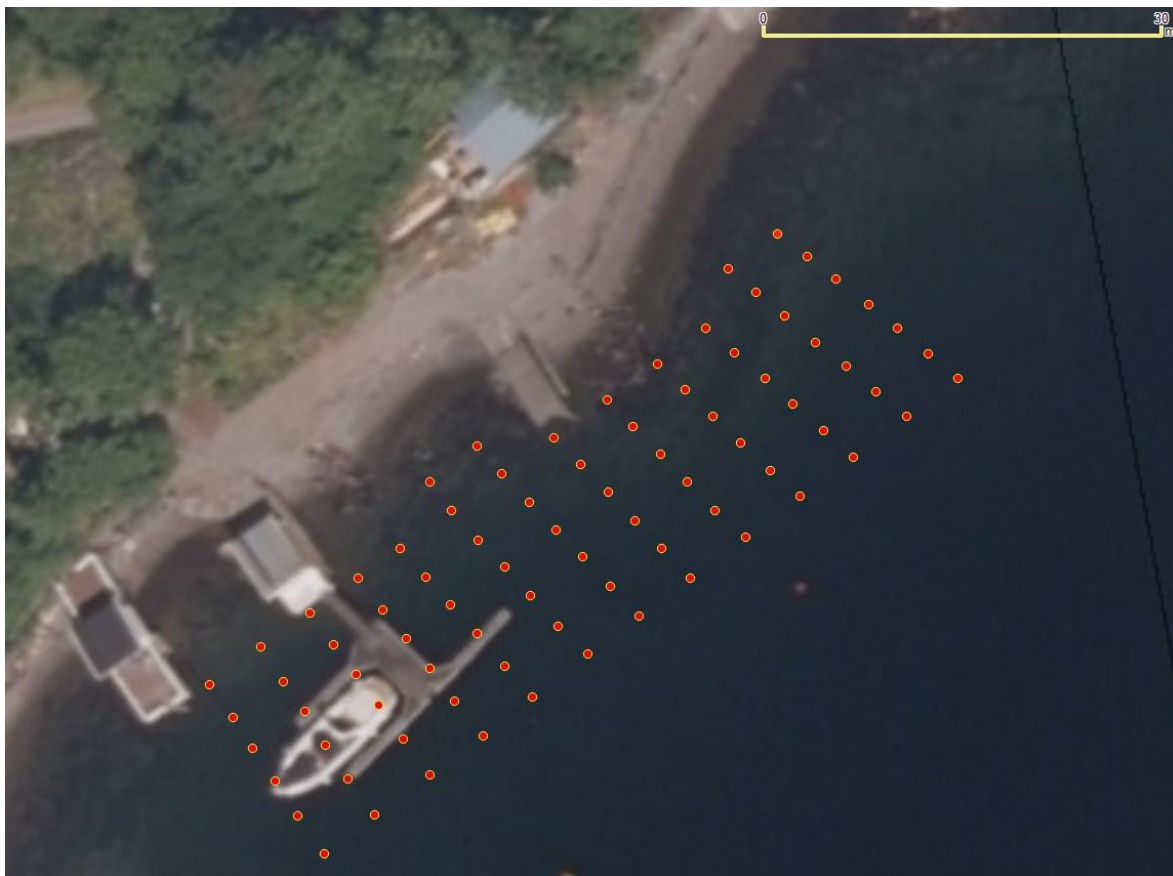
Figur 4. Dybdemålinger ble tatt på forhåndsdefinerte koordinater innlagt på GPS. I tillegg ble det tatt utfyllende målinger som ikke vises i figuren.

Dybden ble målt med mobilt ekkolodd (Hummingbird 110 SX), og det ble tatt målinger på forhåndsdefinerte måleposisjoner hvor koordinatene var innlagt på GPSene (se figur 4).

Avstanden mellom målepunktene var 3 m mellom radene med punkter vinkelrett på stranda og 5 m mellom punktene parallelt med stranda. I tillegg ble det gjort en del tilleggsmålinger.

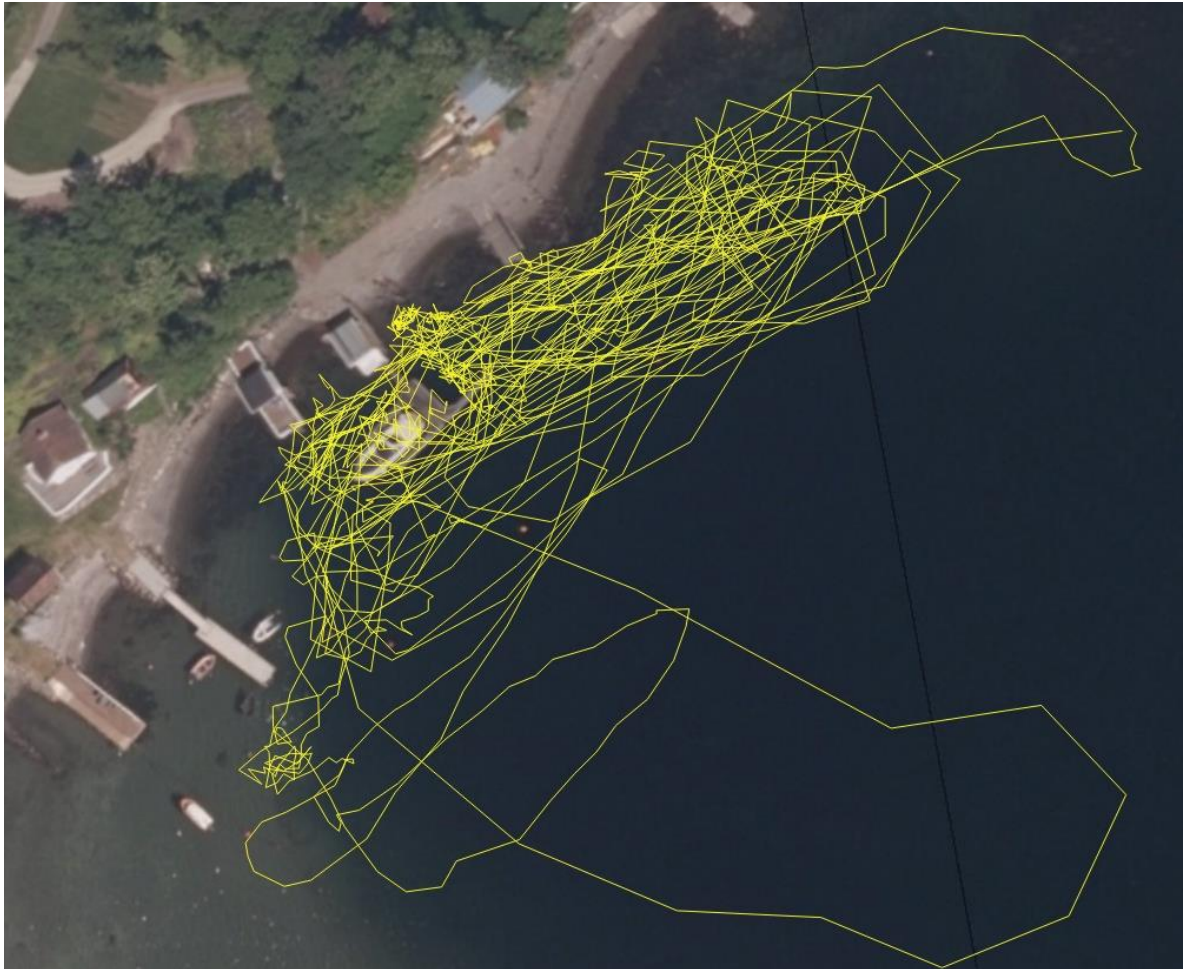
Figur 5. Sporlogg fra kartleggingen.

Båtens bevegelser i undersøkelsesområdet ble registrert med GPS (Garmin Oregon 550), som logger posisjonen kontinuerlig. Sporloggen fra kartleggingen vises i figur 5.

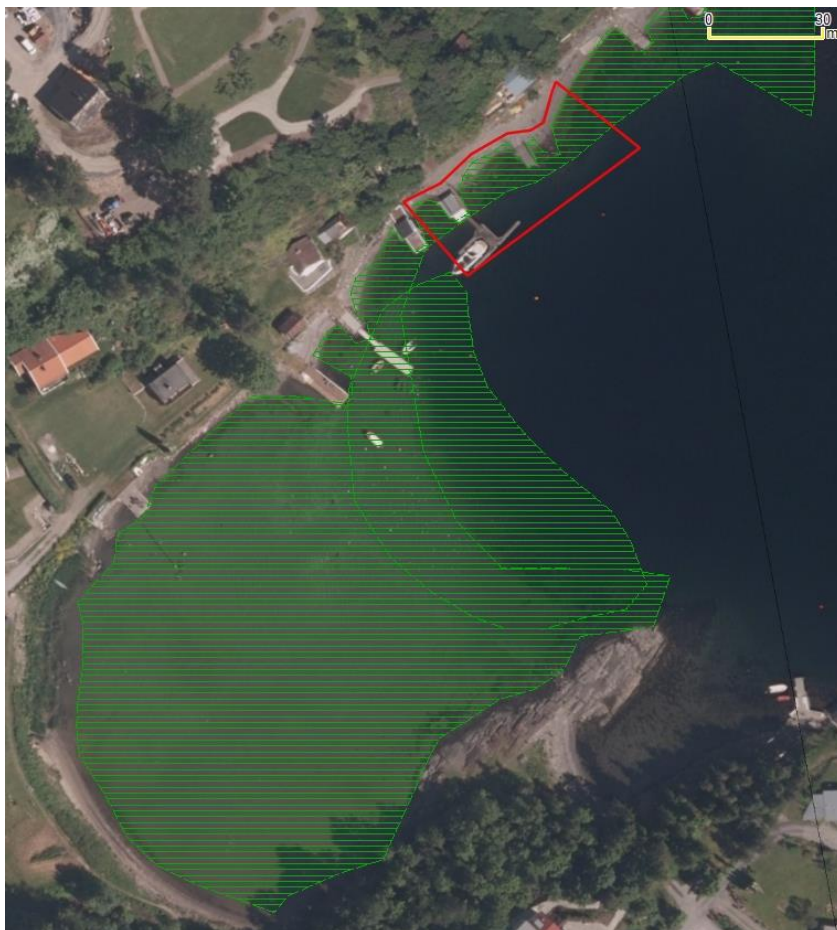
Figur 6. Kjente naturtyper i Sjøvollbukta slik de var avgrenset før denne registreringen ble foretatt. Forekomsten av Bløtbunnsområder sees i strandsonen innerst i bukta mens forekomsten av ålegraseng danner en halvmåneformet figur lenger ute i bukta. Naturtypene er delvis overlappende.

Bløtbunnsområder i strandsonen som ligger innenfor planområdet. Ålegrasforekomsten ligger ikke innenfor planområdet, men helt inntil, og er innenfor influensområdet for de planlagte tiltakene. Kart over de to kjente naturtypene, slik de ligger i Naturbase, kan sees i figur 6.

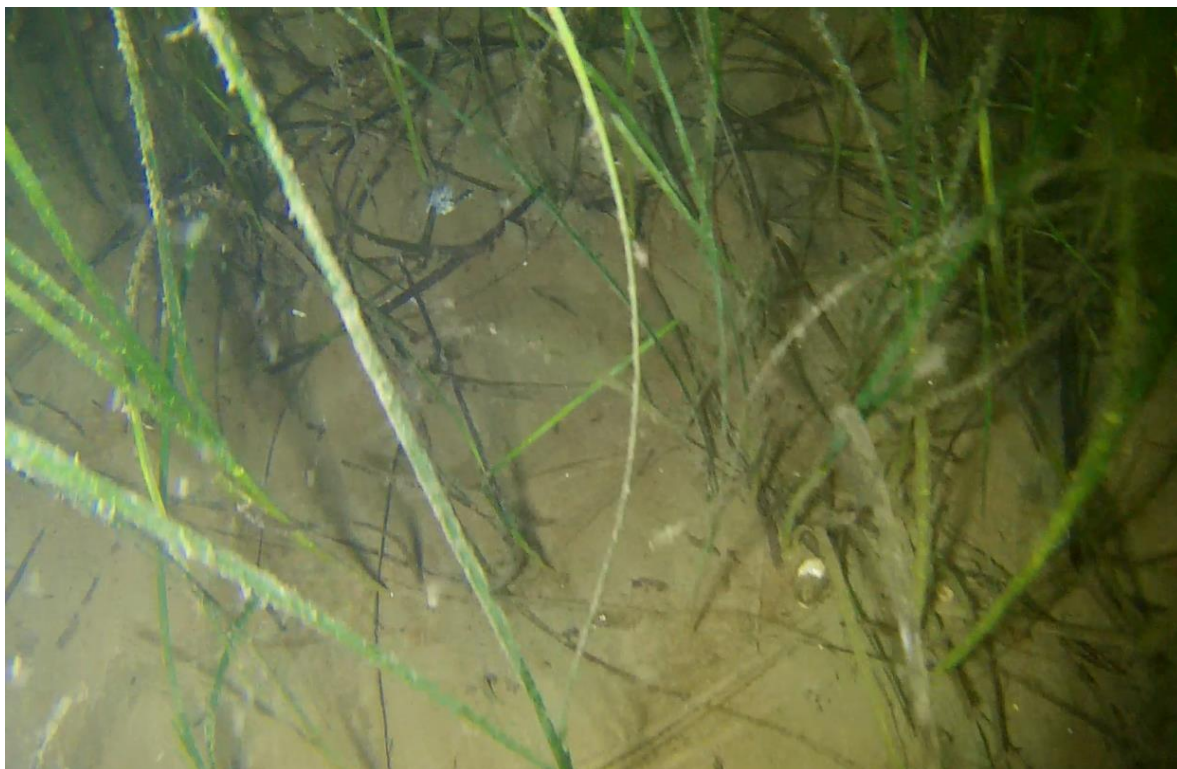
Figur 7. Ålegrasenga i Sjøvollbukta er et viktig oppvekstområde for fiskeyngel. Videoutsnitt: Ola Wergeland Krog.

Begge naturtypene fra Naturbase ble bekreftet ved kartleggingen. Den observerte delen av ålegrasenga var tettvekst og livskraftig (se figur 7). Mot dypere vann i kanten av naturtypen var utbredelsen flekkvis. I ålegrasenga ble det observert stimer av fiskeyngel. Vanlige forekommende arter var hjerteskjell, korstroll, eremittkreps og blåskjell.

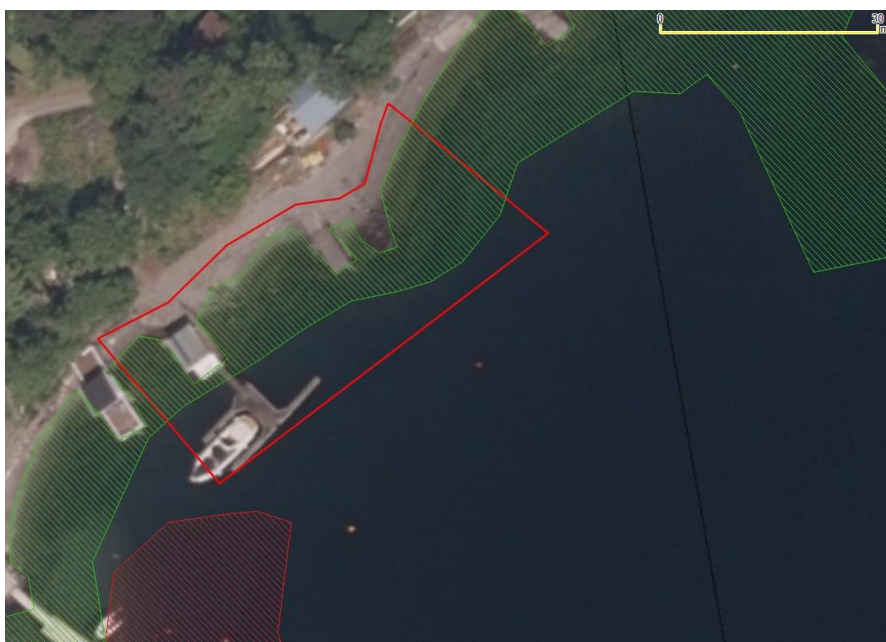
Figur 8. Naturtypene i Sjøvollbukta etter justering. Bløtbunnsområdet med grønn skravur, Ålegrasenga med rød skravur.

Ny avgrensning ble fortatt for de arealene av begge de registrerte naturtyperlokalitetene som ligger innenfor planområdet og influensområdet til dette tiltaket. Ingen vesentlige endringer fra det opprinnelige kartet, men det ble bekreftet at det ikke fantes ålegrasenger innenfor planområdet. Feltkartleggingen bekrefter også den lokalitetsverdiene. Kart med justert avgrensning av de to kjente naturtypene vises i figur 8.

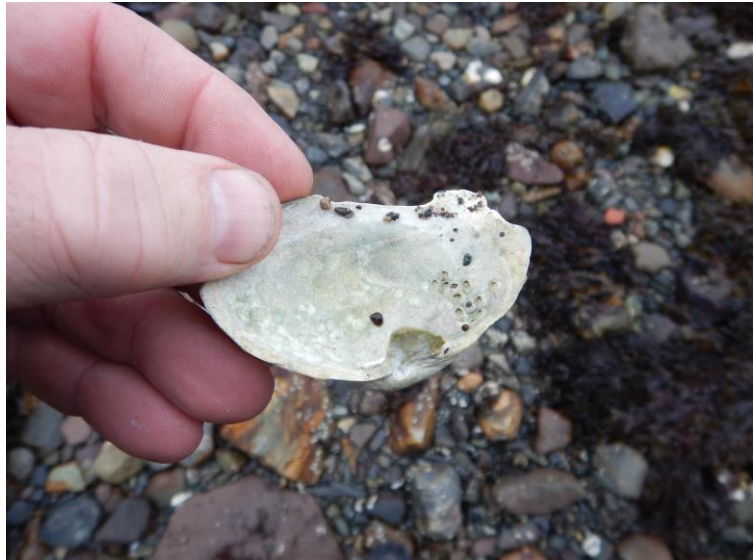
Figur 9. Rødlistearten sandskjell *Mya arenaria* (VU) fantes spredt i området. Foto: Ola Wergeland Krog.

Det ble gjort noen enkeltfunn av rødlistearten vanlig sandskjell, vurdert som sårbar (VU) i den norske rødlista (Henriksen og Hilmo (red.) 2015). Det ble imidlertid ikke påvist noen ansamlinger av åndehull, noe som ville indikert bestandsstørrelsen av sandskjell. Det antas derfor at sandskjellene bare er tilfeldige forekomster (se figur 9).

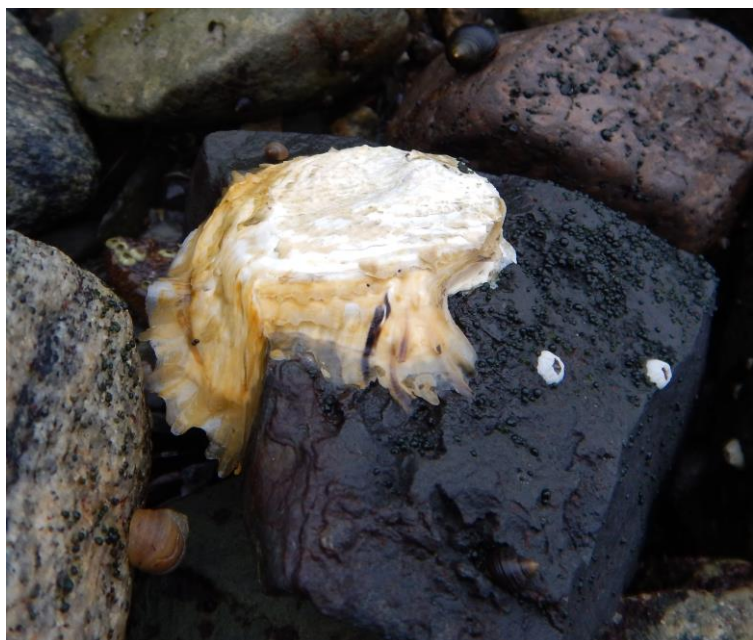
Figur 10. Svartelistearten stillehavsøsters har etablert seg på stranda i planområdet. Foto: Ola Wergeland Krog.

Den svartelistede arten stillehavsøsters har etablert seg på stranda i hele planområdet, men foreløpig er etableringen bare helt i startfasen (se figur 10). Arten kan forårsake svært omfattende endringer i naturtilstanden i de habitatene hvor den etablerer seg. Strandområder med stillehavsøsters vil også bli mindre attraktive for folk og dermed medføre samfunnsøkonomiske kostnader i form av redusert eller tapt rekreasjonsverdi. Beskyttede strender er mer utsatt for etableringer enn områder som er utsatt for strøm og bølger.

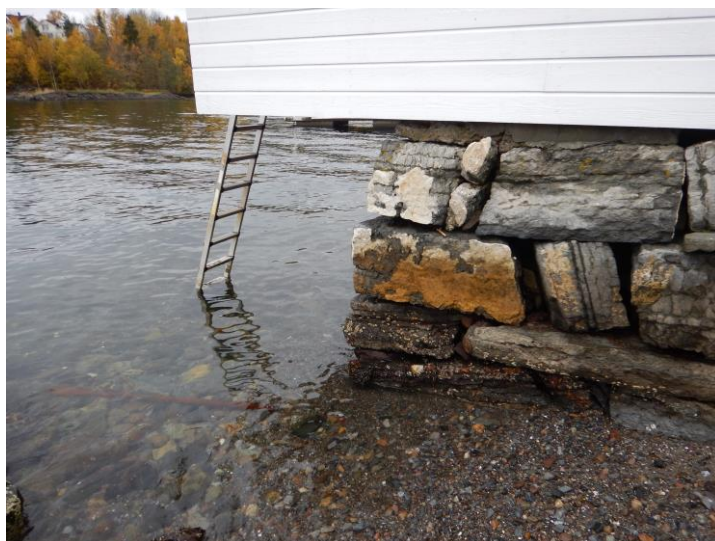
Figur 11. Havnivå da dybdemålingene ble foretatt.
Foto: Ola Wergeland Krog.

Vår kartlegging ble gjort på lavvann i en periode med lavvann. Likevel lå våre målinger gjennomsnittlig 25 cm over sjøkartnull, og oppgitte dybder i figur 12 er derfor å betrakte som konservative. Figur 11 viser det aktuelle havnivået da vi foretok målingene. Sjøkartnull ligger altså ca. 25 cm under dette

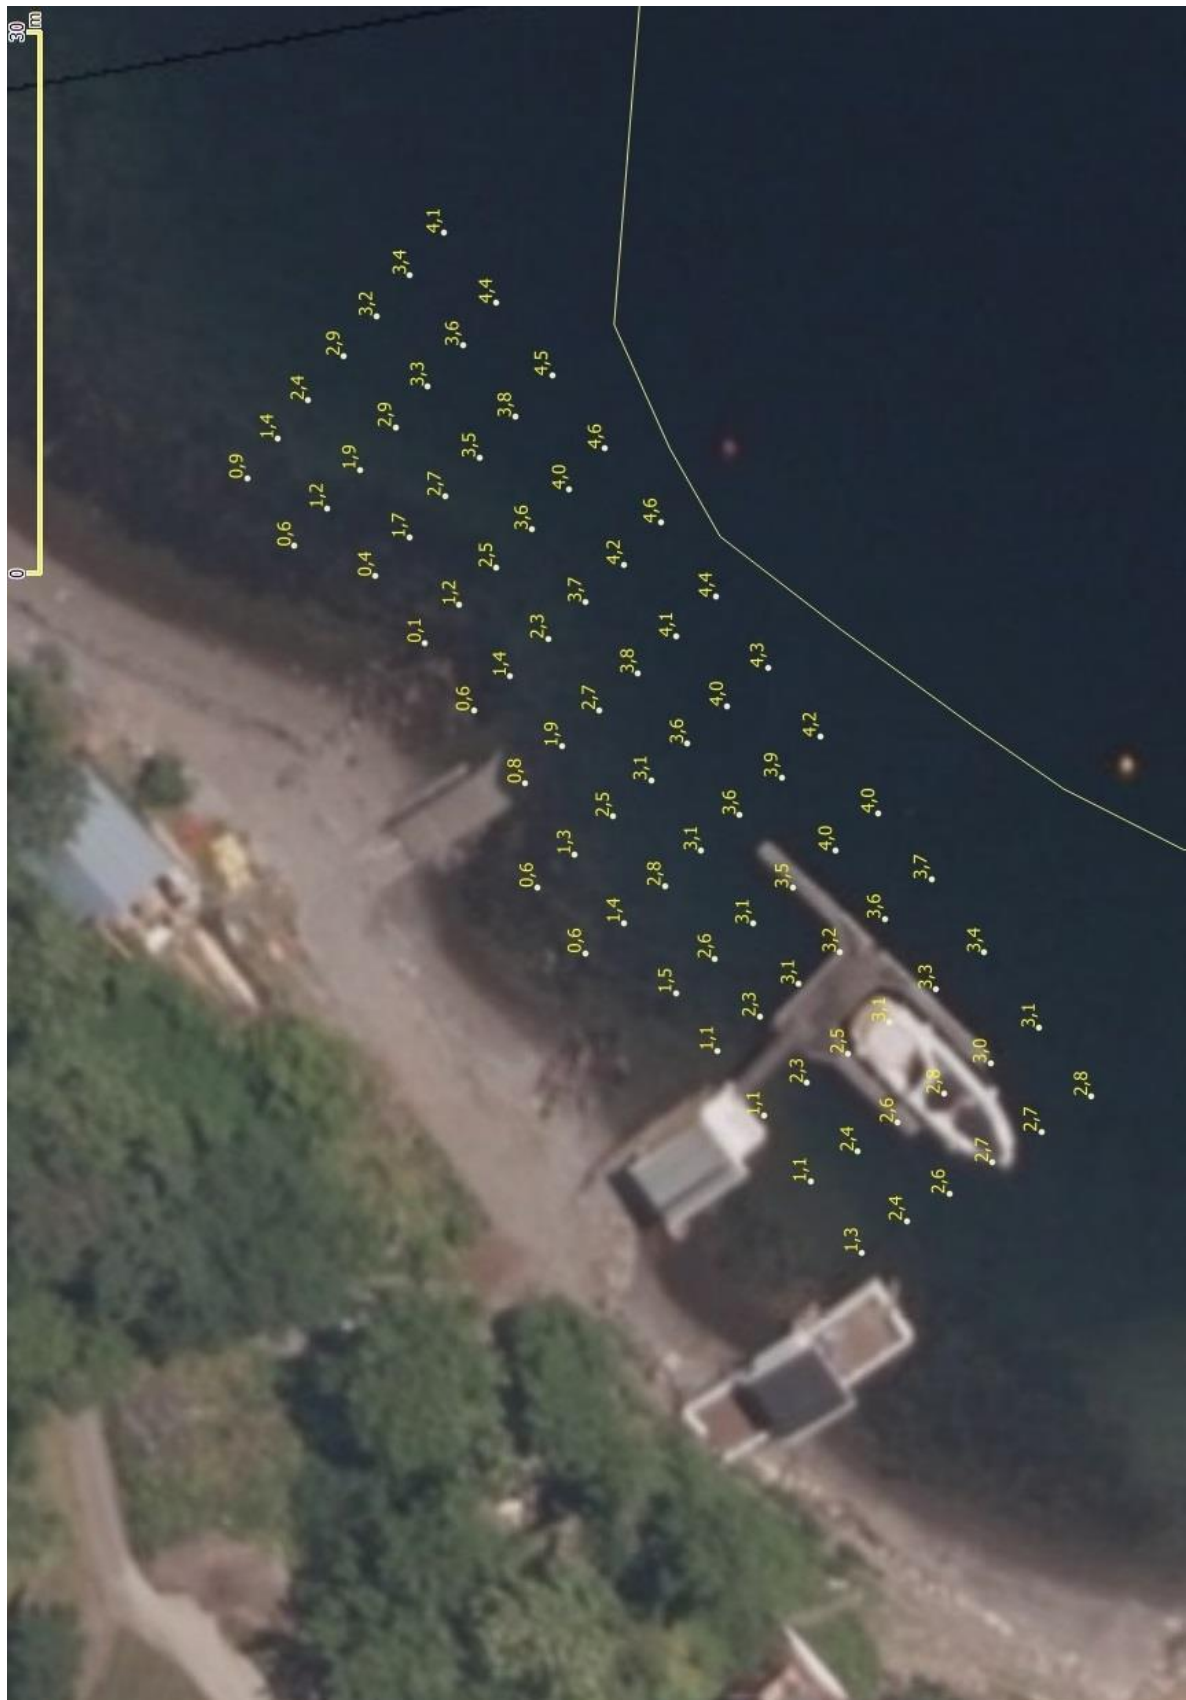
Figur 12. Målte dybder i meter ved sjøkartnull. Den lyse linja utenfor målingene er 5m dybdelinje fra Statens kartverks Sjøkart (vektor).

Kartleggingen ble gjennomført ved hjelp av GPS og ekkolodd. Ekkoloddet har en nøyaktighet på 1 dm. Det ble lagt inn 78 forhåndsbestemte målepunkter på GPS. Dybden ved disse punktene ble målt i to omganger og de dybdene som presenteres i figur 11 er gjennomsnittet av de to målingene.

havnivået. Figur 12 nedenfor viser målte dybder utenfor de tre aktuelle eiendommene. Liste over de punktenes koordinater og dybder vises i tabell 1.

Tabell 1. Koordinater for målepunktene som er vist i figur 12.
