# ÅNNERUDSKOGEN, ASKER

## ETABLERING AV BRANNKUM – PÅVISNING AV RANKSTARR

# Rapport 2017:1

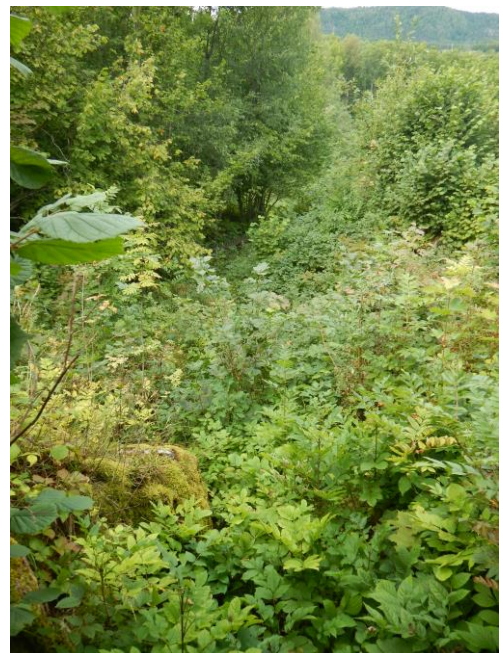
Figur 2. Vegetasjonen i nedre del av ledningstraséen. Foto: forf.

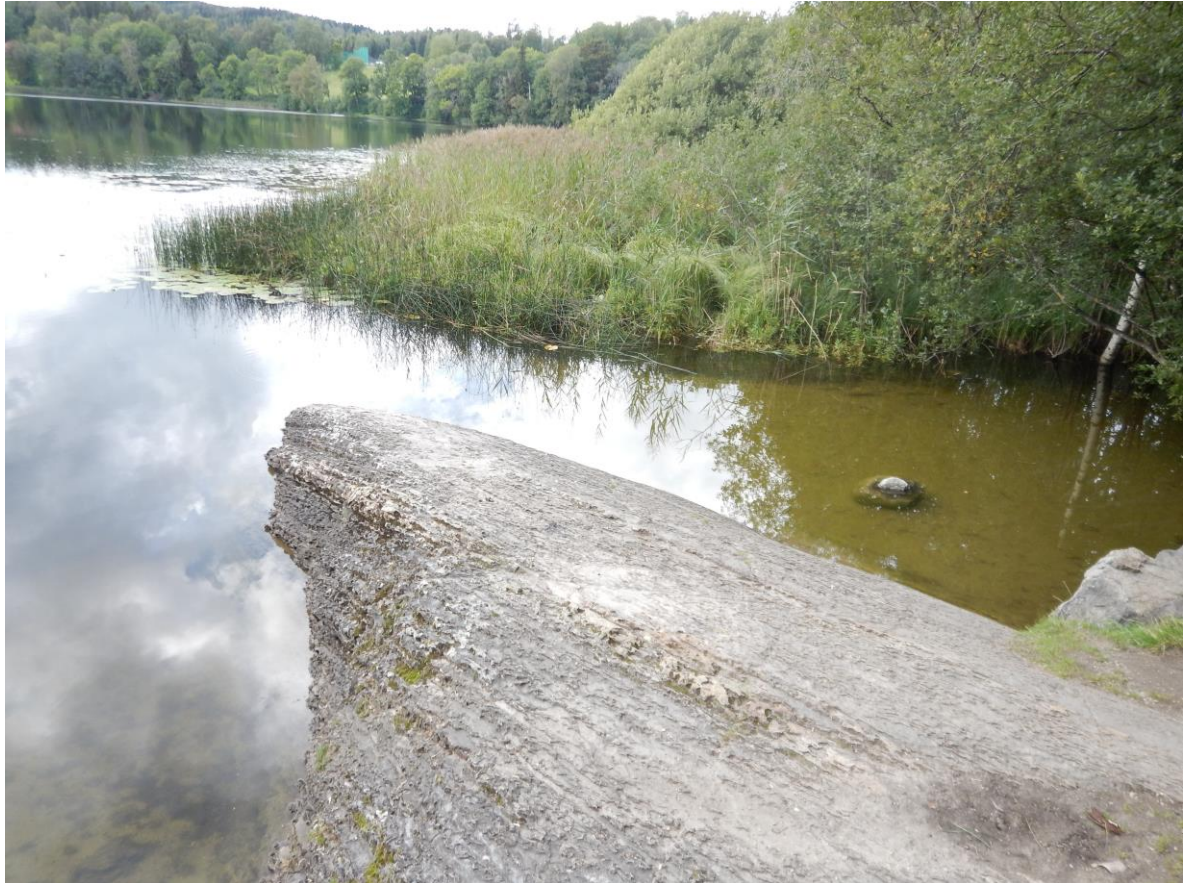
Rankstarr-forekomsten var fortsatt livskraftig ved befaring den 21. august 2017, og kan sees som store lysegrønne tuer rett over midten av bildet i figur 5 nedenfor. Dette funnet ligger dessuten innfor koordinatpresisjonen oppgitt på funnet fra 1964 og det konkluderes her med at det er samme forekomst som den som ble påvist her i 2012.

*Figur 5. Foto av rankstarrforekomsten ved badeplassen. Bildet ble tatt ved befaringen den 21. august 2017. Foto: forf.*
