# WIRGO AV KROKSTRAND

FJERNING AV SKIPSVRAKET FRA INDRE  
IDDEFJORD - ENNINGDALSELVA  
NATURRESERVAT I HALDEN KOMMUNE

## Rapport 2017:10

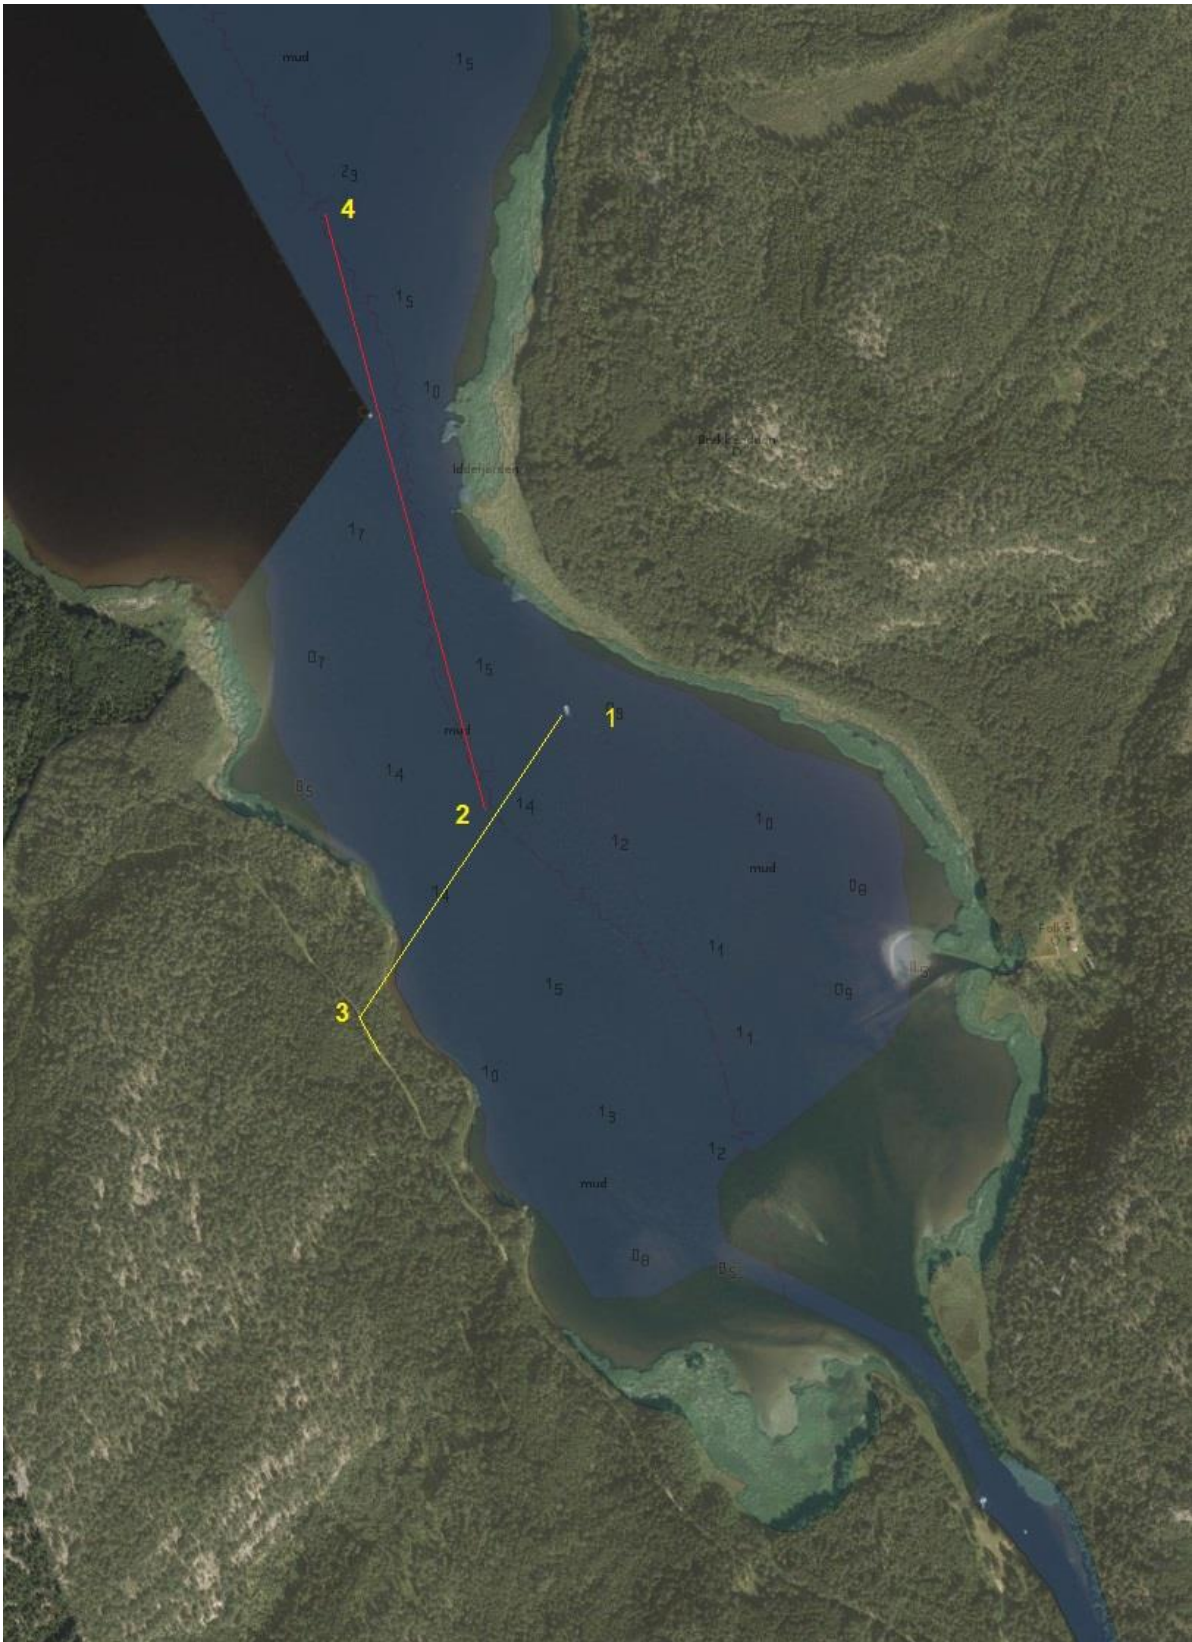
Figur 2. Flyfoto kombinert med sjøkart av den indre delen av Iddefjorden. Vraket kan sees som en liten hvit flekk rett over midten på kartet - 1. Vraket ble først trukket ut i djupålen - 2. Dette ble gjort med en skogsmaskin plassert på veien - 3. Slepebåten - 4 begynte å trekke vraket nordover og utover fjorden da vraket var ute i djupålen.

I følge målebrevet var Wirgo 2,52 m dypgående, 45 fot lang og 15 fot bred. Der båten lå var det ca. 1,3 m dypt og tidevannsforskjellen her er svært liten. Fra den plassen vraket lå og ut til ca. 2 m dypt vann var det 6-700 m (se figur 2). Siden djupålen gjør en sving der vraket lå, kunne ikke båten sleses rett utover fjorden. Den måtte først trekkes ca 100 m sørvestover før den kunne sleses ut på dypere vann.

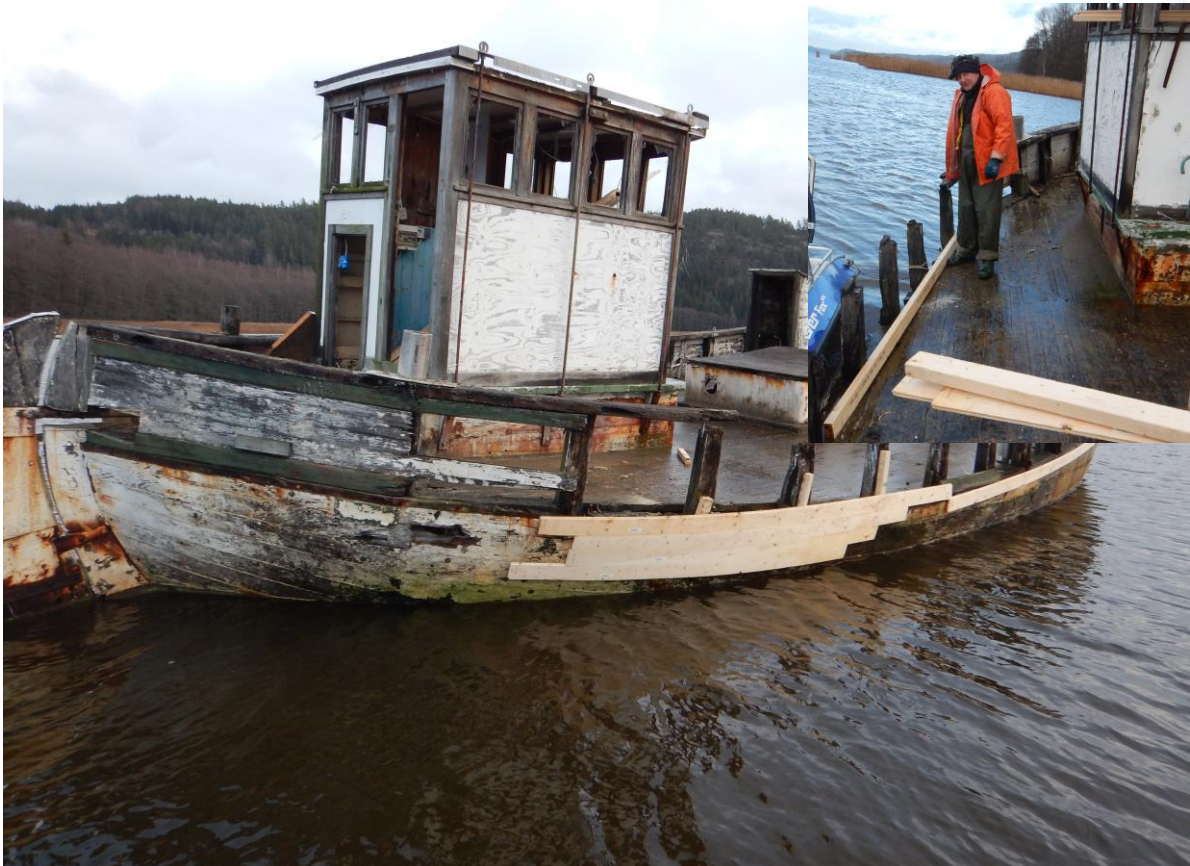
*Figur 3. Wirgo hadde skader i skroget slik at den tok inn vann da den skulle lenses. Skadene måtte derfor laskes. Innfelt bilde med altnuligmann Even Rud som hjalp til med den første tømningen. Foto: Ola Wergeland Krog.*

Første fase av bergingen var å sjekke om båten fortsatt hadde flyteevne dersom den ble pumpet tom. Denne fasen ble gjennomført den 18. november 2016 av prosjektleder samt innleid altnuligmann Even Rud fra Degernes. Det viste seg at båten i vær og vind hadde rugget fram og tilbake til den hadde laget seg en «kulp» i leireflata slik at den sto med bare en liten slagside. Båten hadde store skader på styrbord side og for å kunne pumpe den tom måtte det laskes på noen bord for å få tilstrekkelig fribord (figur 3).

Ei lensepumpe med kapasitet på 930 l/min ble satt om bord og etter ca. 1,5 timer var båten tømt. Den hadde da rettet seg opp en god del og det var tydelig at den lå og delvis fløt i «kulpen» sin. Men omkring båten var det bare 1,3 m dypt vann.

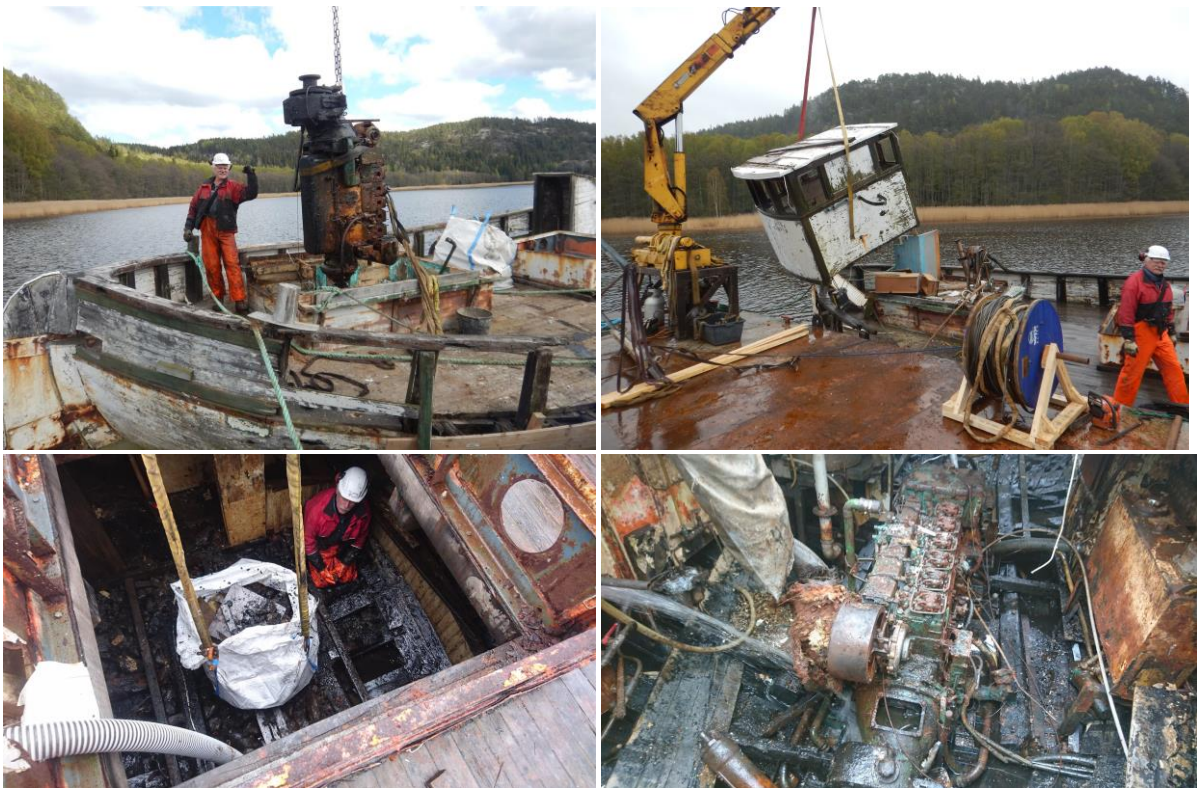
*Figur 4. Fjerning av styrhuset, maskinen og ballasten lettet vraket med mange tonn. Mannen på bildet er Torstein Langgård – alltid like blid selv om tømmingen var en real grisejobb. Foto: Ola Wergeland Krog.*

De vesentligste delene som ble fjernet var styrehus, ballast samt maskin og gir. Dette ble løftet over på lekteren. Fjerning av ballast og [maskin](#) var en skikkelig grisejobb da alt innenbords var tilsmurt med seig, svart motorolje. Maskinen måtte skrues løs da det ikke var forsvarlig å bruke skjærebrenner i oljesølet. Giret av støpestål ble knust med slegge da skruene ikke lot seg løsne.

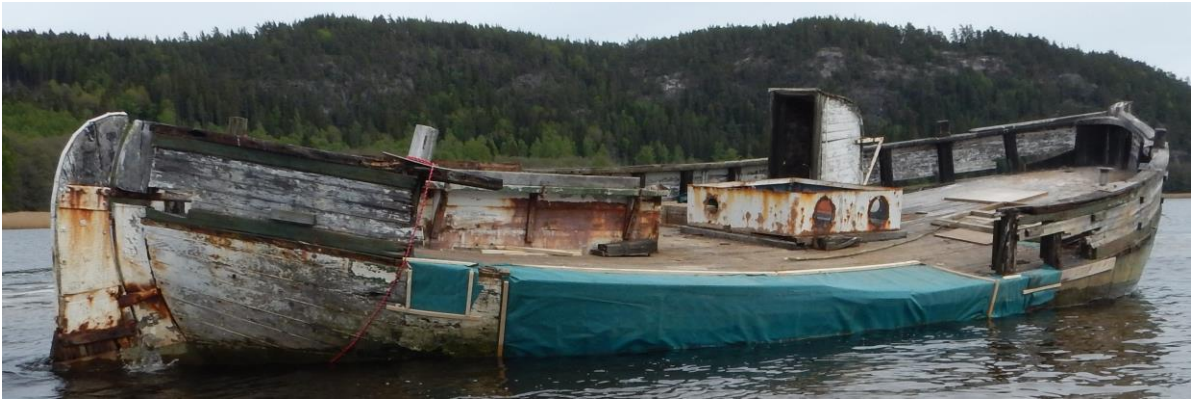
Figur 5. I tilfelle båten skulle ta inn vann, om den skulle krenge, ble skadene i skroget tettet med presenning. Foto: Ola Wergeland Krog.

Den 22. mai, dagen før bergingsoperasjonen, ble skadene i skroget tettet med presenning i tilfelle vraket skulle krenge når den ble vinsjet ut i djupålen eller under slepet (figur 5). For å gjøre det lettere å holde vraket i djupålen under slepet, ble djupålen markert med kvister med fargede bånd.

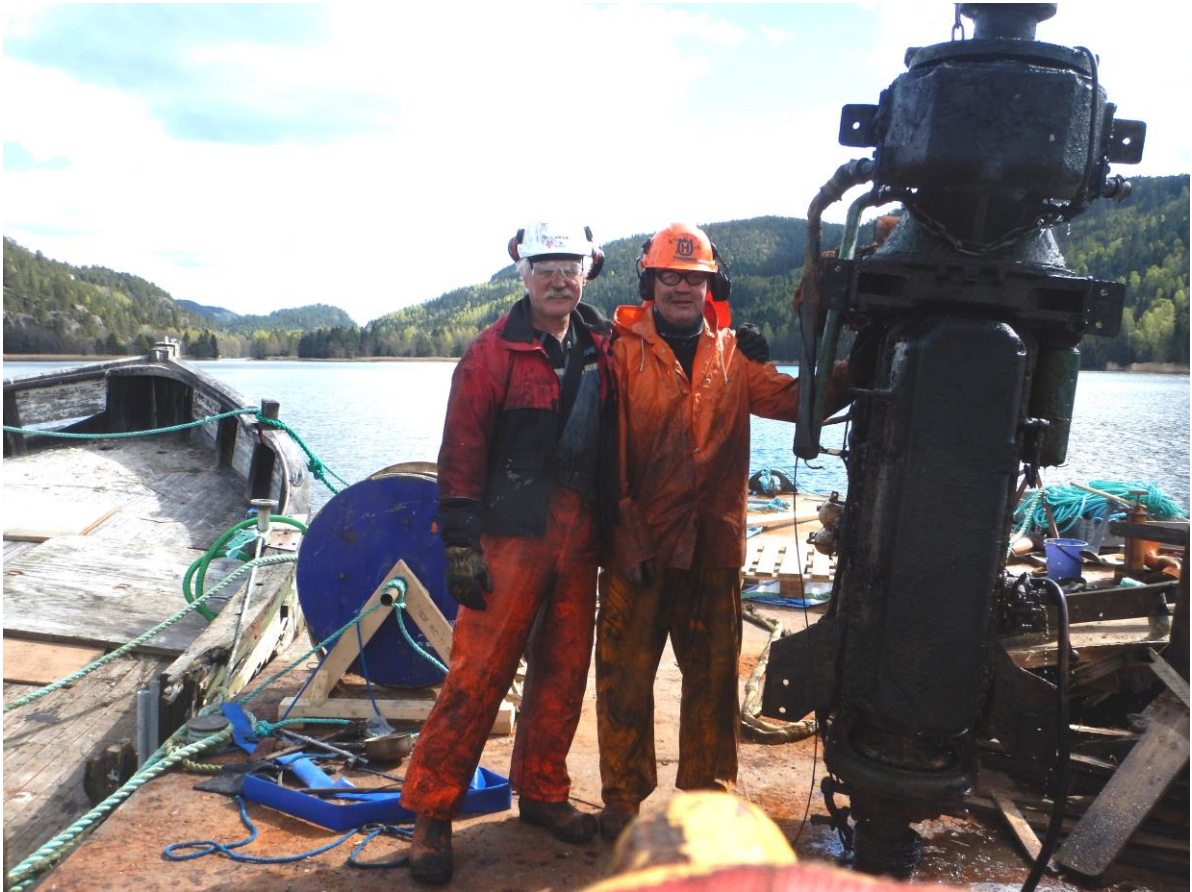
Figur 6. En lettelse å få ut maskinen - både for Wirgo og oss.

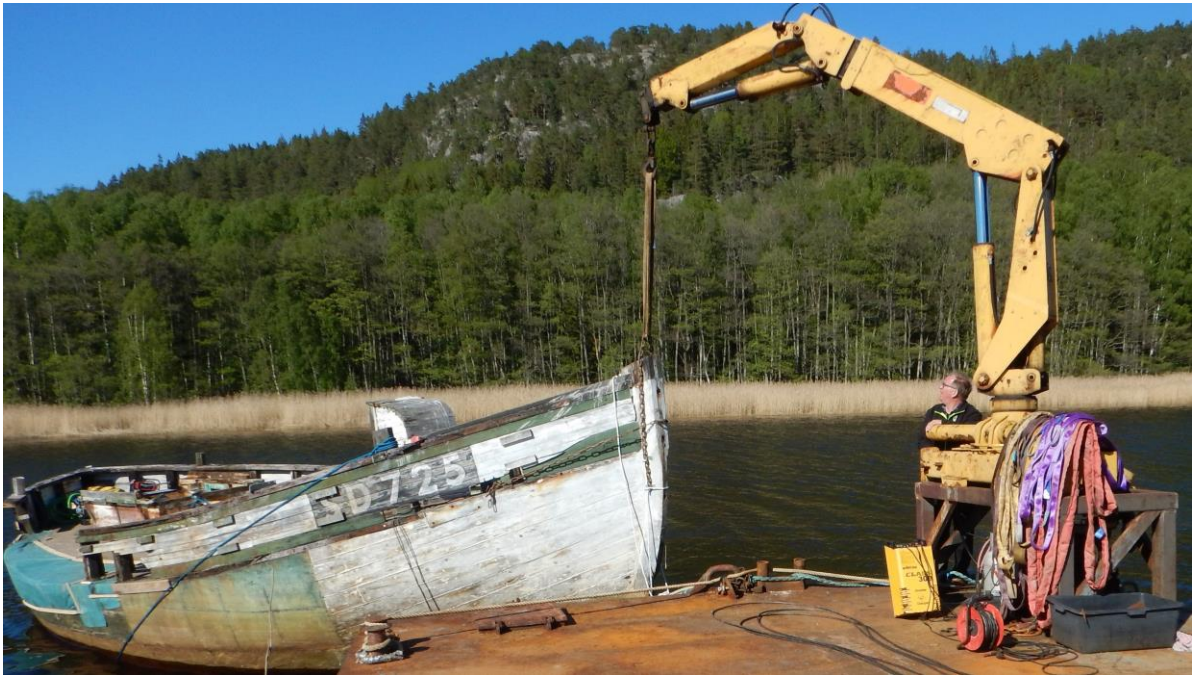
Figur 7. Jens Myhren løfter i vraket før trekkingen starter Foto: Ola Wergeland Krog

Med kрана ble det gjort noen prøvende løft og det viste seg at det var mulig å heve baugen på båten bortimot et par meter. Jens Myhren «herjet» med kрана for at vraket skulle løsne skikkelig samt for å skave av kanten på den «kulpen» som vraket lå nedi (figur 6).

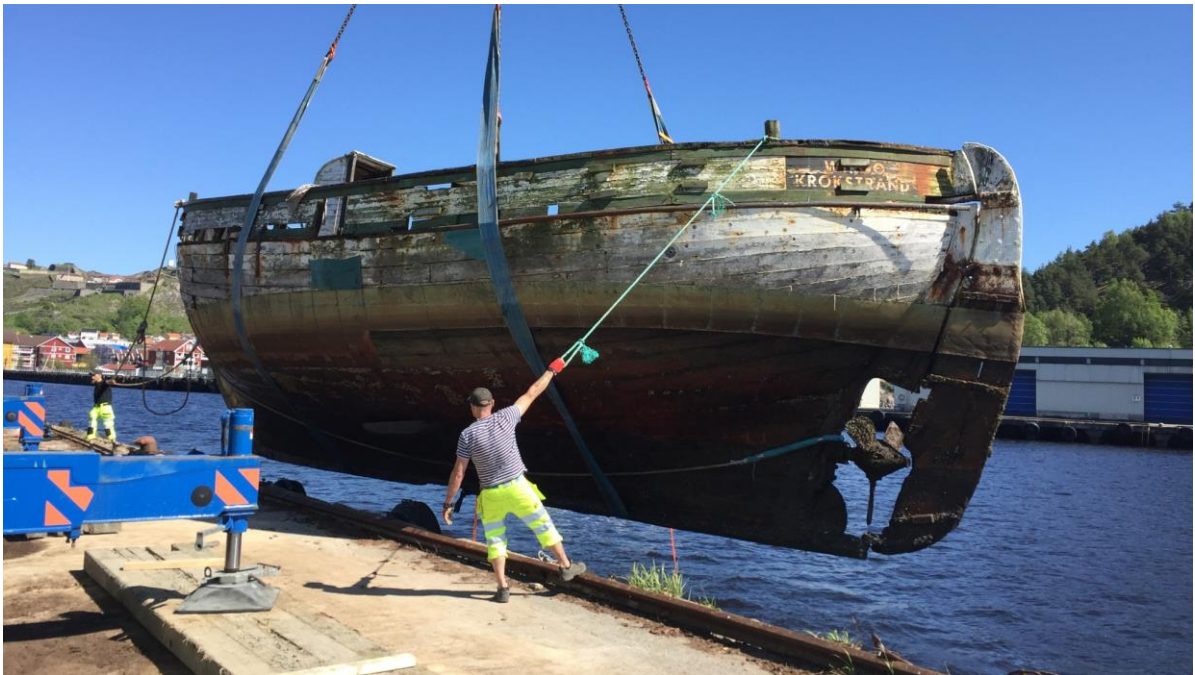
Figur 8. Wirgo av Krokstrand heises på land på Mølen den 24. mai 2017. Foto: Halden kommune.

Der ble vraket liggende til kai med to pumper gående hele natta og neste dag ble vraket løftet opp på kaia med den største mobilkрана som kunne oppdrives, da vraket viste seg å veie 45 tonn. Og det uten maskin, ballast og styrehus.
