VIERNBUKTA I ASKER

KARTLEGGING AV MARINE NATURTYPER OG NATURMILJØ, KONSEKVENSVURDERING AV UTVIDELSE AV FELLESBRYGGE

7. NOVEMBER 2017

Rapport 2017:5

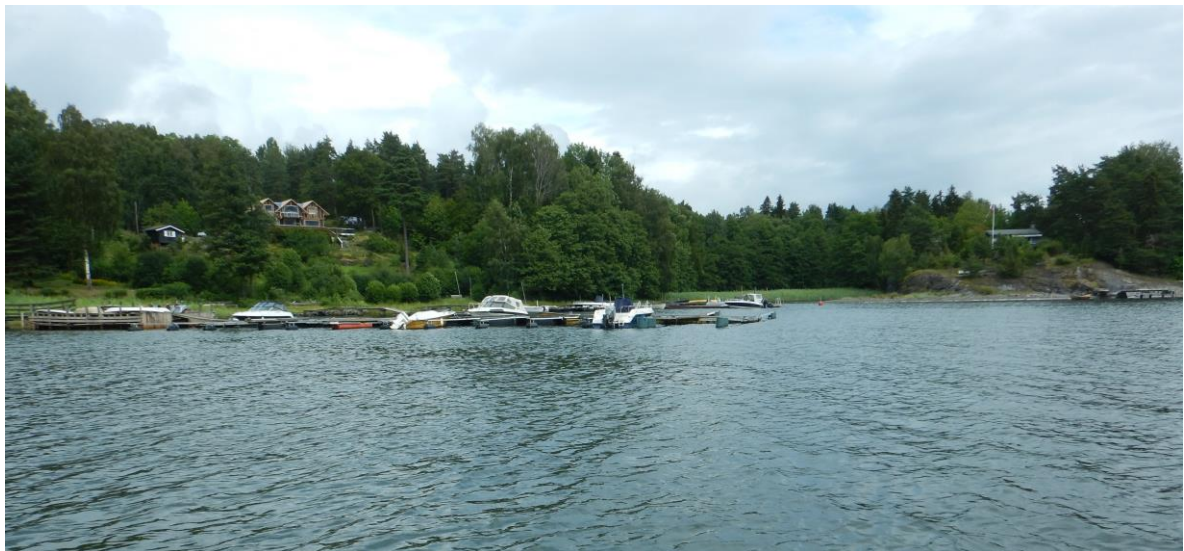
Figur 2. Brygga som skal utredes / utvides fotografert fra sør. Foto: Ola Wergeland Krog.

Fotografi av undersøkelsesområdet er vist i figur 2 nedenfor og flybilde kombinert med sjøkart er vist på rapportens framside.

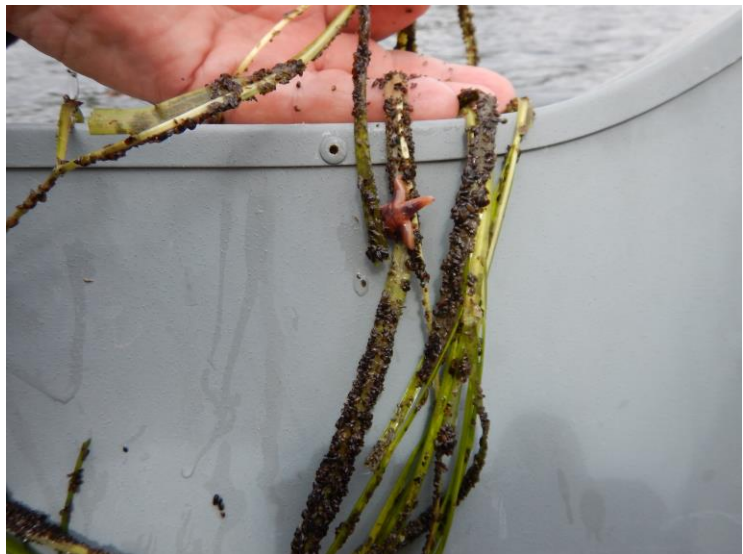
Figur 7. Ålegrasenga i Viernbukta er sjeldent livskraftig og tettvokst og er et viktig oppvekstområde for mange arter som f.eks. fiskeyngel og blåskjell. Stedvis var ålegraset helt nedtyngnet av små blåskjell. Foto: Ola Wergeland Krog.

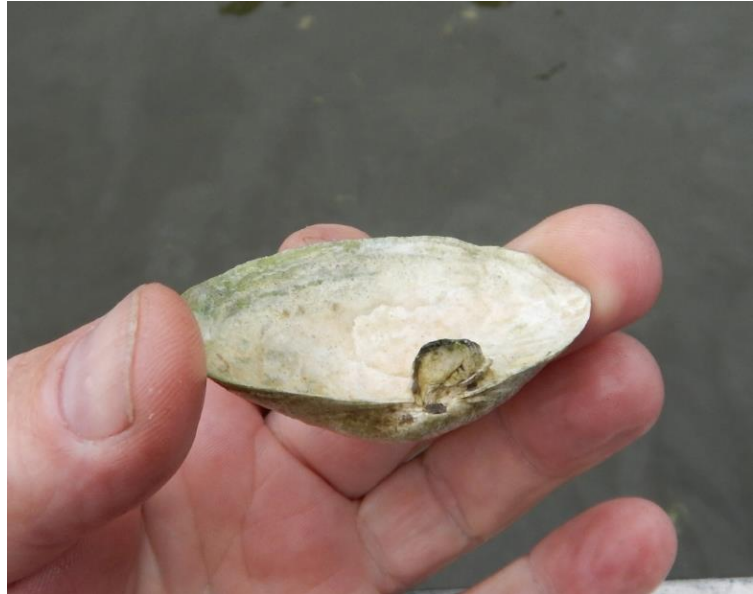
Figur 9. Rødlistearten sandskjell *Mya arenaria* (VU) har en god bestand i området. Foto: Ola Wergeland Krog.

Det ble gjort noen funn av rødlistearten vanlig sandskjell, vurdert som sårbar (VU) i den norske rødlista (Henriksen og Hilmo (red.) 2015). Det ble dessuten observert stor tetthet av åndehull av både hjertemusling og sandskjell. Det antas derfor at det er en stor bestand av vanlig sandskjell i bukta (se figur 9).

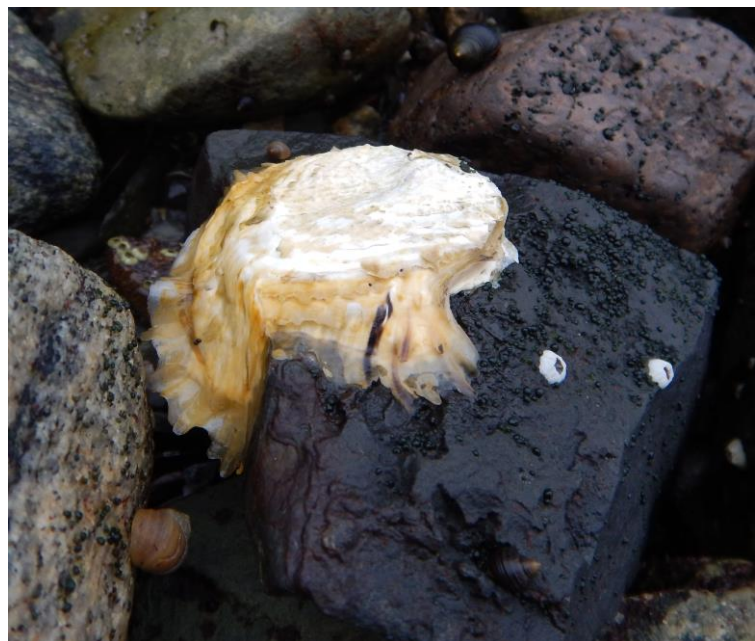
Figur 10. Svartelistede arten stillehavsøsters har etablert seg på stranda i planområdet. Illustrasjonsfoto: Ola Wergeland Krog.

Den svartelistede arten stillehavsøsters har etablert seg på stranda i hele planområdet, men foreløpig er etableringen bare helt i startfasen (se figur 10). Arten kan forårsake svært omfattende endringer i naturtilstanden i de habitatene hvor den etablerer seg. Strandområder med stillehavsøsters vil også bli mindre attraktive for folk og dermed medføre samfunnsøkonomiske kostnader i form av redusert eller tapt rekreasjonsverdi. Beskyttede strender er mer utsatt for etableringer enn områder som er utsatt for strøm og bølger.

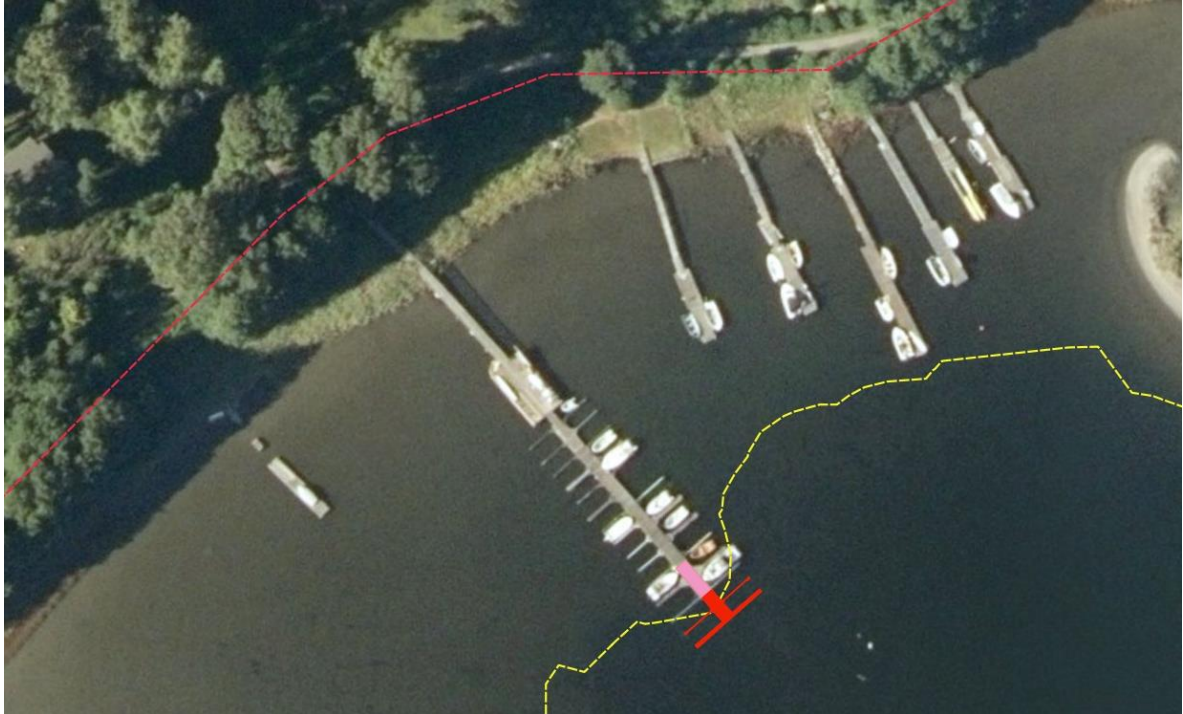
Figur 11. Fellesbrygga med utvidelsen som er gjort siden vernetidspunktet i 1992 markert med rosa farge. Omsøkt tiltak er markert med rødt. Dette tiltaket vil etter planen medføre fjerning av alle de mindre bryggene på bildet. Gul stiplet linje er grensen for ålegrasenga og omsøkt fellesløsning vil strekke seg ca. 5 m innover ålegrasenga.

Nedenfor blir en utvidelse av eksisterende brygge med 6 m vurdert opp mot null-alternativet (ingen brygge). Utvidelse av eksisterende brygge med 6 m betyr en total utvidelse på 12 m av brygge slik den var da vernet ble vedtatt i 1992 (figur 11).

Dagens bryggeløsning stopper rett ved ålegrasengas avgrensning innover mot land (figur 11). Den planlagte utvidelsen og endringen av eksisterende brygge vil medføre at ferdig fellesbrygge vil strekke seg ca. 6 m innover ålegrasenga. Dybden på enden av dagens brygge er ca. 1,2 m. Den omsøkte fellesbrygge-løsningen vil etter planen medføre at alle de andre bryggene i bukta blir fjernet.
