VOLLEN MARINA, ASKER

KARTLEGGING AV MARINE NATURTYPER OG NATURMILJØ

31. OKTOBER 2017

Rapport 2017:6

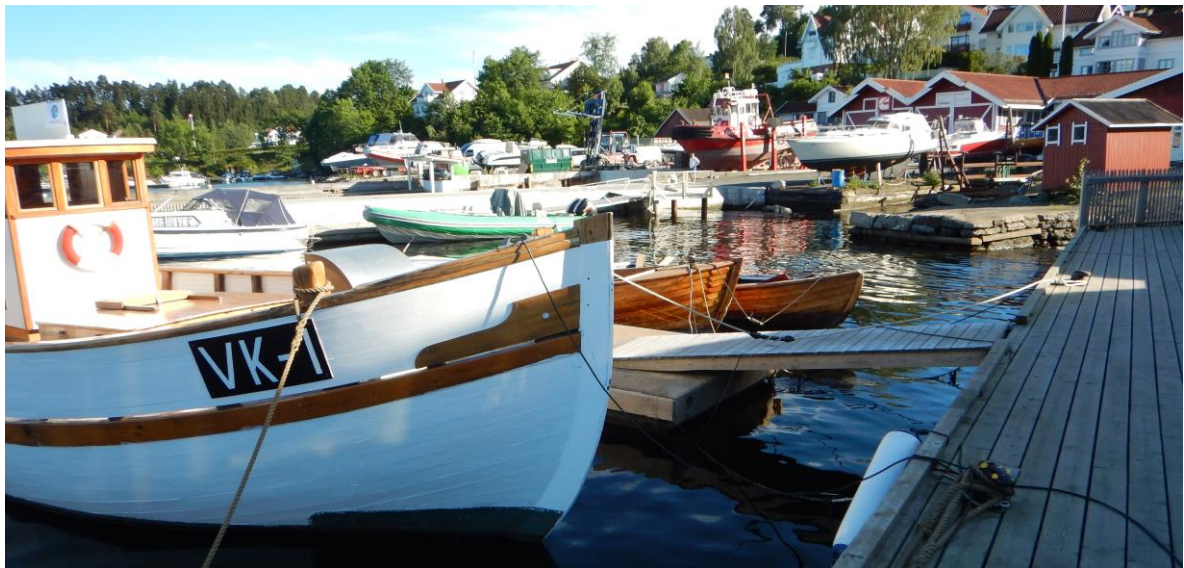
Figur 3. Utsnitt fra Vollen Marina tatt fra nordøst i området som er merket med rød sirkel i figur 2. Her planlegges det noen endringer på bryggeanlegget. Foto: Ola Wergeland Krog.

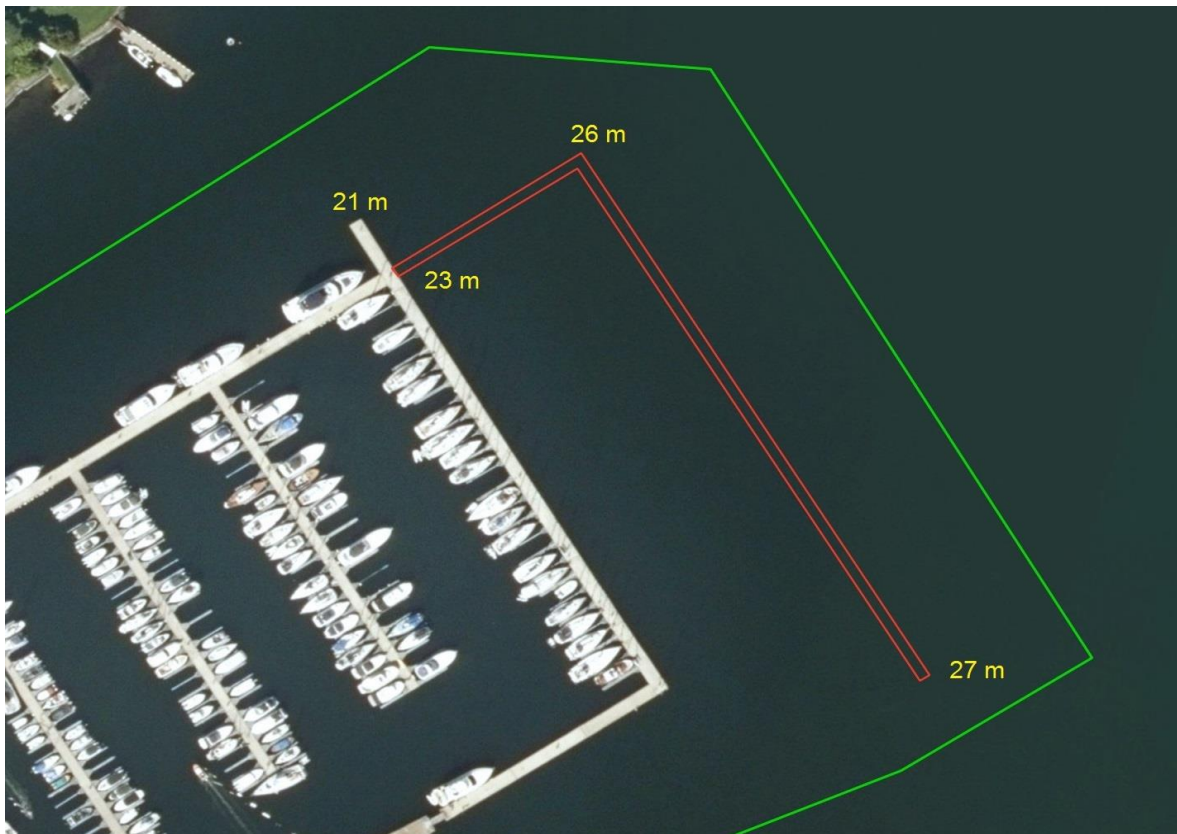
Dybden ble målt med mobilt ekkolodd (Hummingbird 110 SX), og det ble tatt målinger på i de hjørnepunktene der den nye flytebrygga / strandpromenaden vil bli plassert (se figur 4).

Figur 4. Dybdemålinger i hjørnepunktene for planlagte flytebrygga / havnepromenaden.

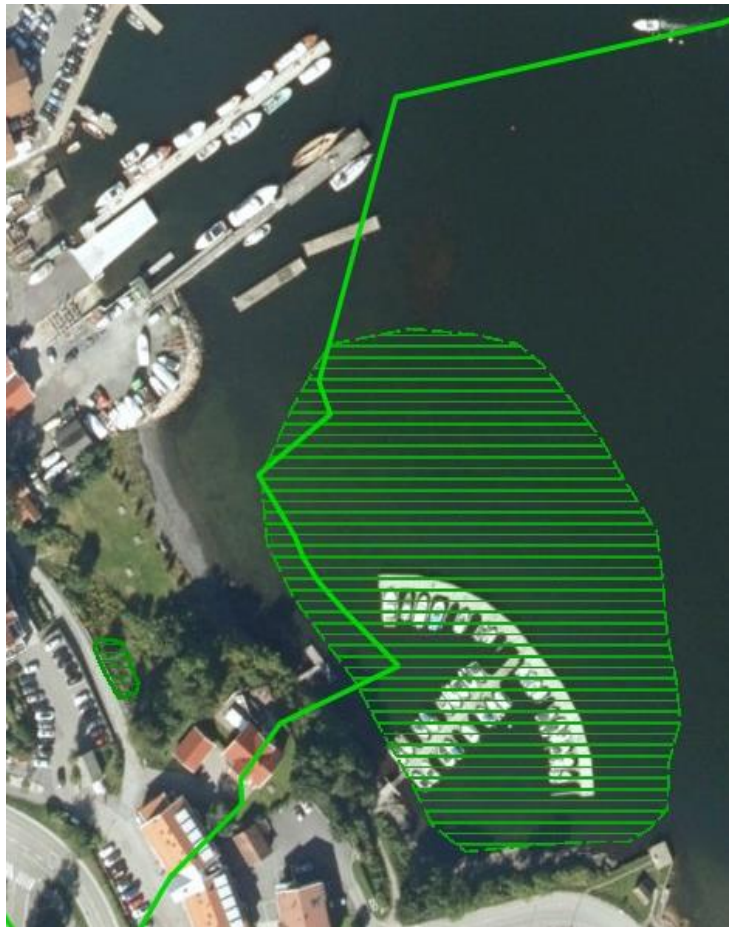
En kjent registrering av naturtypen *Ålegrasenger og andre undervannsenger* (I11) er registrert i i Naturbase (BN00058799). Denne registreringen ble gjort av NIVA den 16.12.2009 og vurdert som Lokalt viktig C (figur 6).

Forekomsten av naturtypen *Ålegrasenger og andre undervannsenger* med utformingen *Vanlig ålegras* (I1101), har et areal på 65 daa og ligger i hovedsak sør for planområdet, med bare et mindre areal innenfor. Denne delen av planområdet er imidlertid ikke berørt av de to aktuelle tiltakene.

Figur 6. Den eneste tidligere kjente marine naturtypen i Vollebukta er en lokalt viktig forekomst av ålegraseng som så vidt strekker seg innenfor grensen til planområdet (Miljødirektoratet 2017).

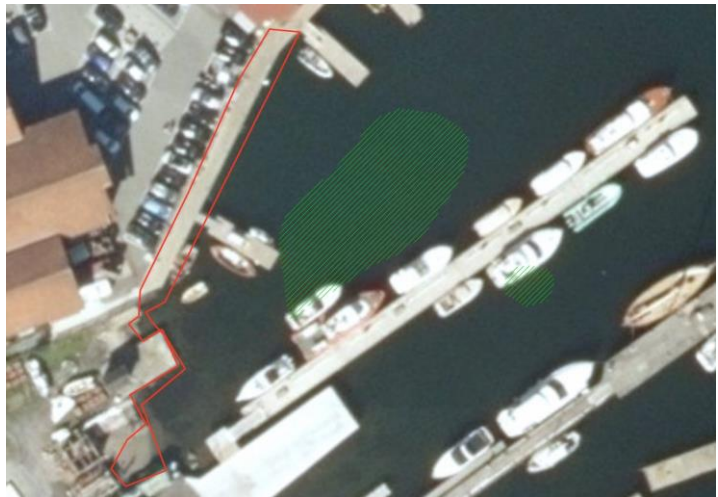
Det ble registrert én ny naturtype, en liten forekomst av naturtypen ålegraseng. Denne ble påvist bare ca. 10-15 m utenfor kaikanten i det innerste området. Ålegrasenga var relativt glissen og ikke helt sammenhengende. Det ble i tillegg til hovedområdet på ca. 430 m² også påvist en liten forekomst på bare ca 32 m². Denne vurderes som en satellitt-forekomst og ble

derfor ikke registrert som en egen naturtype. Begge forekomstene er vist i figur 7. Utbredelsen av både kjente og nye forekomster av ålegraseng er vist i figur 9.

Figur 7. Det ble registrert én ny naturtype, en forekomst av naturtypen Ålegraseng. En liten flekk på motsatt side av flytebrygga regnes her som en satellitt-forekomst av den større forekomsten.

Ei mindre ålegraseng, stedvis glissen og noe diskontinuerlig. En liten satellitt påvist ca 10 m øst for denne, beliggende på østsiden av flytebrygga. Antas å være samme forekomst, men kartlegging av forholdene under brygga ble ikke foretatt.

Ålegrasenga ligger mellom bryggene på en av de større småbåthavnene i Asker og påvirkning med både tilslamming osv. vil ha relativt stor innvirkning på livskraften til enga.

Forekomsten må ikke fylles over og det bør vises hensyn slik at arten ikke slammes til.

Ved arbeider i nærheten av ålegrasenga vil bruken av siltgardin kunne redusere den negative innvirkningen av tiltaket på ålegrasenga betydelig. Siden det ennå ikke er avgjort i detalj i hvor stor grad tiltaket vil føre medføre økt skyggevirkning på ålegrasenga, bør dette momentet vurderes i forbindelse med utformingen av tiltaket.

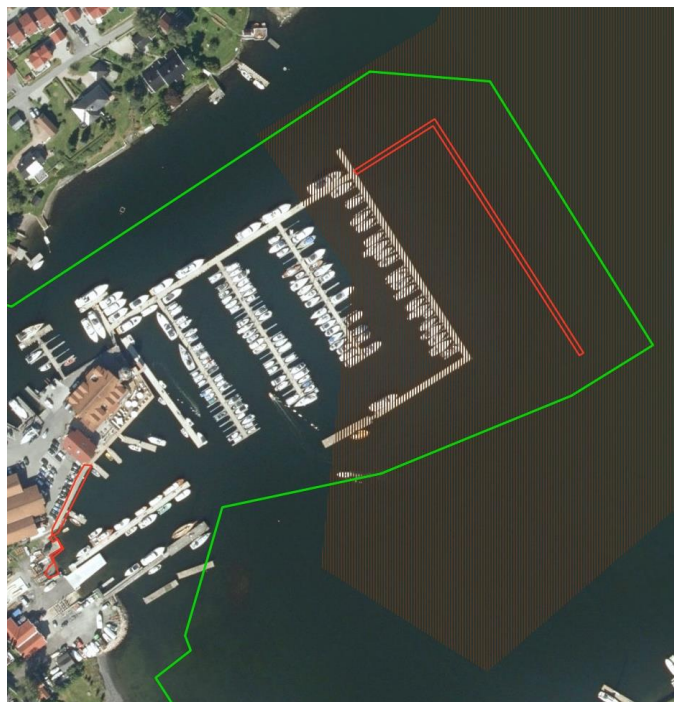
En del av planområdet inngår i det regionalt viktige gyteområdet for torsk, Gåsøyrenna, som er vurdert til verdi 3 (Fiskeridirektoratet 2017). Det ble påvist en god forekomst av fiskeyngel nede ved bunnen under eksisterende brygger, noe som kan indikere at torsken gyter i området. Yngelen ble imidlertid ikke artsbestemt så dette er usikkert. Utsnitt av den delen av planområdet som overlapper med gyteområdet for torsk er vist i figur 8.

Figur 8. En liten del av det store gyteområdet for torsk (brun skravur), Gåsøyrenna, overlapper med den planlagte utvidelsen av flytebrygga samt deler av den allerede eksisterende båthavna.

Den planlagte utvidelsen av flytebryggene ut mot fjorden vil bli liggende i et område der det er ca 27 m dypt. Den nye flytebrygga, samt en del av de eksisterende flytebryggene vil bli liggende / ligger innenfor det kartfestede og regionalt viktige gyteområdet for torsk, Gåsøyrenna, som totalt er på 52,8 km². Den totale overlappen mellom planområdet og gyteområdet er 53 daa mens økningen i overlapp ved gjennomføring av dette tiltaket vil bety 18,3 daa, altså omkring 0,35 promille av totalarealet.
