# KANALEN, STAVERN

## KARTLEGGING AV MARINE NATURTYPER OG NATURMILJØ

# Rapport 2018:1

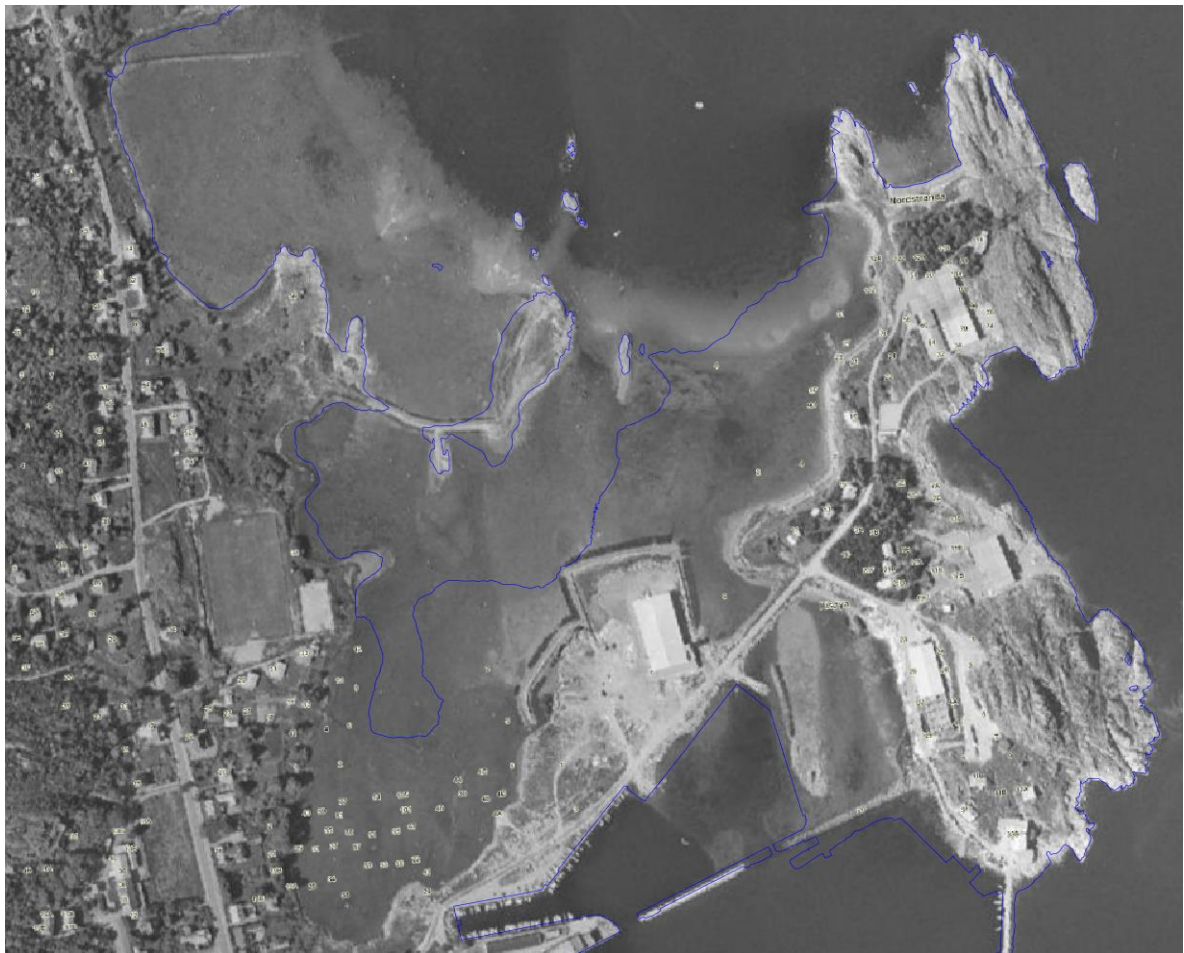
Figur 2. Flybilde fra Agnesbukta tatt 11. juni 1966, viser at veien ut til Risøya allerede er etablert, men at de store gruntvannsområdene i sør ennå ikke har blitt utfyllt. Den smale blå linja på kartet er dagens strandlinje. Kilde: Statens kartverk.

Kartleggingsområdet omfatter utelukkende sjøareal med naturlig sjøbunn. Strøndene som omgir området er et resultat av tidligere utfylling av bukta (se figur 2) og består derfor av ulike typer fyllmasser. Partier av stranda består imidlertid av naturlig strandberg.

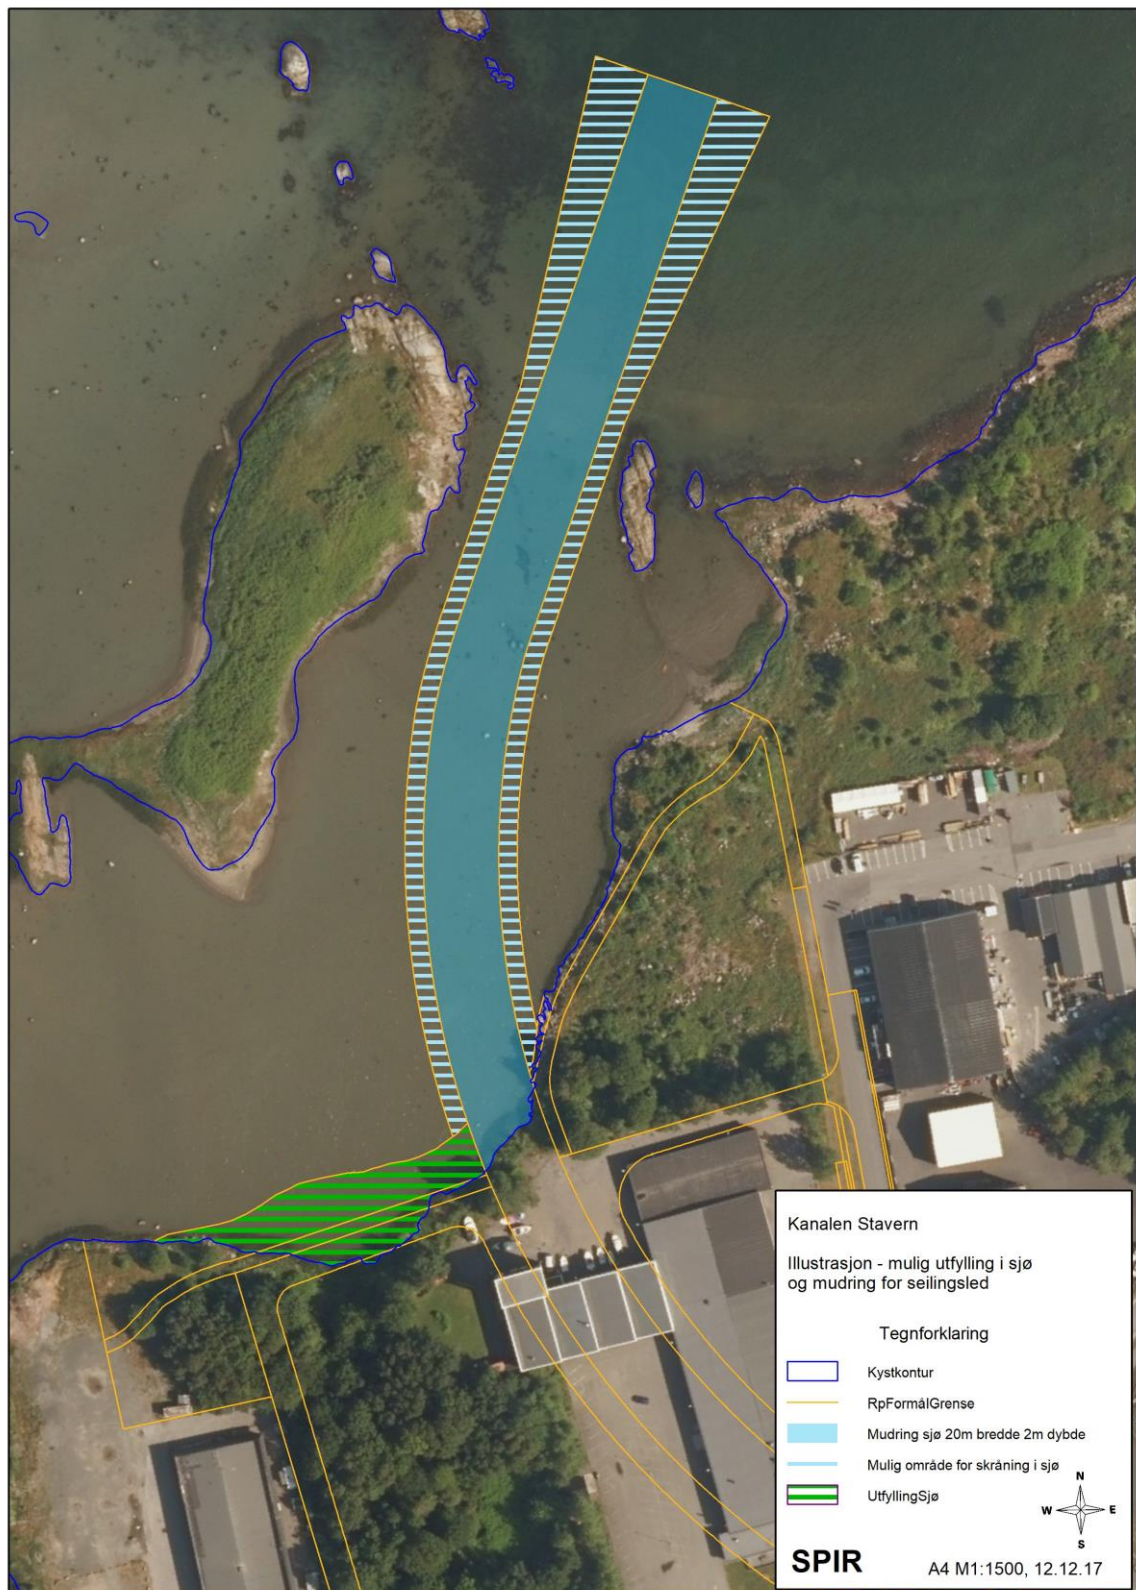
Figur 3. Kanalen som skal mudres for at mindre båter skal kunne seile fra utbyggingsområdet og nordover i Agnesbukta.

gjennom gruntvannsområdene sør i bukta og ut til 2 m dybde. Kanalen gjennom gruntvannsområdet er planlagt til å bli 20 m bred. Inkluderes skråningene vil den totale bredden på kanalen variere mellom 30 – 50 m avhengig av dybden (figur 3).

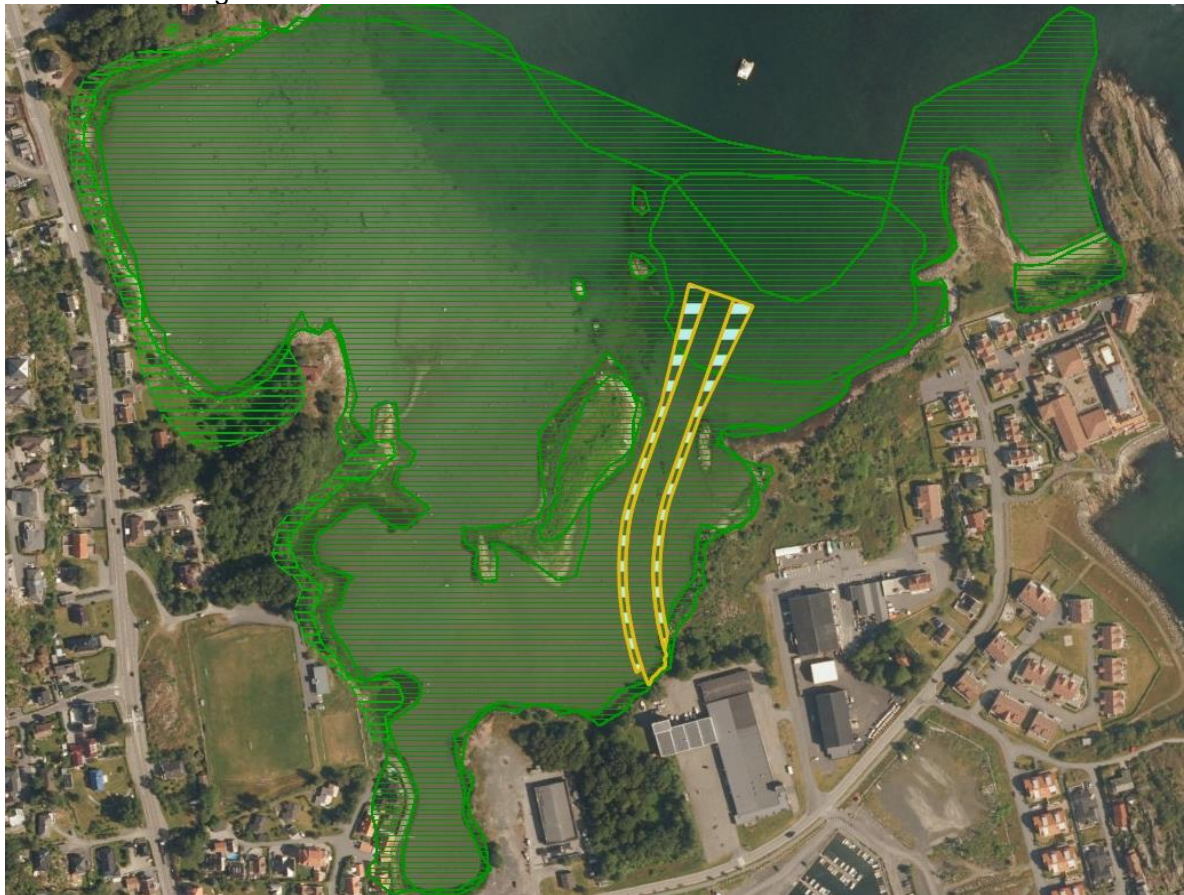
Figur 5. Den planlagte kanalen ligger innenfor to kjente naturtype og berører helt i nord en tredje. Alle tre naturtyper er vurdert som viktige (B).

Planområdet er en del av Agnesbukta som er et større gruntvannsområde som vender mot nord-nordøst. Planområdet ligger i sin helhet innenfor to kjente naturtyper samt at den nordligste delen av kanalen ender opp i en tredje kjent naturtype (figur 5).

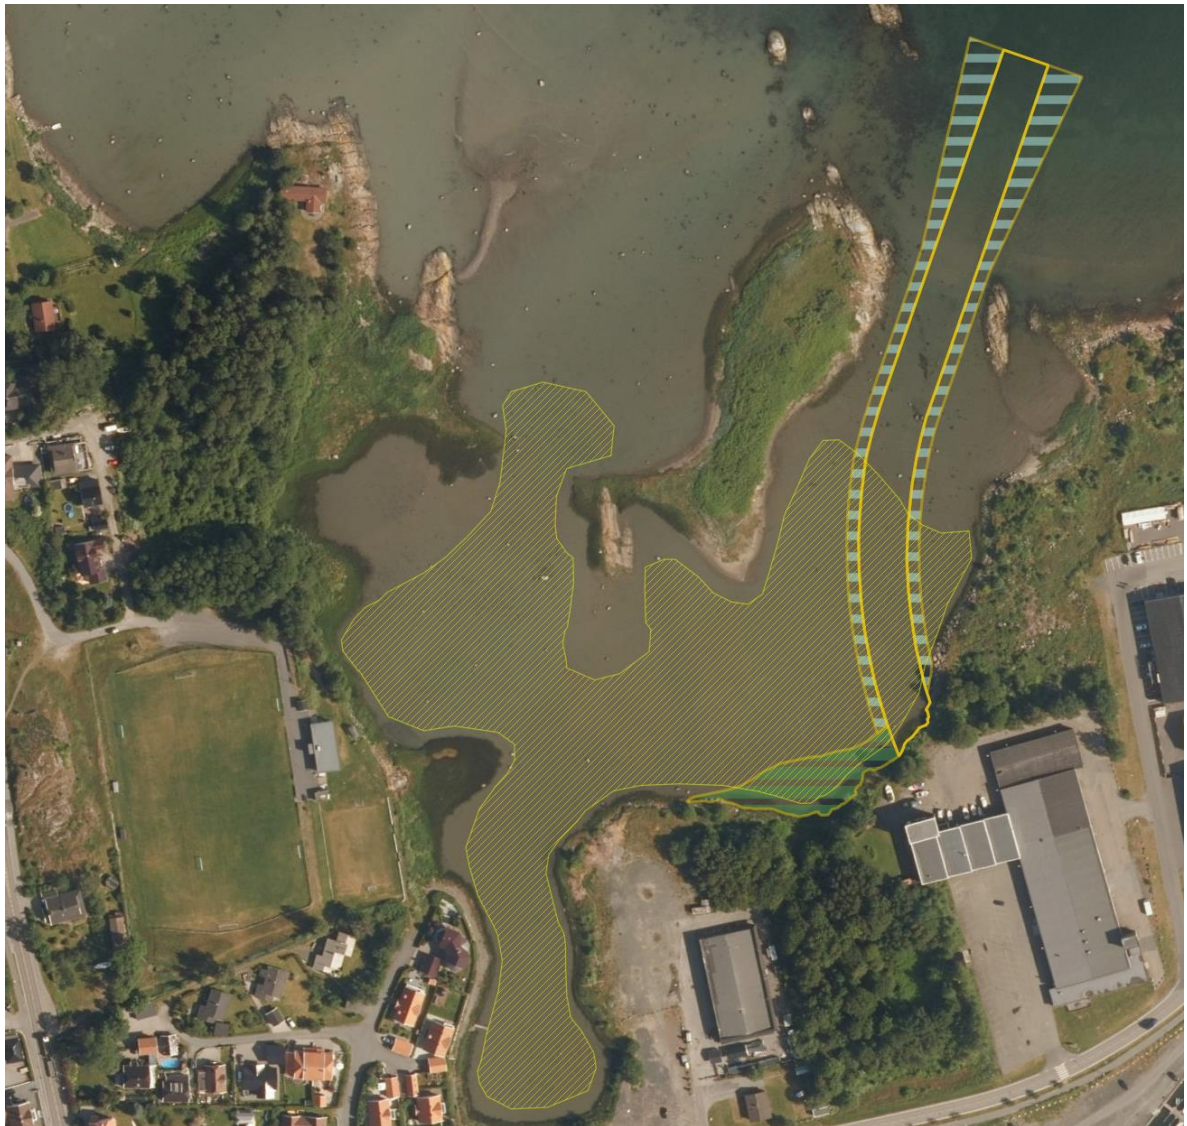
Figur 6. Skravert område viser forekomsten av naturtypen med skruhavgraseng. Den planlagte kanalen samt utfyllingsområdet vil påvirke deler av naturtypen.

Lokaliteten ligger helt sør i gruntvannsområdet Agnesbukta nordøst for Stavern i Larvik kommune, Vestfold (figur 6). Bunnforholdene består av sand, silt og leire og bunnen er fast.

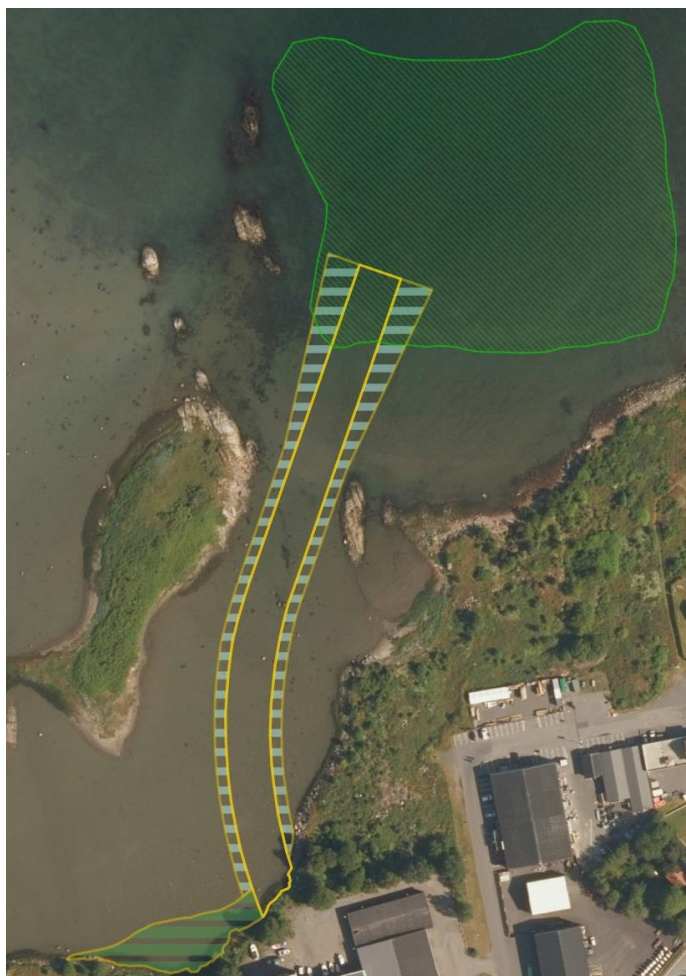
Figur 7. Ålegrasenga overlapper noe i nord med den planlagte kanalen. Avgrensning av ålegrasenga ble gjort på bakgrunn av feltundersøkelser samt georeferert dronefoto. Foto: Ola Wergeland Krog

Lokaliteten ligger sør i gruntvannsområdet Agnesbukta nordøst for Stavern i Larvik kommune, Vestfold. Bunnforholdene består av vesentlig av sand i de øvre sedimentlaget, silt og leire dypere ned. Revidert avgrensning av naturtypen er vist i figur 7.

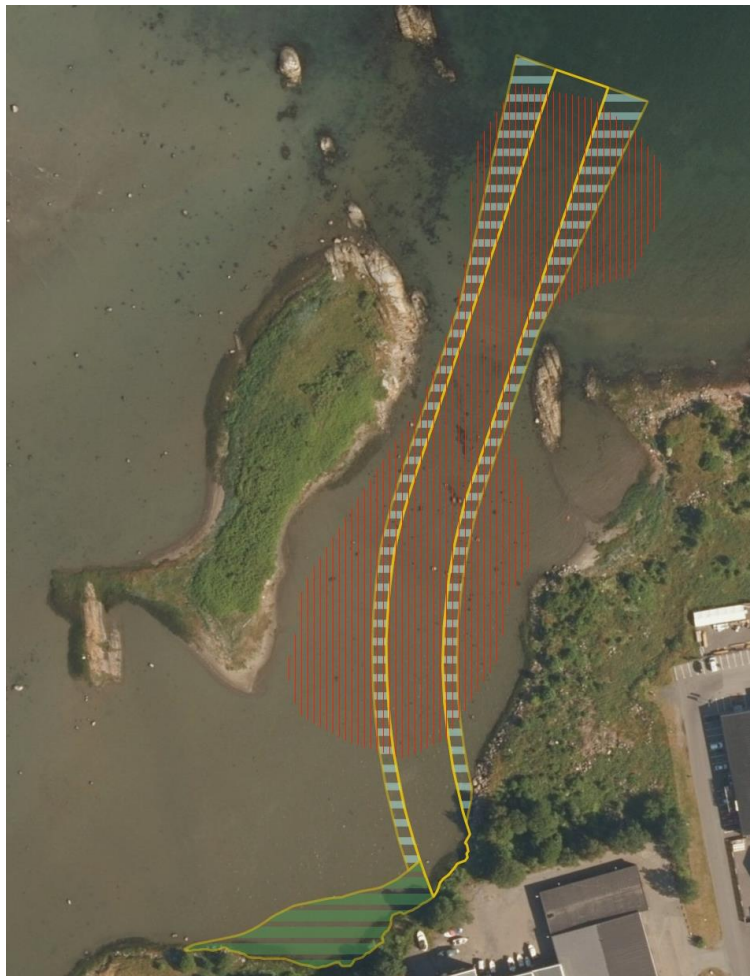
*Figur 8. Rød skravur viser påvist utbredelse av rødlistearten vanlig sandskjell *Mya arenaria*. Sikker kartlegging av artens utbredelse er arbeidskrevende og det ble derfor gjort kartlegging langs den planlagte kanalen.*

Ved feltarbeidet ble det registrert en god bestand av rødlistearten vanlig sandskjell (*Mya arenaria*), vurdert som sårbar (VU) i den norske rødlista (Henriksen og Hilmo (red.) 2015). Utbredelsen av arten er arbeidskrevende å kartlegge da den gjerne ligger nedgravd opptil 30 cm i mudderet. Det ble gjort en innsats for å avdekke artens utbredelse der hvor kanalen er planlagt. Resultatet av denne kartleggingen er vist i figur 8.
