HULE EIKER I FREDRIKSTAD, SKJØTSELSTILTAK

15. FEBRUAR 2018

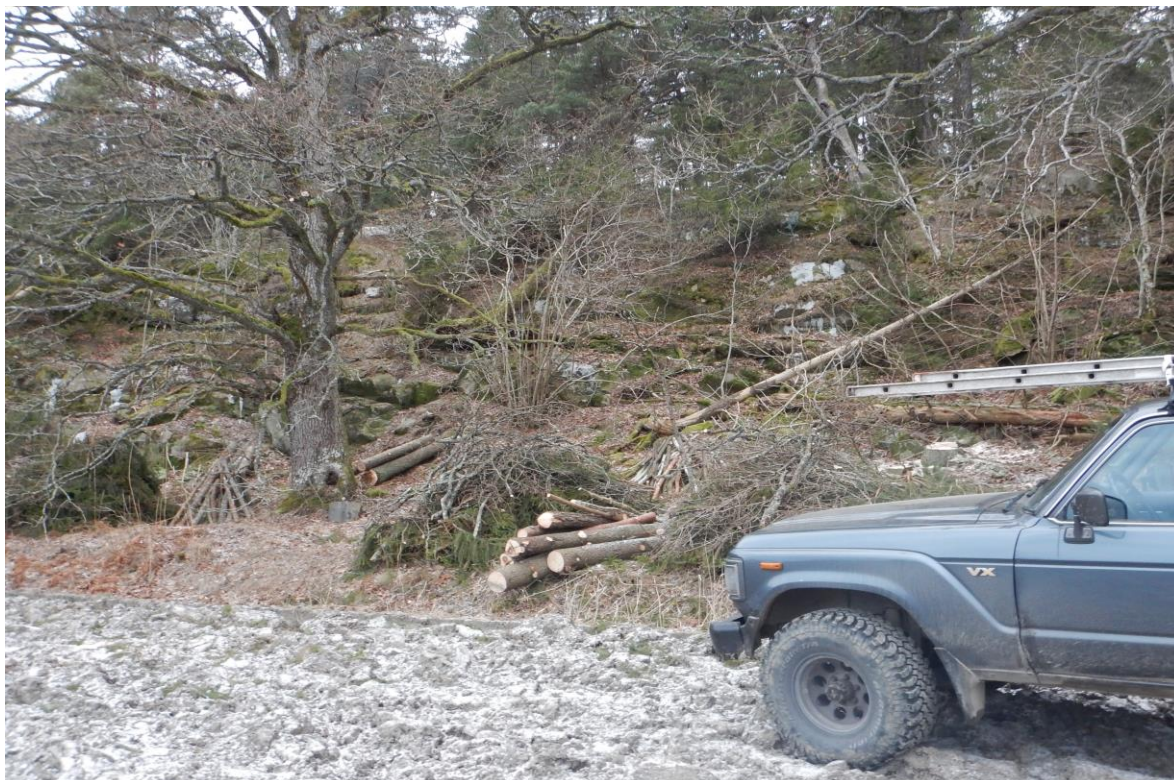
Figur 3. Flere av eikene var tidkrevende å fristille da opptil flere store og kvistrike graner vokste opp gjennom krona. Da måtte det benyttes både stige, jekk, tau, taljer og firehjuls-trekker for å få granene ned uten å skade eikene. Eika på bildet ble forsiktig beskåret da de laveste greinene var i veien for landbruksmaskinene. Foto: Ola Wergeland Krog.

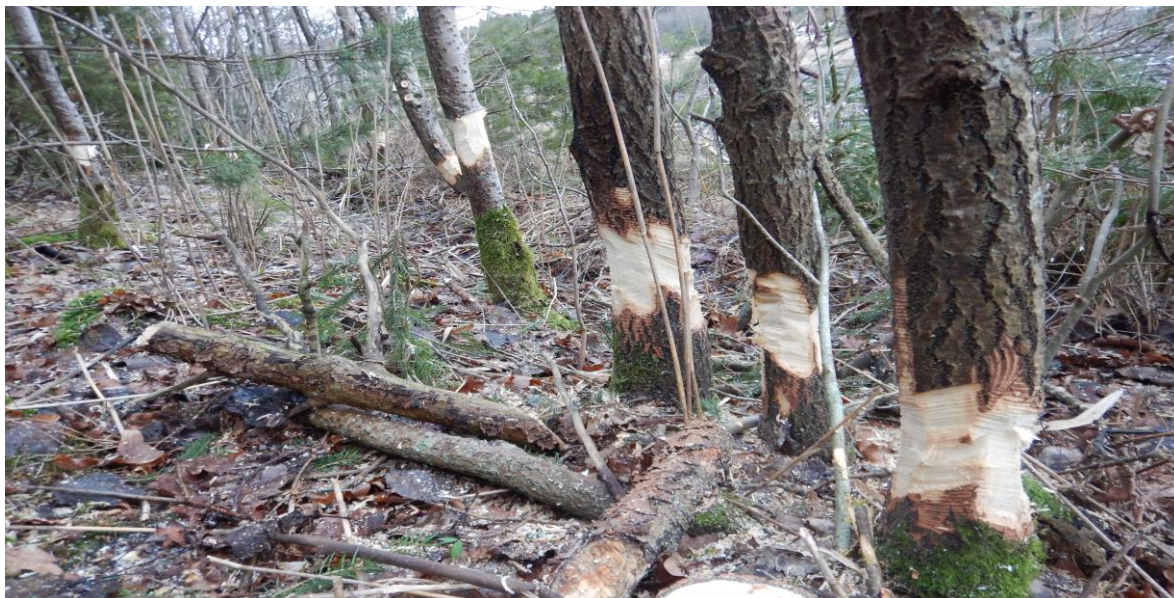
Figur 4. Osp som ikke var i berøring med eikene ble ringbarket for å hindre oppslag av rotskudd. Foto: Ola Wergeland Krog
