BERGER GNR/BNR 57/57, SKEDSMO KOMMUNE

KARTLEGGING AV FREMMEDE ARTER

Rapport 2018:6

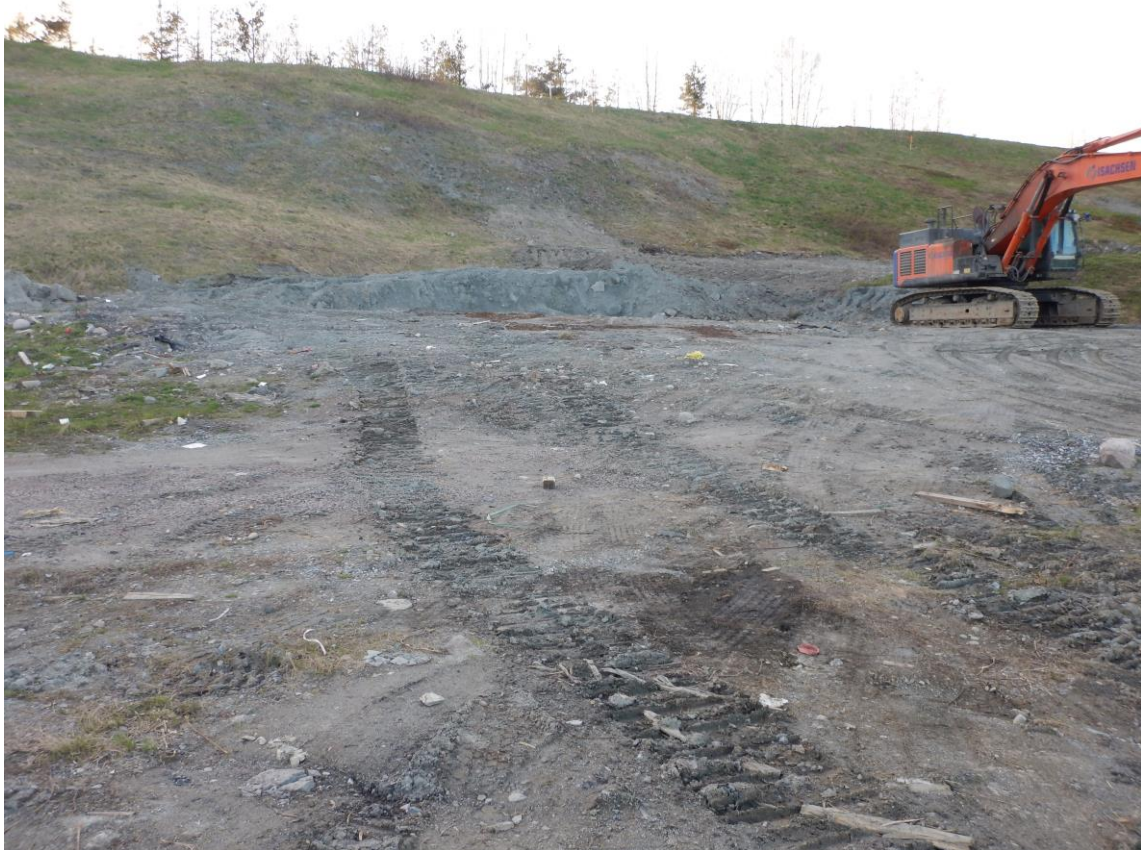
Figur 2. Del av planområdet i Berger grustak. Fotografiet er tatt mot nord og viser den sentrale delen av planområdet. Bakerst i bildet sees grusryggen som ligger parallelt med Vardeveien. Foto: forf.

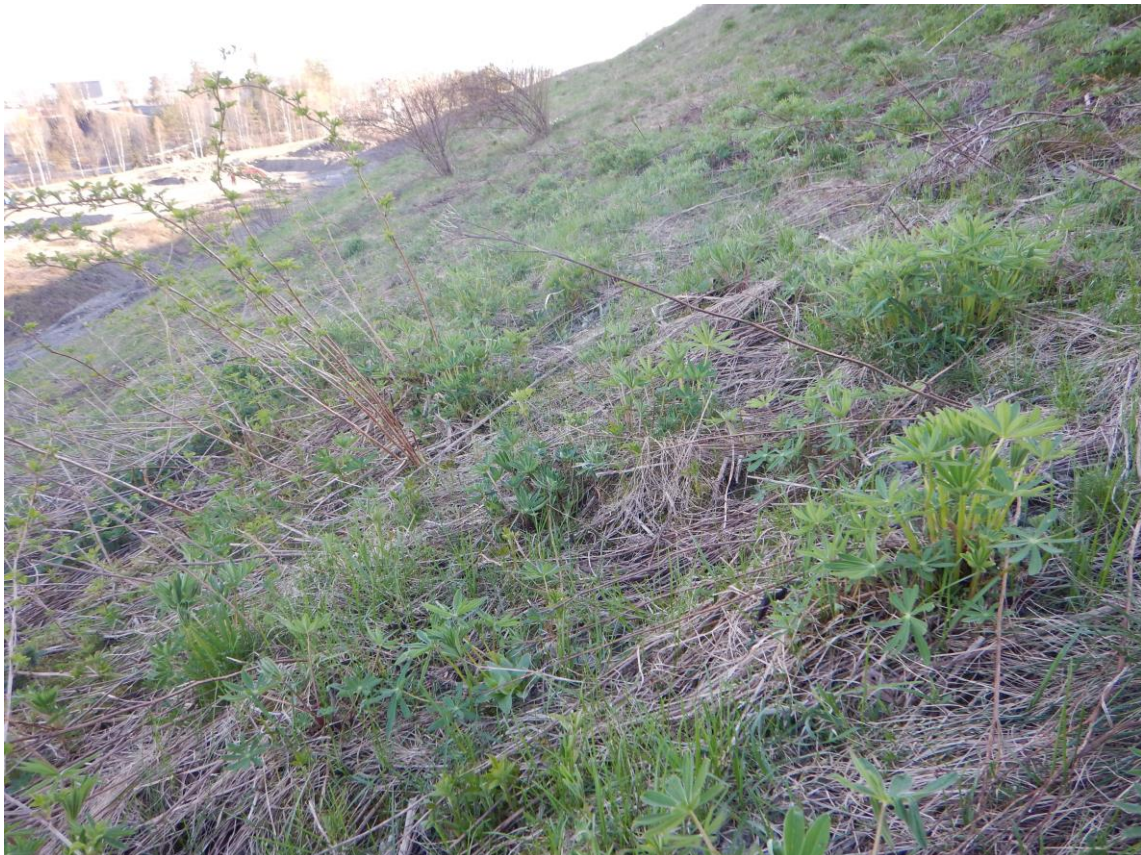
Figur 3. Store deler av skråningen mot ryggen som ligger parallelt med Vardeveien er dekket av hagelupin og andre fremmede arter som f.eks. fagerfredløs. Foto: forf.

Hele det grønne beltet, dvs. nordvestsiden av støyvollen mot bebyggelsen, har en stor bestand av fremmede arter. Også her var hagelupin dominerende art ved kartleggingen. Det bør settes i verk tiltak for å hindre at det grønne beltet fungerer som spredningskilde for fremmede arter inn i planområdet da prosjektet er ferdig. En utfordring her er at lupin har en frøbank som kan overleve i jorden i over 50 år. Her må det altså vurderes om det skal iverksettes en langsiktig skjøtselsplan, som i hovedsak må inneholde tiltak for å luke og destruere de fremmede artene før de rekker å sette frø.

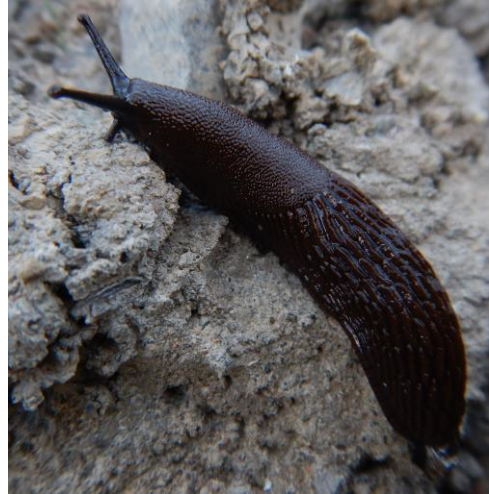
Fem individ ble påvist krypende i en forsøknings sentralt i området. Fokusart i Skedsmo.

Figur 5. *Brunskogsnegl*. Foto: forf.
