GRØNSUND FLYTEBRYGGE, SARPSBORG

KARTLEGGING AV NATURMANGFOLD OG
KONSEKVENSVURDERING AV TILTAKET

Rapport 2018:8

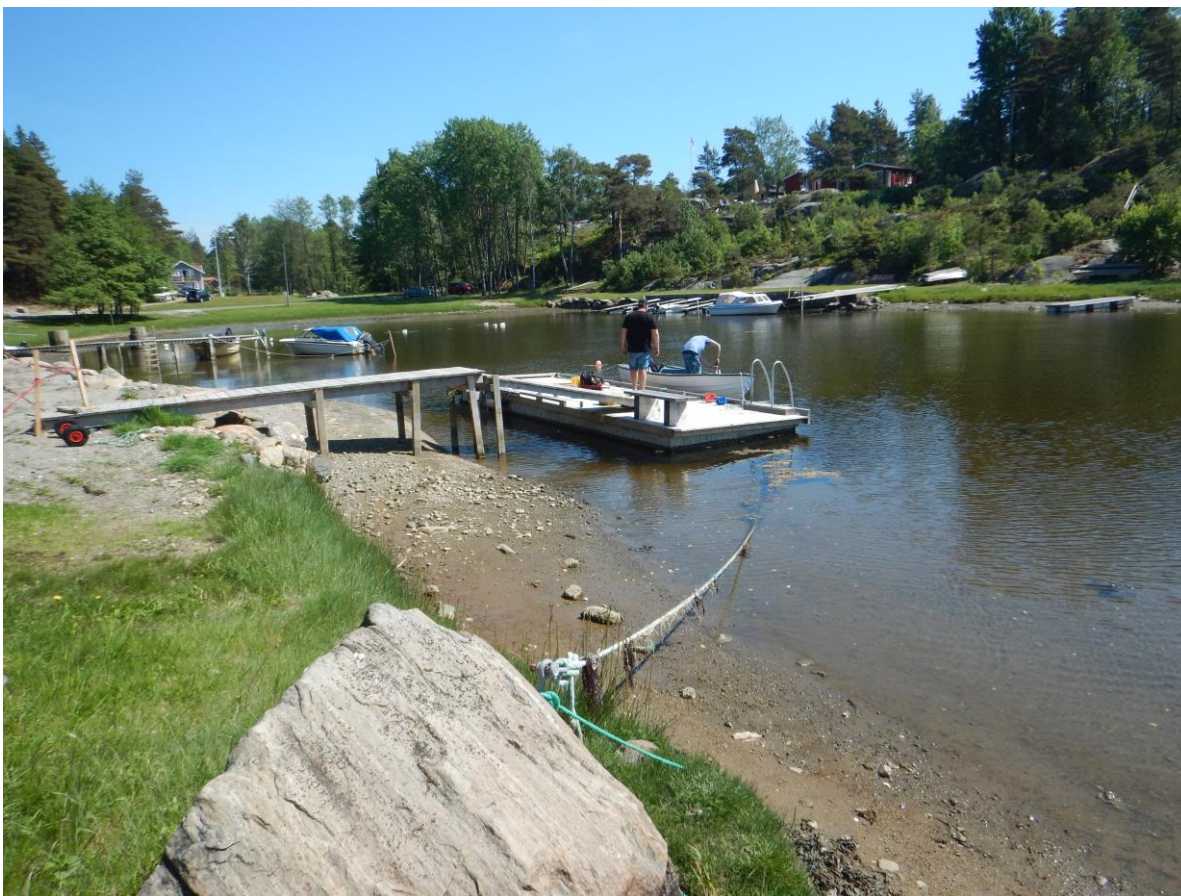
Figur 2. Grønsund. Bildet er tatt fra sør og innover i kilen. Den aktuelle flytebrygga sees midt i bildet. Foto: forf.

Grønsund ligger sør på Grimsøya i Sarpsborg kommune (figur 1 & forsiden). Det aktuelle området (heretter kalt planområdet) som ble undersøkt ligger nord for, og langt inne i bukta som utgjør den innerste delen av Grønsund (figur 2).

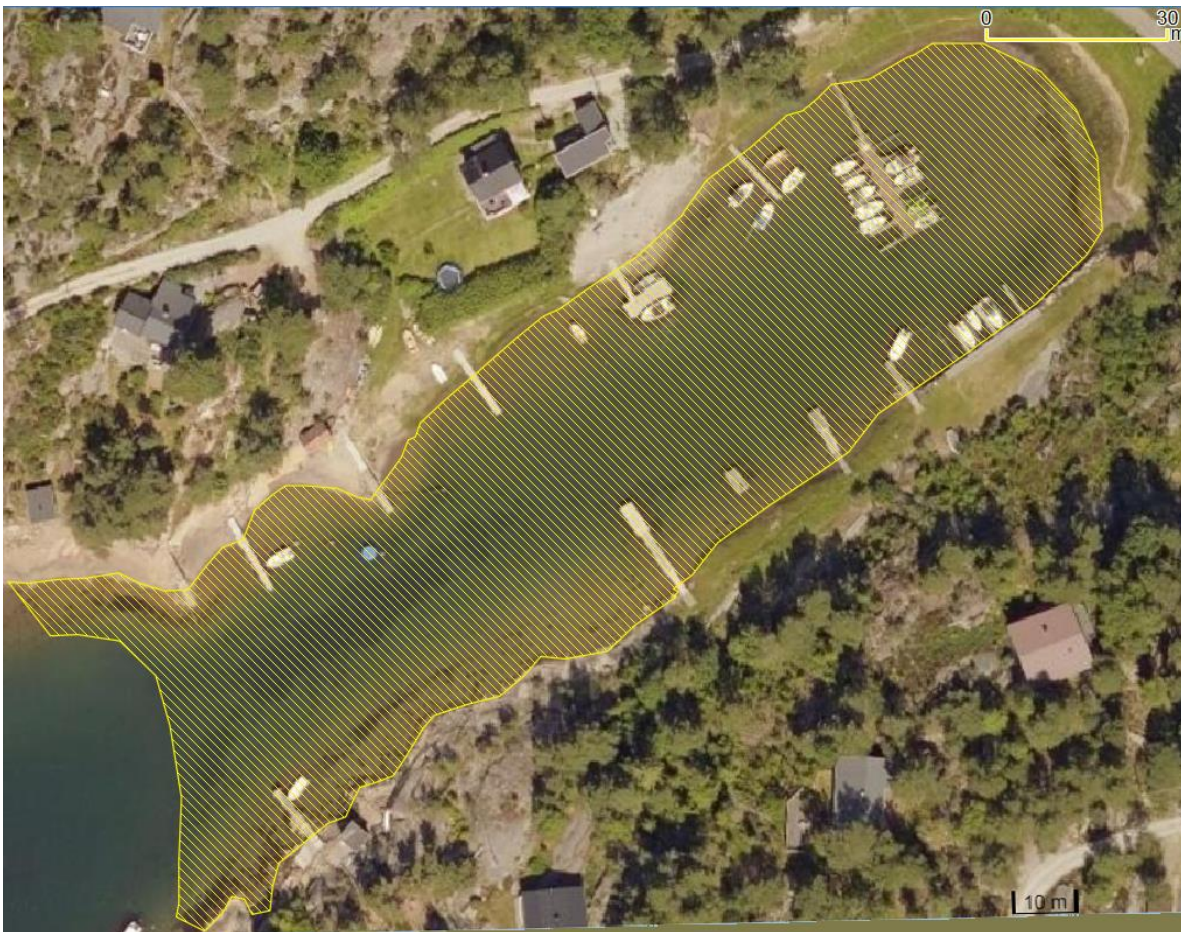
Figur 4. Gul skravur er nyregistrering av naturtypen Bløtbunnsområder i strandsonen i innerste del av Grønsund på Grimsøya i Sarpsborg kommune.

Den innerste delen av Grønsund ble ved befaring den 27. mai 2018, registrert som en ny naturtypelokalitet av typen Bløtbunnsområder i strandsonen. Avgrensningen er basert på skrått flyfoto fra 2017 samt feltarbeide begrenset til befaring av bryggeanlegget som er grunnlaget for denne rapporten. Beskrivelse følger nedenfor og avgrensningen er vist i figur 4.

Naturtyper, utforminger og vegetasjonstyper: Bløtbunnsområder i strandsonen med omtrent helt naken leire/silt mudderbunn. Avgrensningen oppover er basert på geolokalisert skrått flyfoto fra 2017 samt feltkartlegging med båt og undervannsvideo på en mindre del av området. Øverst i strandsonen grenser (og delvis overlapper) lokaliteten mot naturtypen *Strandeng og Strandsump*. Basert på flybildetolkning kan det se ut som det kan være en forekomst av ålegras i den ytterste tredjedelen av lokaliteten, men dette er usikkert.

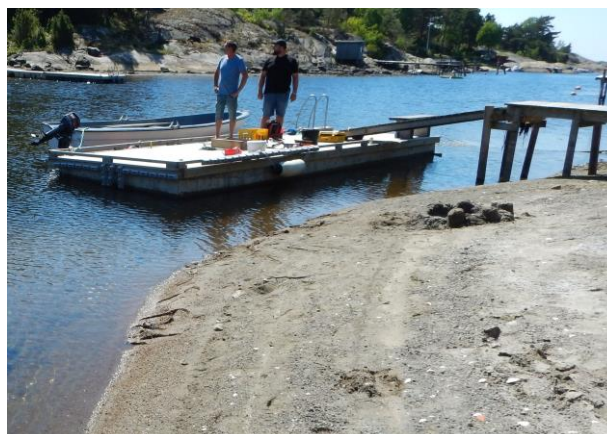
Figur 5. Bryggeløsningen fotografert fra nord. Foto: forf.

Den tidligere stolpebrygga har blitt erstattet med en kombinasjon av stolpebrygge innerst med ei flytebrygge utenfor. Stolpebrygga og flytebrygga er forbundet med en landgang. Flytebrygga har blitt plassert i en fordypning i sjøbunnen som oppsto da jernbanesviller og annet skrot ble fjernet. Oppgravd mudder ble deponert på land og der dekket til deler av strandenga. Flytebrygga er midlertidig forankret innover med tau på ene siden og på de resterende sider med kjetting og moringer.

- La strandenga gro til med stedegne planter og legg opp til en skjøtsel med slått én gang pr. år, dvs. unngå å skjøtte strandenga som plen. Tilgroingen bør tilskyndes ved å sette ned plugger med gresstov som hentes fra tilsvarende eng i nærområdet.
- Sørg for skikkelig stødig forankring av flytebrygga slik at den, og forankringene, ikke blir liggende å bevege seg og redusere vannkvaliteten.
