VIERNBUKTA I ASKER

KARTLEGGING AV MARINE NATURTYPER OG
NATURMILJØ, KONSEKVENSVURDERING AV
UTVIDELSE AV FELLESBRYGGE. REVISJON I

Rapport 2018:9

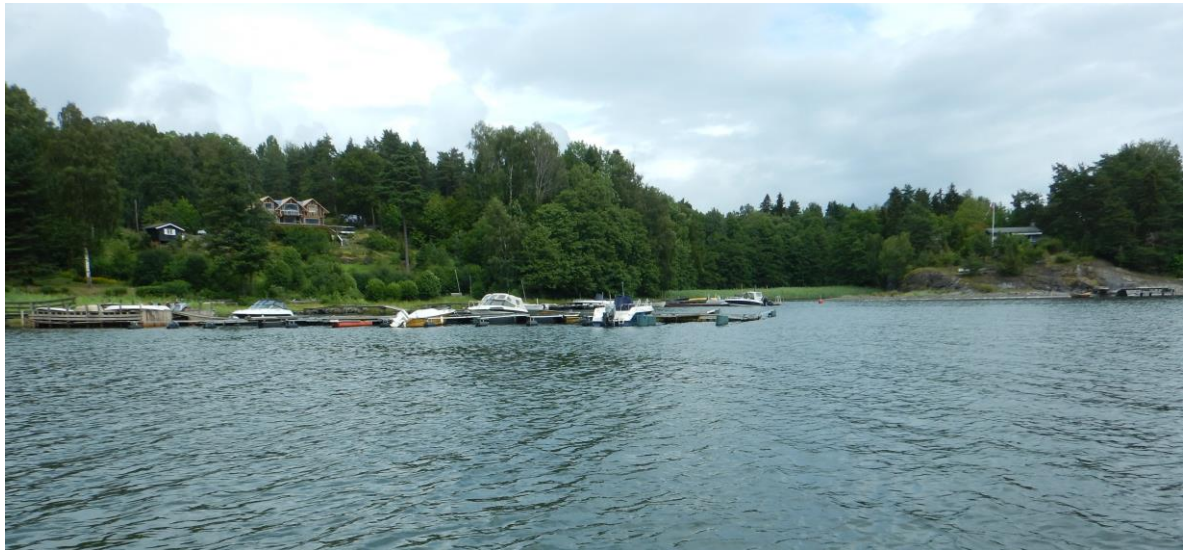
Figur 2. Brygga som skal utredes / utvides fotografert fra sør. Foto: Ola Wergeland Krog.

Fotografi av undersøkelsesområdet er vist i figur 2 nedenfor og flybilde kombinert med sjøkart er vist på rapportens framside.

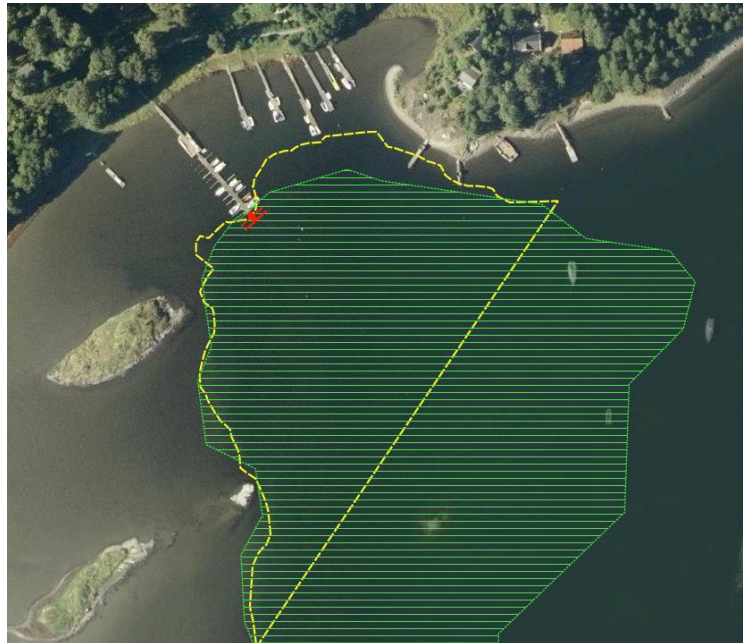
Figur 6. Naturtypen Ålegraseng i Viernbukta med grønn skravur, gul strek er justert kantsone. Gul strek tvers gjennom naturtypen er uten betydning og utenfor denne er det ikke foretatt grensejustering.

Begge naturtypene fra Naturbase ble bekreftet ved kartleggingen. Nye registreringer av naturtyper ble ikke gjort. Den observerte delen av ålegrasenga var særdeles tettvokst og livskraftig (se figur 5), og fulgte i hovedsak den eksisterende avgrensningen på den delen av naturtypen som ble kartlagt, men noen korrigeringer ble foretatt. Disse er vist med gul stiplet linje i figur 6 nedenfor. Ålegrasenger har imidlertid en dynamisk utbredelse og avgrensningen kan variere noe fra år til år.
