VERSVIKA, PORSGRUNN

MIDLERTIDIG KAIANLEGG – VURDERING AV KONSEKVENSN FOR MARINT NATURMANGFOLD

Rapport 2019:11

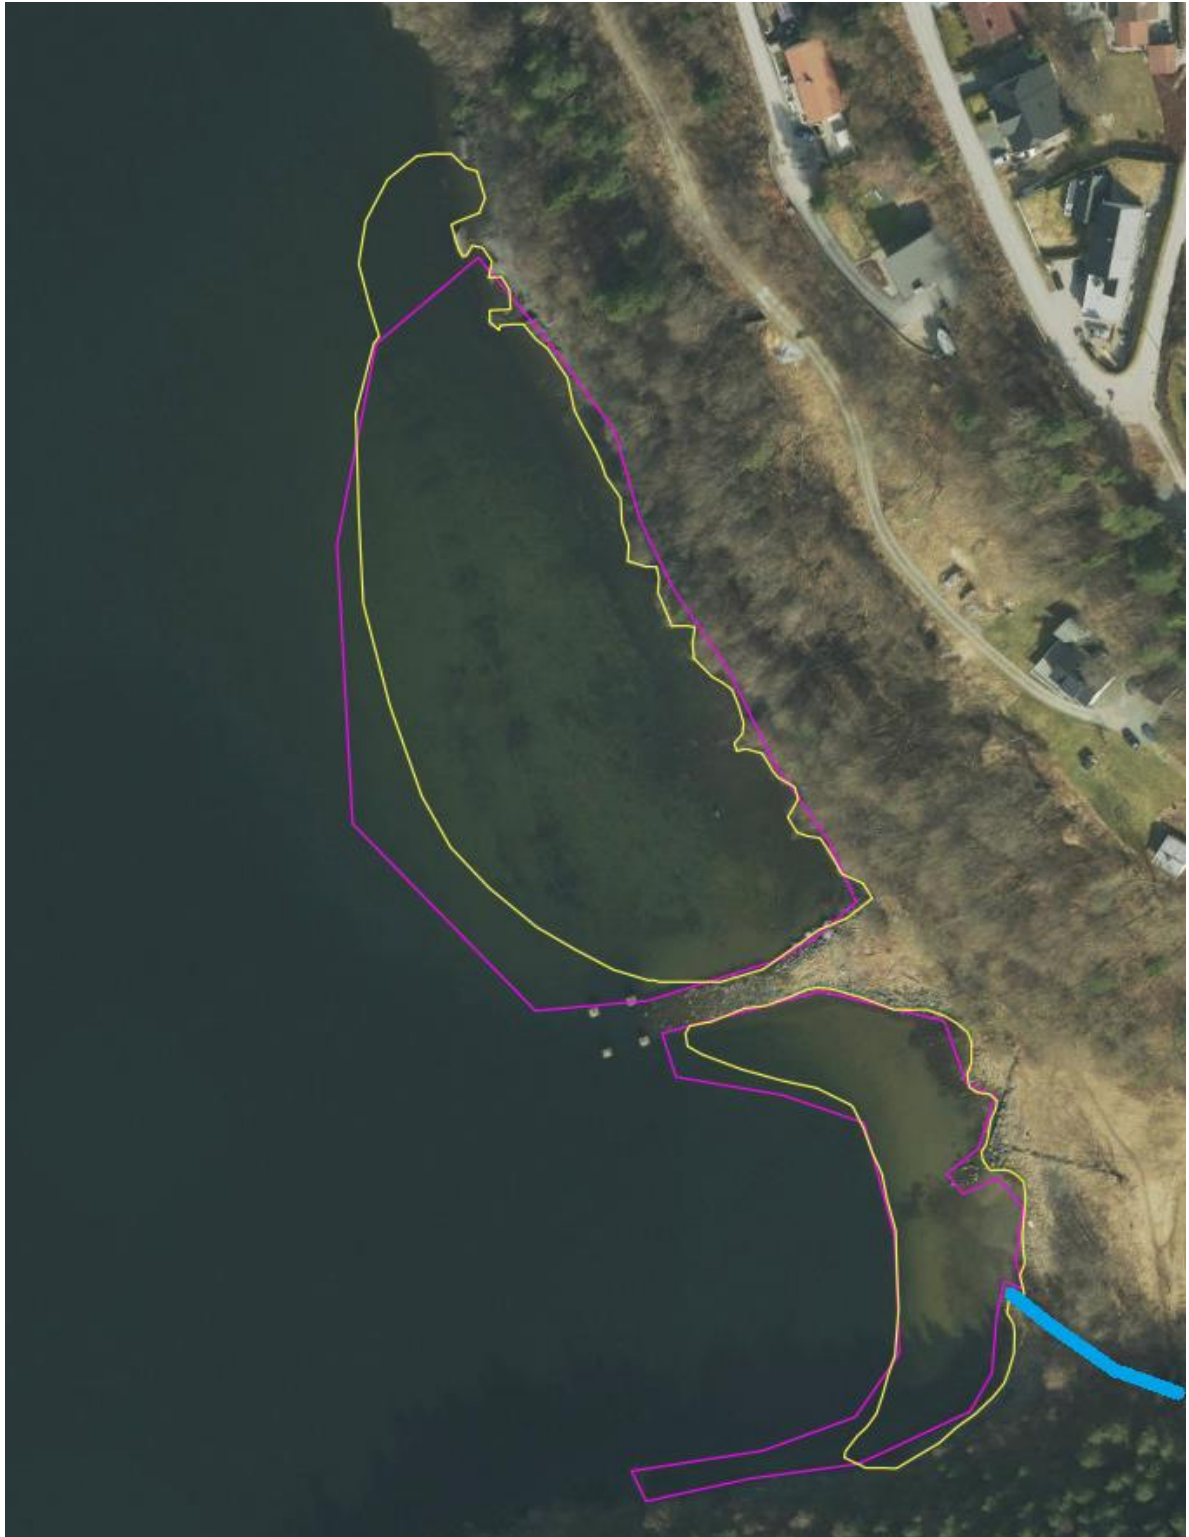
Figur 5. Fiolett strek avgrensner forekomsten av naturtypen Bløtbunnsområder i strandsonen (BM00085329), slik den foreligger i Naturbase. Avgrensningen av denne naturtypen ble justert i forbindelse med feltarbeidet til denne rapporten. Ny avgrensning vises med gul strek. Blå strek er utoset av sjørretbekken som renner ut i Versvika.

Feltkartleggingen til denne rapporten, førte til en justering av avgrensningen av den todelt lokalitet nr. 1 Versvika (ID BM00085329). Den sørlige delen av lokaliteten ble relativt lite grense-justert. Den nordlige delen derimot, fikk vesentlig endret avgrensning ved at den ble trukket inn til dybdekonturen 2 meter samt at grensen langs land ble oppdatert. Endret avgrensning for naturtypen kan sees i figur 5.

Versvikbekken (figur 5) er en viktig gytebekk for sjørret. Sitat: «Bekken i Versvika er kartlagt for anadrom fisk ved flere anledninger, senest i 2011. Bekken har 260 m anadrom strekning, godt egnet bunnsstrat og god yngeltetthet. Den blir kategorisert som en viktig gytebekk for sjørret. Slike kystnære vassdrag representerer store naturverdier, men er under sterkt press fra flere hold. Som ansvarlig for forvaltningen av anadrom fisk, er Fylkesmannen opptatt av at bekken i Versvika i størst mulig grad forblir upåvirket av de foreslåtte tiltakene. I arbeidet med planen i Versvika må det tas særskilte hensyn» (Fylkesmannen i Vestfold og Telemark 2019).
