# BERGANODDEN, SANDEFJORD

## KARTLEGGING AV MARINT NATURMANGFOLD OG KONSEKVENSVURDERING AV MUDRINGSTILTAK

# Rapport 2019:14

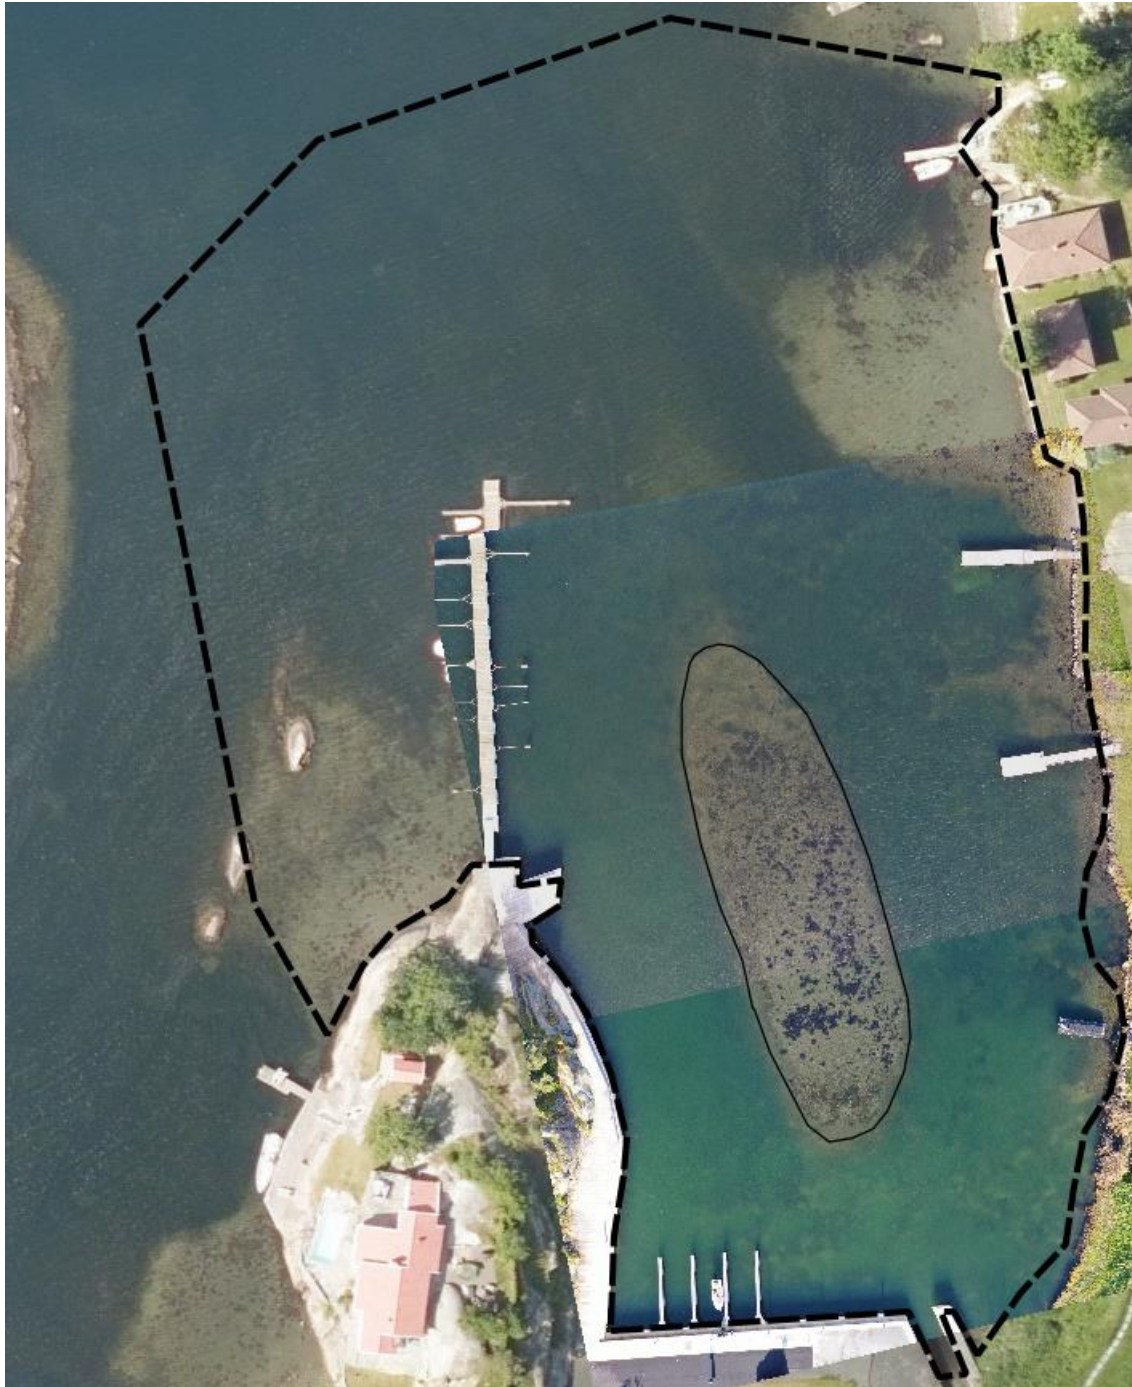
Figur 2. Flybilde fra Berganodden med bukta innenfor tatt 30. juni 2017, mens bildet av selve bukta er et georeferert dronebilde tatt 23. oktober 2019. Tjukk stiplet svart strek er avgrensning av plan- og influensområdet. Tynn svart strek angir den «pallen» med mudder som planlegges fjernet.

Tidligere mudringstiltak har medført at det i dag står igjen en «pall» med mudder sentralt plassert i bukta (se figur 2). Dybden omkring er på ca 2 m, mens toppen av selve «pallen», ved spesielt lavt vann, blir liggende over vannflata (figur 3). Tiltaket består i å fjerne denne «pallen», slik at dybden i hele bukta blir på ca 2 m. Arealet av «pallen» som ønskes fjernet, er på ca. 1,4 daa, og muddermengden som da ønskes fjernet vil være i størrelsesorden ca. 3000 pfm<sup>3</sup> (prosjekterte faste kubikkmeter).

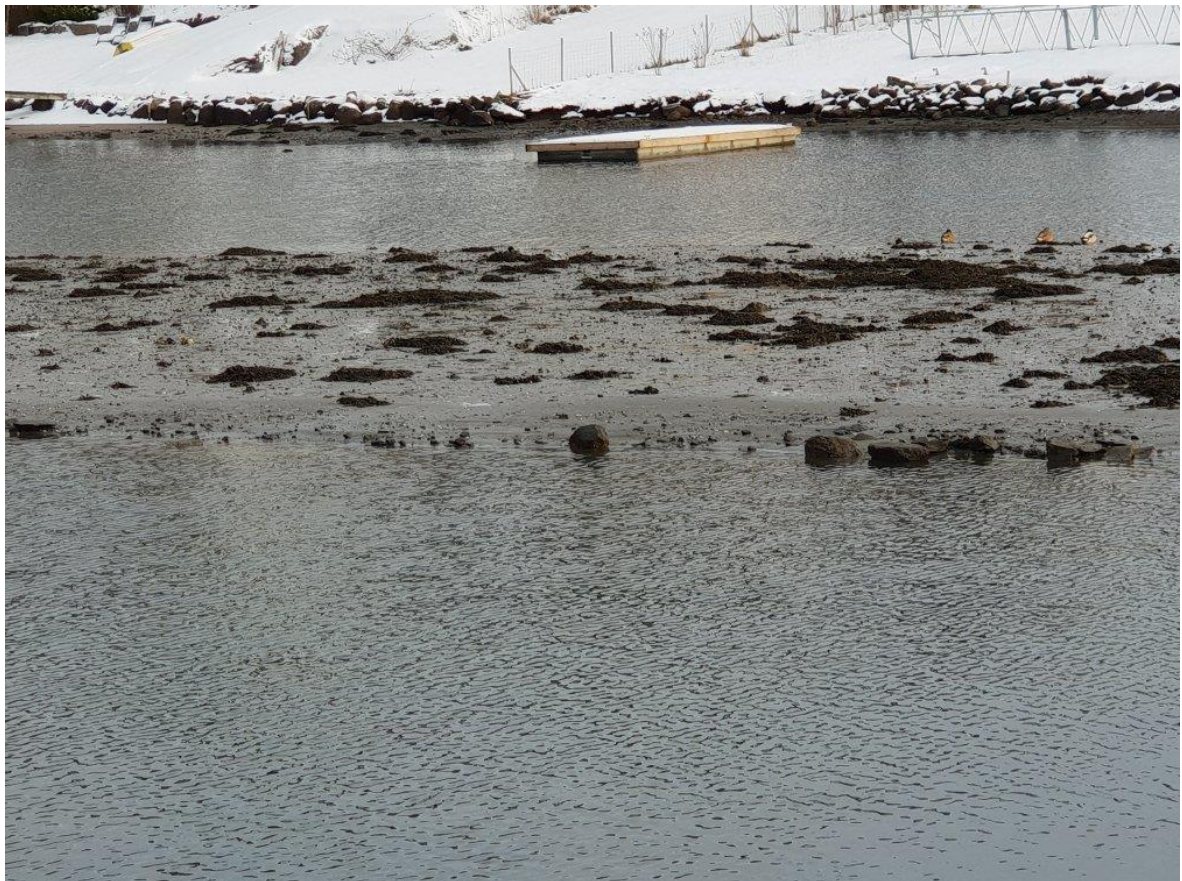
Figur 3. Ved spesielt lavt tidevann ligger toppen av «pallen» over vann. Fotograf ukjent.

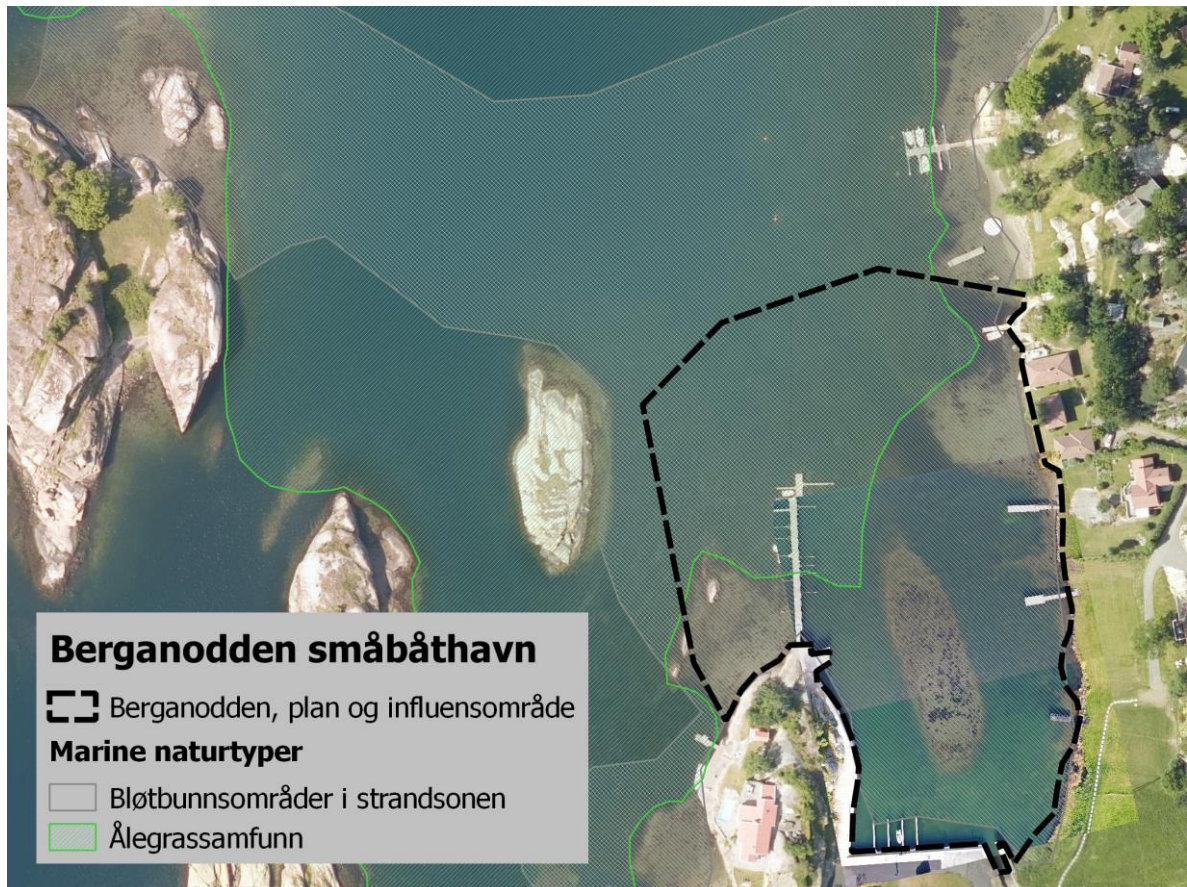
Figur 4. Kjente naturtyper i planområdet, slik de er registrert i Naturbase i 2009. Ålegrassamfunnet er vurdert som Svært viktig (A) og Bløtbunnsområdet som Viktig (B).

1. Hele planområdet omfattes av en stor lokalitet på 124 daa med naturtypen *Bløtbunnsområder i strandsonen* (ID BM00061198, figur 4). Denne ble registrert av Norsk institutt for naturforskning (NIVA) den 27.10.2009 og ble gitt verdien *Viktig* (B). Beskrivelsen av denne lokaliteten, slik den er presentert i Naturbase, er gjengitt i vedlegg 1.
2. Et stort område på 145 daa med naturtypen *Ålegraseng og andre undervannsenger* strekker seg noe inn i planområdet (ID BM00057595, figur 4). Denne ble registrert av Havforskningsinstituttet (HI) den 19.10.2009 og ble gitt verdien *Svært viktig* (A). Beskrivelsen av denne naturtypen, slik den er presentert i Naturbase, er gjengitt i vedlegg 2.

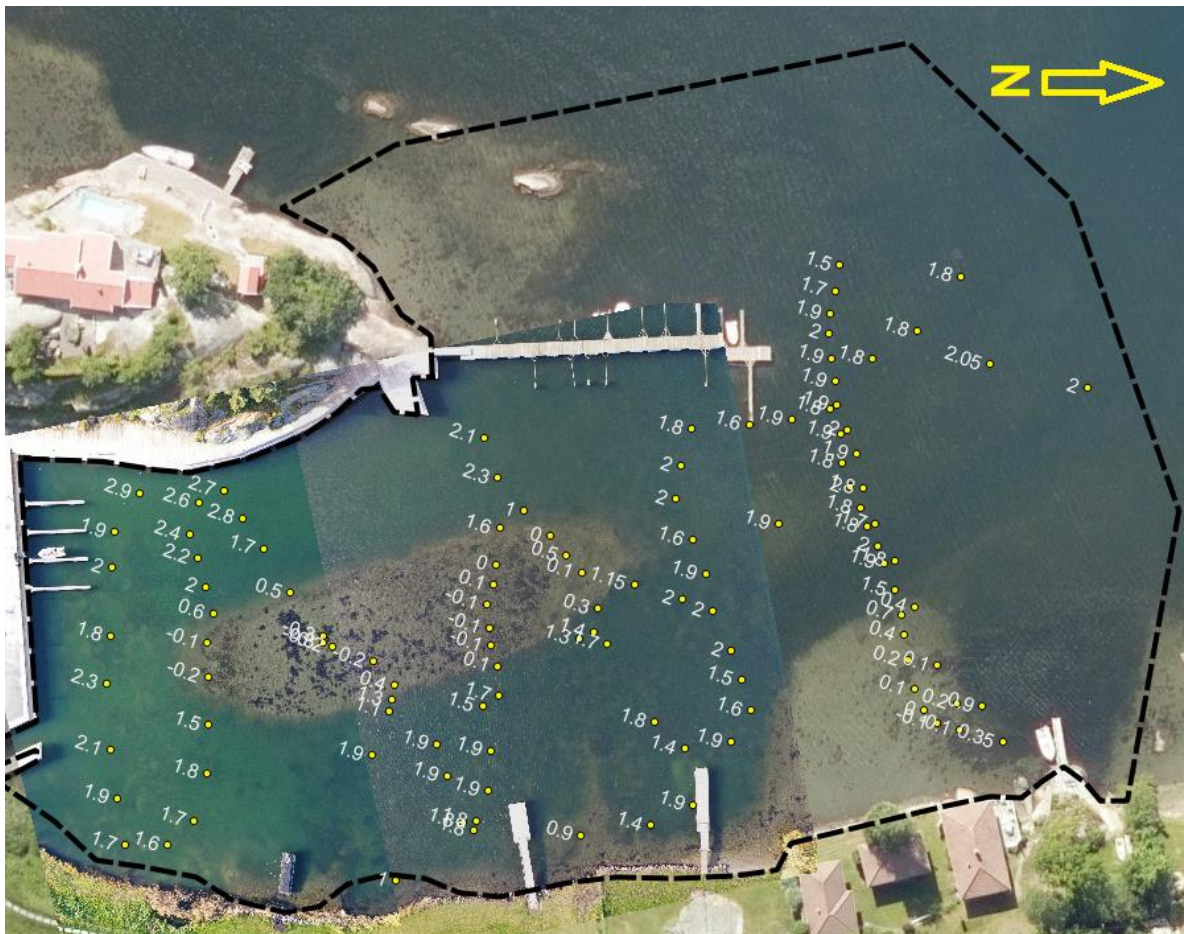
Figur 5. Dybdekart for området der tiltaket er planlagt. Dybdene er målt med ekkolodd på høyvann og justert til [sjøkartnull](#). Som det går fram av justerte dybder, vil pallen ved ekstra lavt lavvann, stikke ca. 0,3 m over vannflaten. Merk at dybdepunktene er tatt med håndholdt GPS slik at geografisk nøyaktighet av punktet er ca. 3 m.

Dybderegistreringer ble målt med ekkolodd og målingene ble justert til sjøkartnull (1996-2014) i henhold til [tidevannstabellen](#) på det aktuelle tidspunktet. Dybdekartet er gjengitt i figur 5 nedenfor.

Omtrent hele båthavna ble i 2008 registrert som del av en naturtypelokalitet med Bløtbunnsområde i strandsonen, som på grunnlag av størrelse ble vurdert som *Viktig (B)*. Kartlegging av bløtbunnsområder omfatter arealer med sand- eller mudderbunn grunnere enn 2 m. Det framgår av dybdmålingene i figur 5 at nærmest hele småbåthavna, med unntak for et lite hjørne i sørvest, kan klassifiseres som naturtypen *Bløtbunnsområder i strandsonen*.

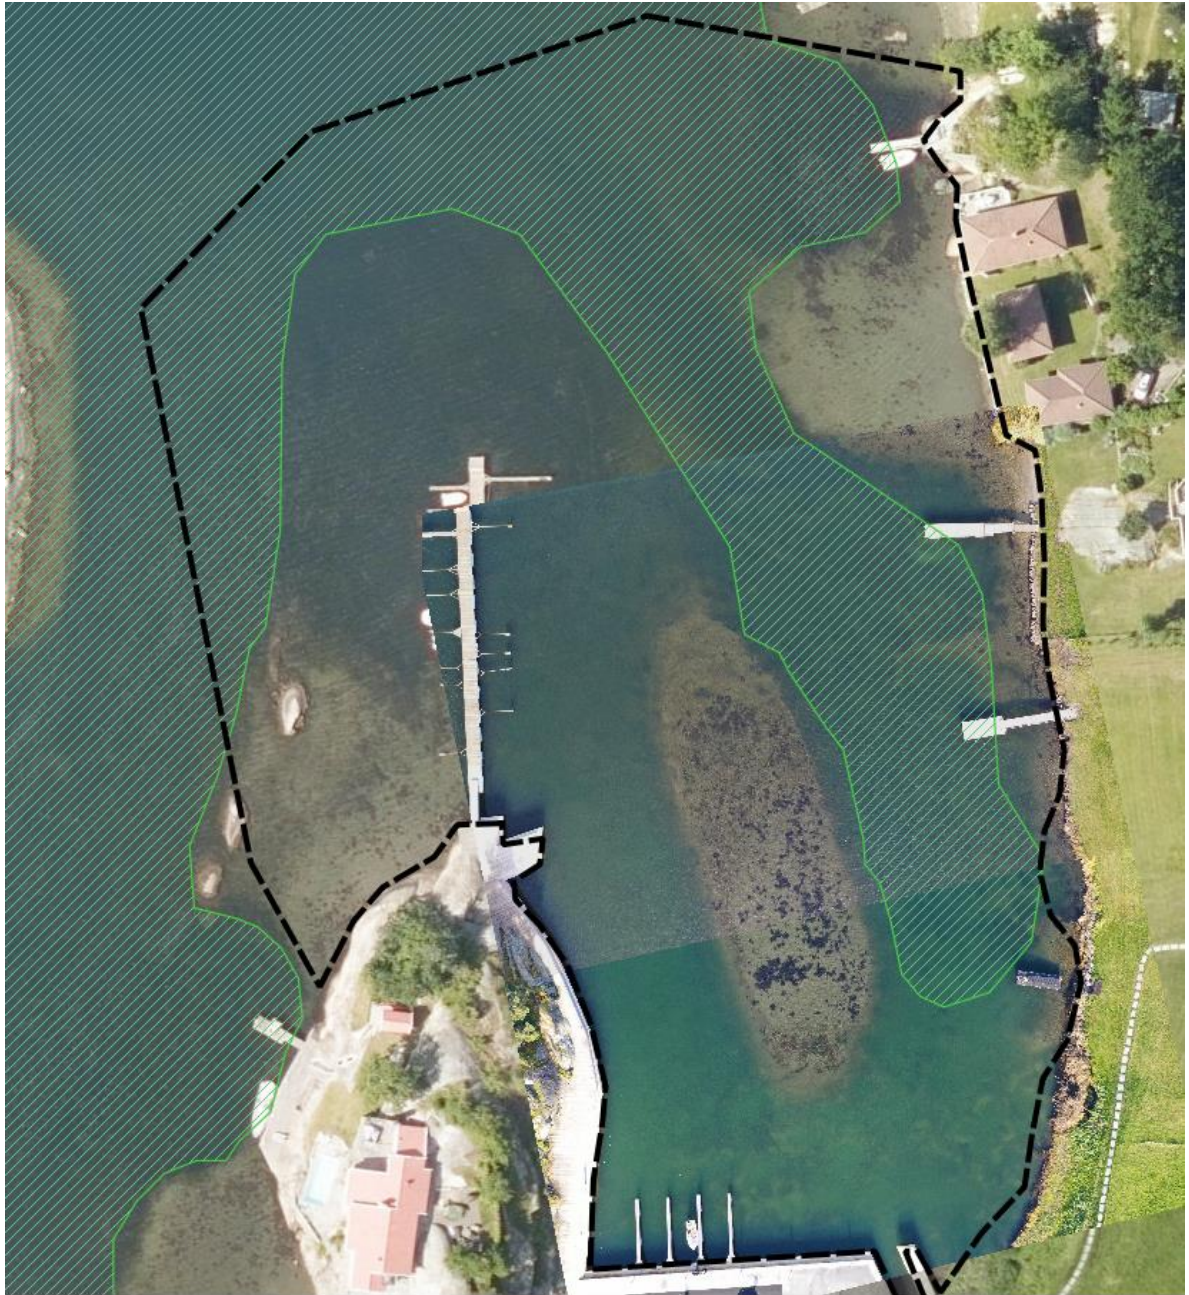
Figur 6. Avgrensning av ålegrasenga ved Berganodden, basert på feltarbeid utført den 23. oktober 2019.

Utbredelsen av ålegrasenga ble kartlagt vha. undervannsvideo. På grunnlag av dette ble avgrensningen av det eksisterende kartet i Naturbase justert (figur 6). Det viste seg at

Som det går fram av figur 6 ovenfor, ble det i oktober 2019 observert at ålegrasenga hadde spredd seg innover i småbåthavna, på østsiden av den pallen som nå ønskes fjernet. Dette er overraskende da hele dette området ble mudret sent på året i 2017. Forekomsten var noe flekkvis med stedvis nakne felter, men forekomsten var såpass tett at vi valgte å avgrense det aktuelle arealet som naturtypen *Ålegraseng og andre undervannsenger*. Sammenligner vi dybdeforholdene i 2017 med dybdeforholdene i 2019 (figur 7), framgår det at ålegrasenga nå er godt etablert på arealer som ble mudret bare 2 år tidligere. Dette viser at ålegras og småhavgras har evne til relativt raskt å kunne kolonisere/rekolonisere nylig mudrede arealer, bare forholdene ligger til rette for det. En viktig forklaring på dette er trolig svært god tilgang på frø fra den meget store og livskraftige ålegrasenga som omkranser hele planområdet.

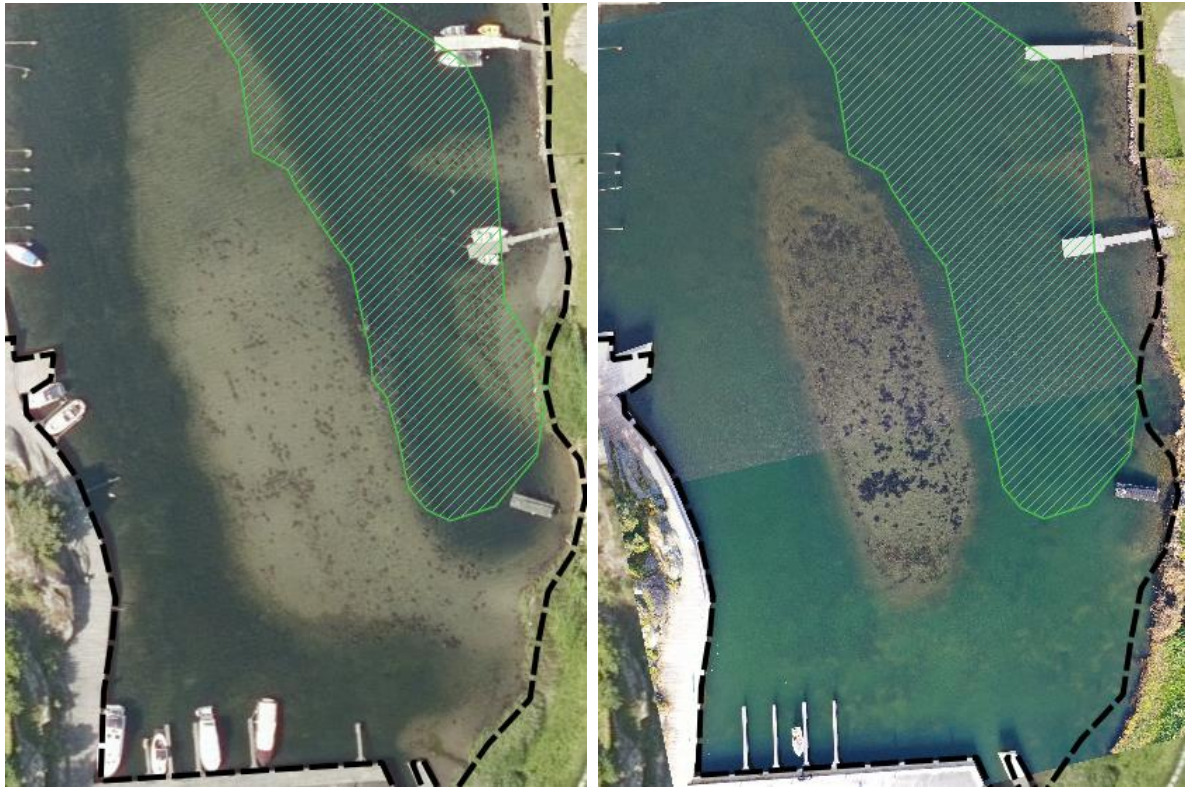
Figur 7. Til venstre vises utbredelsen av ålegrasenga i 2019, lagt på ortofoto fra 2017. Til høyre vises utbredelsen av ålegrasenga lagt på et georeferert dronebilde, tatt samme dag som kartleggingen ble foretatt (23.10.2019). Det framgår av figurene at ålegrasenga nå vokser på områder som ble fjernet ved mudringen i 2017. Dronebilde: Ola Wergeland Krog.

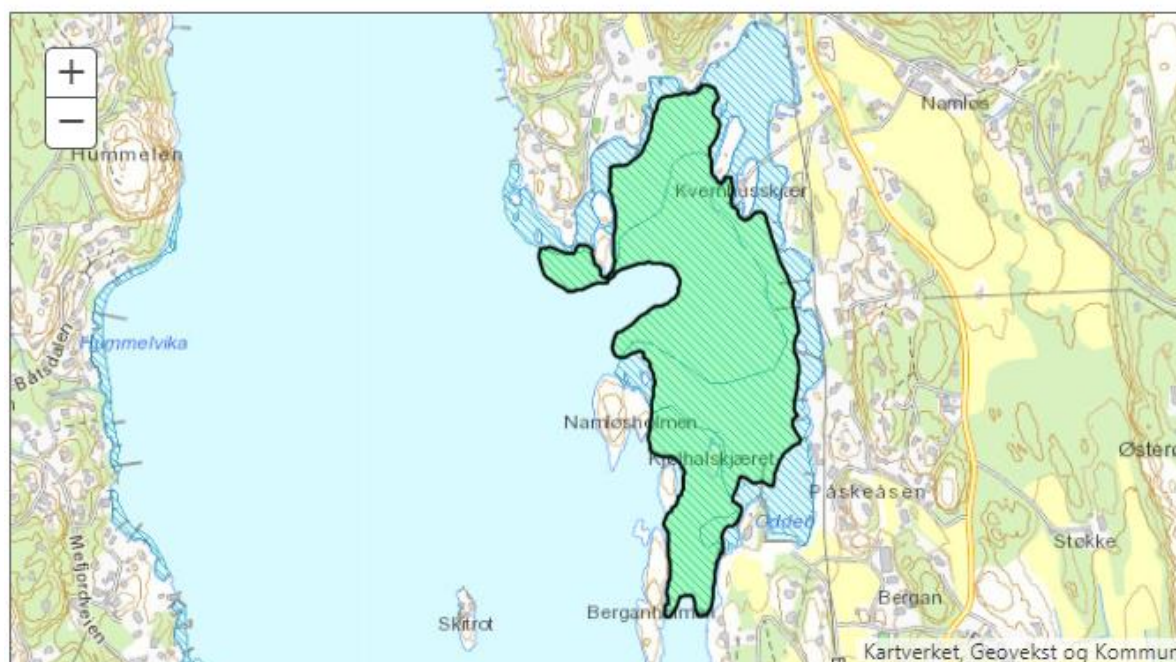
#### Namløs

<b>ID</b>	BM00057595
<b>Naturtype</b>	Ålegrassamfunn
<b>Utforming</b>	Vanlig ålegras
<b>Verdi</b>	Svært viktig
<b>Registreringsdato</b>	19.10.2009
<b>Nøyaktighetsklasse</b>	-
<b>Verdi begrunnelse</b>	-
<b>Innledning</b>	Tette ålegressenger med kraftige planter
<b>Beliggenhet og naturgrunnlag</b>	-
<b>Artsmangfold</b>	-
<b>Påvirkning</b>	-
<b>Fremmede arter</b>	-
<b>Råd og skjøtsel og hensyn</b>	-
<b>Landskap</b>	-
<b>Areal fra kartobjekt (daa)</b>	146,8
<b>Kommuner</b>	0710 (Sandefjord)
<b>Kilder</b>	HI 2009.
