BANE NOR, MOSS SENTRUM (SMS6). KARTLEGGING OG FJERNING AV FREMMEDE ARTER.

12. JUNI 2019

Rapport 2019:6

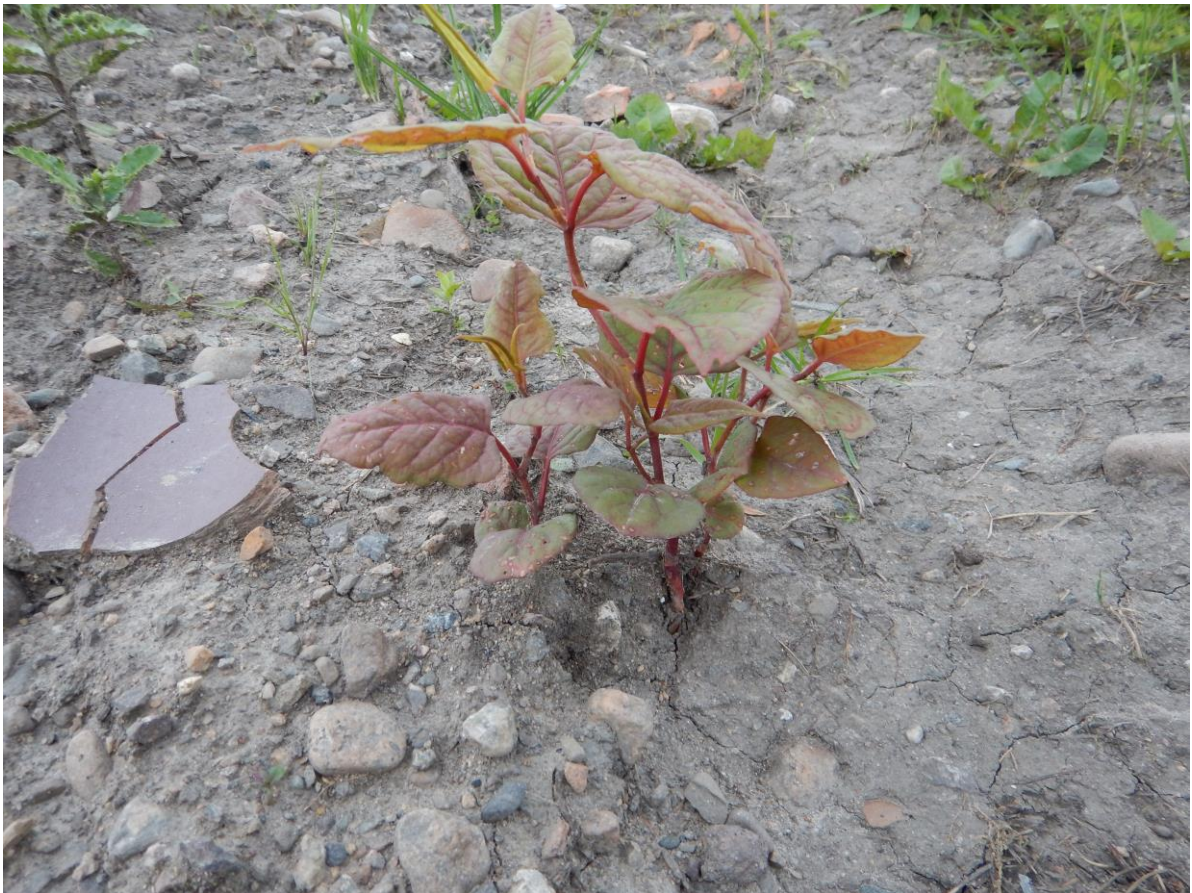
Figur 1. Parkslirekne er en meget aggressiv fremmedart som er i spredning i Norge. I planområdet for ny jernbanestasjon i Moss ble det i 2018 påvist store forekomster av arten. Ved kontroll av delområde 5,6,7 og 9 ble det påvist seks småplanter av arten. Foto: Ola Wergeland Krog

Den mest aggressive fremmedarten som ble registrert var noen få forekomster av parkslirekne (se figur 1). Disse ble ikke luket vekk, men markert for å fjernes med gravemaskin. Dette for å være sikre på at stengel- eller rot-delen fjernes, da det er en av disse som er opphavet til småplantene.

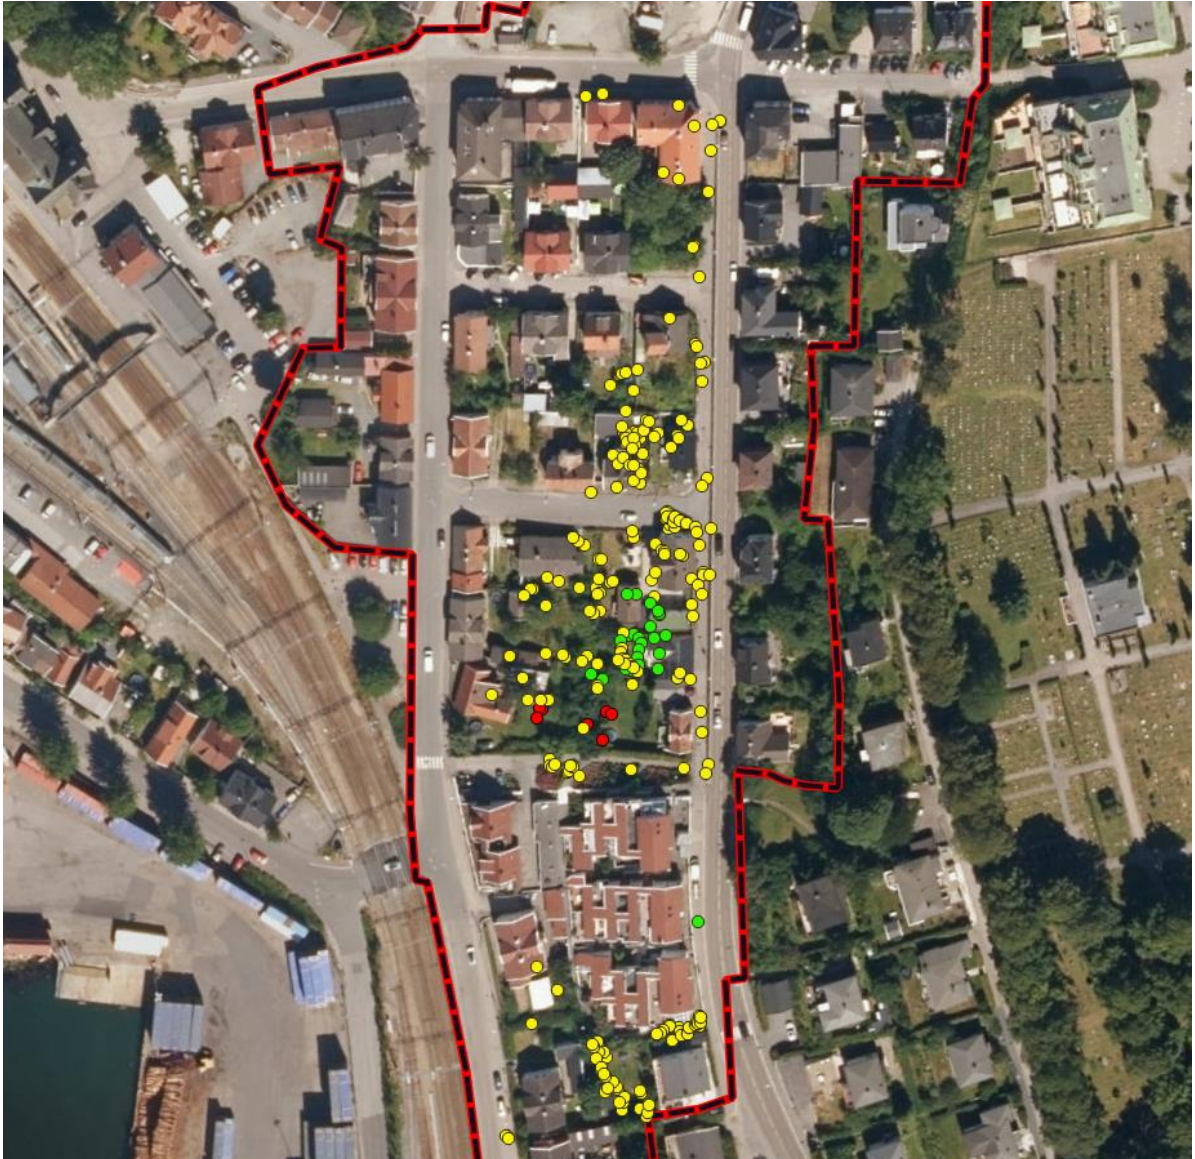
Figur 4. Punktregristreringer i planområdet (merk at alle hus og tekniske installasjoner var fjernet ved denne undersøkelsen). Gule prikker er arter i kategorien Svært høy risiko (SE). Grønne prikker er arter i kategorien Høy risiko (HI) og røde prikker markerer funn av den spesielt aggressive fremmedarten parkslirekne (SE).

All vegetasjon i området ble kontrollert. Det ble registrert 17 fremmede arter som har blitt vurdert i den siste lista over fremmede arter i Norge (tabell 1). Av disse er 15 arter plassert i kategorien Svært høy risiko (SE) og 2 arter i kategorien Høy risiko (HI). Totalt ble det registrert 273 punkter med fremmede arter. Hvert punkt på kartet i figur 3 representerer én eller flere planter. Totalt ble det fjernet ca. 400 planter ved lusing. Disse ble pakket i plastposer og levert til oppdragsgiver for destruering. Registrerte forekomster av planter hvor lusing ikke var å anbefale av hensyn til spredningsfaren, eller hvor lusing ikke var mulig med håndkraft, ble markert med merkespray. Forekomster som ikke ble luket var forekomster av parkslirekne (spredningsfare), honningknoppurt og hagelupin (store sammenhengende bestander), samt en forekomst av brudespirea som ikke lot seg luke bort.

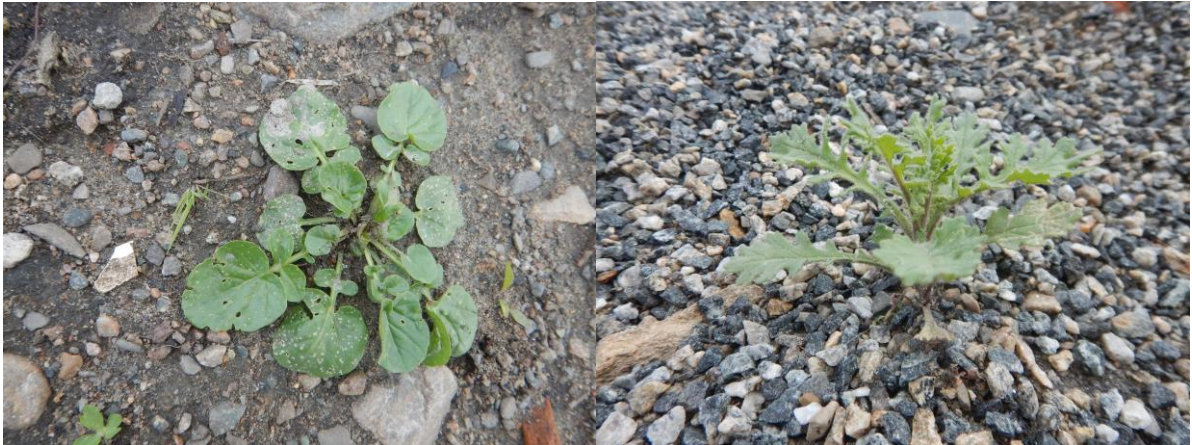
Vinterkarse til venstre og klustersvineblom til høyre. De vanligste av de påviste fremmedartene i planområdet.

De vanligst forekommende artene i området var, i avtagende mengde, vinterkarse, klustersvineblom og kanadagullris (se bilder i vedlegg 1).

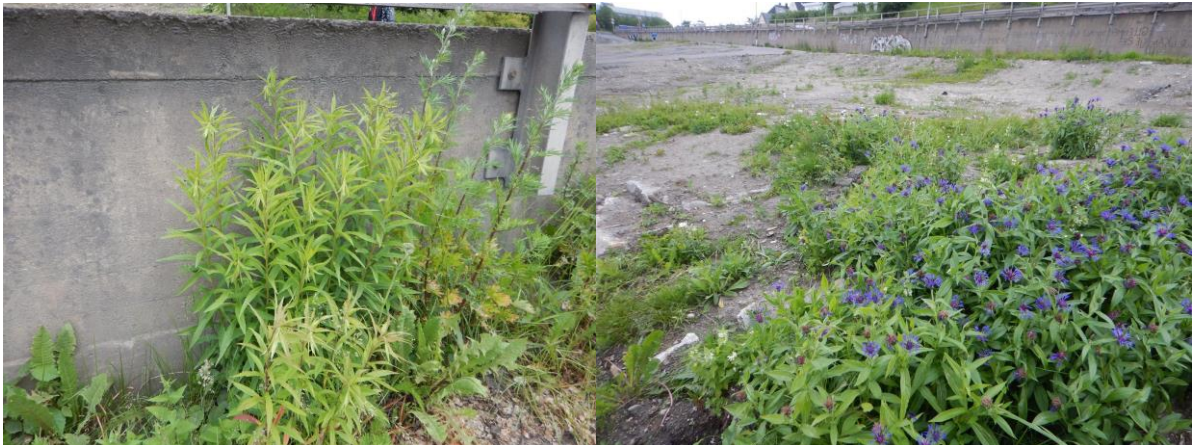
Kanadagullris (SE) til venstre og honningknoppurt (HI) til høyre.

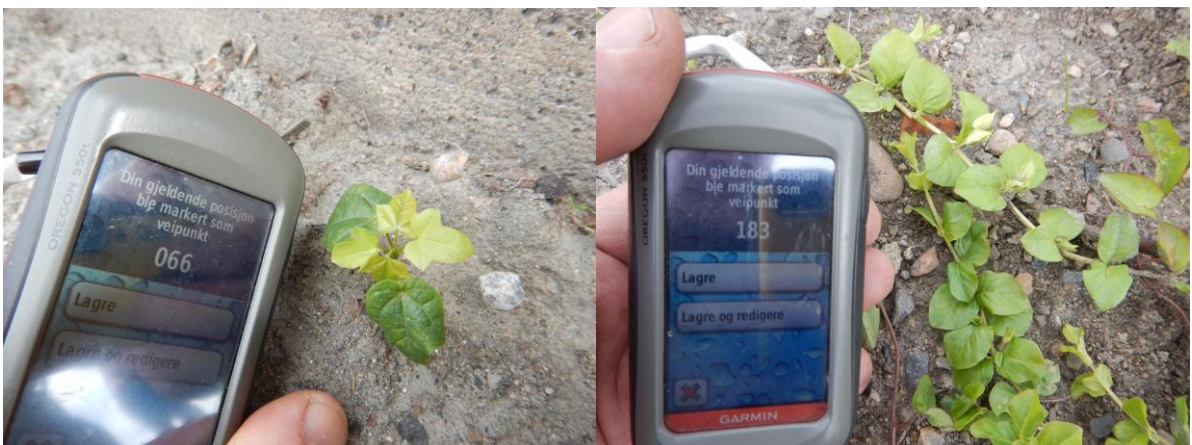
Alle enkeltobservasjoner og grupper med fremmede arter ble registrert med GPS før de ble luket bort. Her ser vi platanlønn til venstre og krypfredløs til høyre.
