# HANKØBUKTA, FREDRIKSTAD

## KARTLEGGING AV ÅLEGRASENG I FORBINDELSE MED BRYGGEUTVIDELSE

## Rapport 2019:8

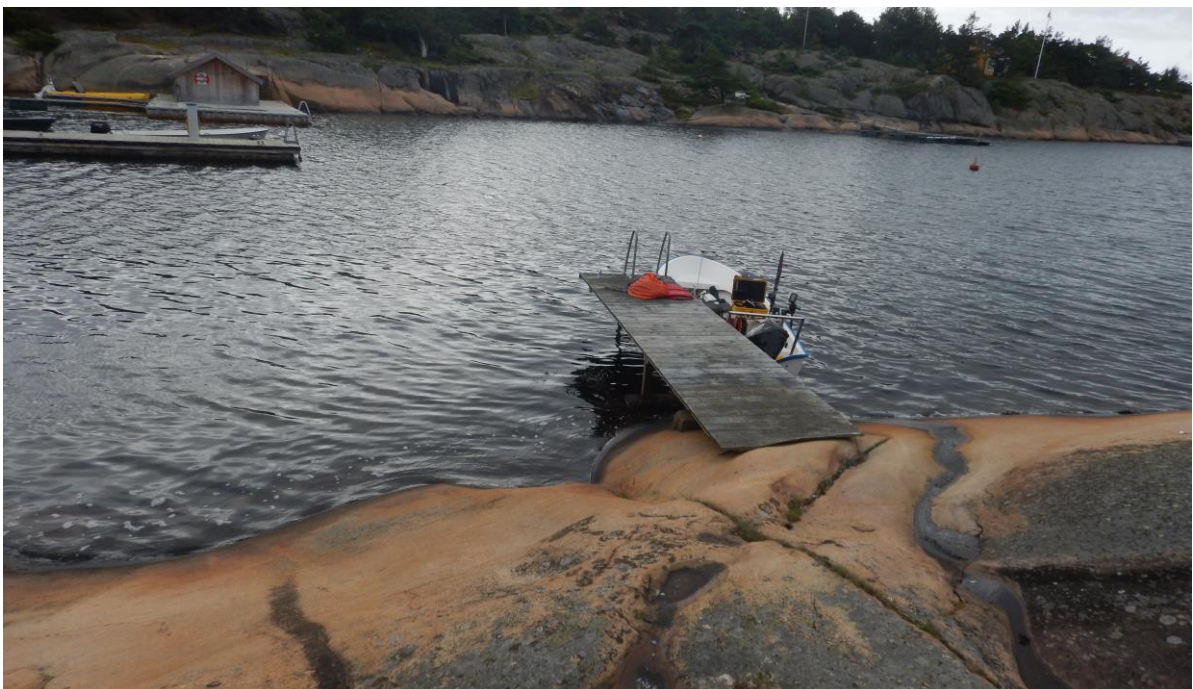
Figur 2. Dagens bryggeløsning. Bildet er tatt fra nord. Foto: forf.

Hankøbukta er en liten kile som ligger helt sørvest på Hankø. Brygga, som ønskes erstattet med ei flytebrygge, ligger på nordsiden av bukta (figur 1 og forsiden). Det aktuelle området (heretter kalt planområdet) som ble undersøkt, består av den innerste delen av bukta. (figur 2).

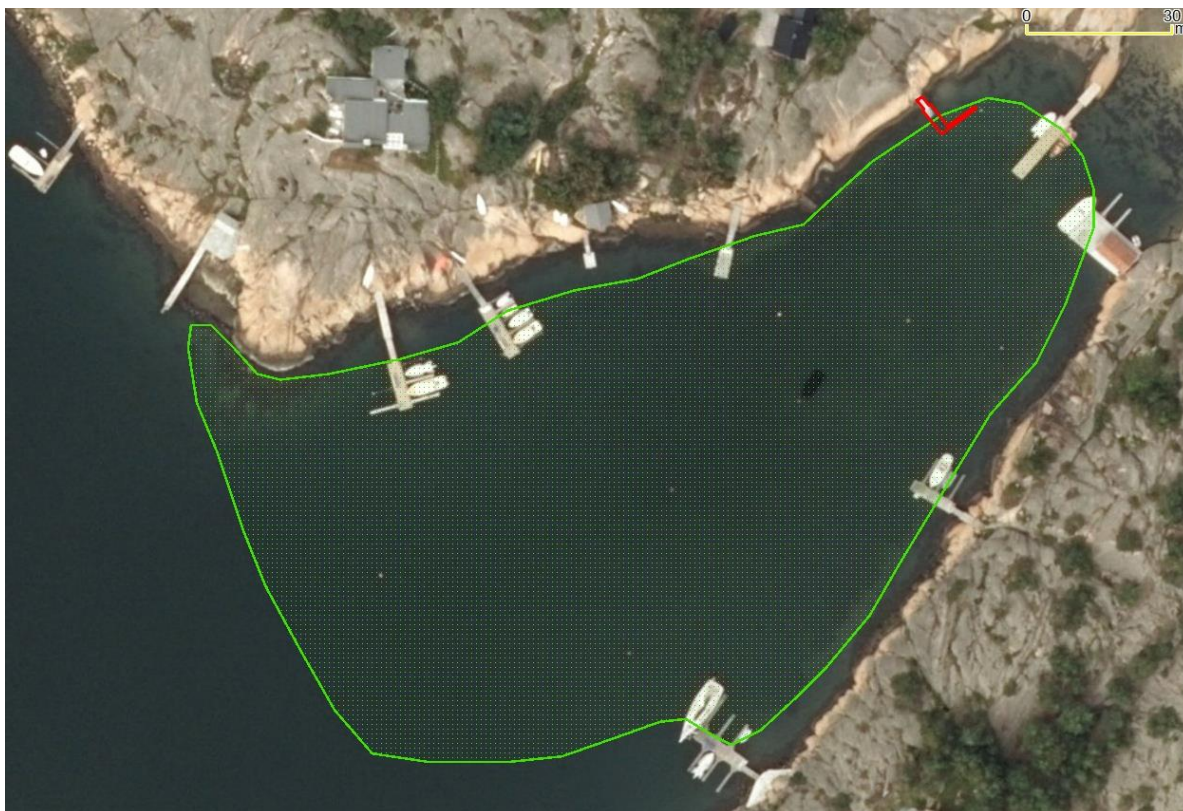
Figur 3. Grønn skravur er naturtypen *Ålegrassamfunn* med utforming *Vanlig ålegras* (BN00057212) slik den ligger i Naturbase august 2019. Tiltaket er skissert med rødt øverst i høyre hjørne.

I Miljødirektoratets Naturbase er nærmest hele Hankøbukta registrert som en naturtyperlokaltet av typen *Ålegrassamfunn* med utforming *Vanlig ålegras* (BN00057212) (se figur 3). Denne registreringen er, i følge faktaarket for lokaliteten, registrert av Havforskningsinstituttet (HI) den 15. oktober 2008. Beskrivelsen er som følger: *Tette ålegressenger med kraftige planter. Areal: 14,2 daa. Verdi: Lokalt viktig C»*.

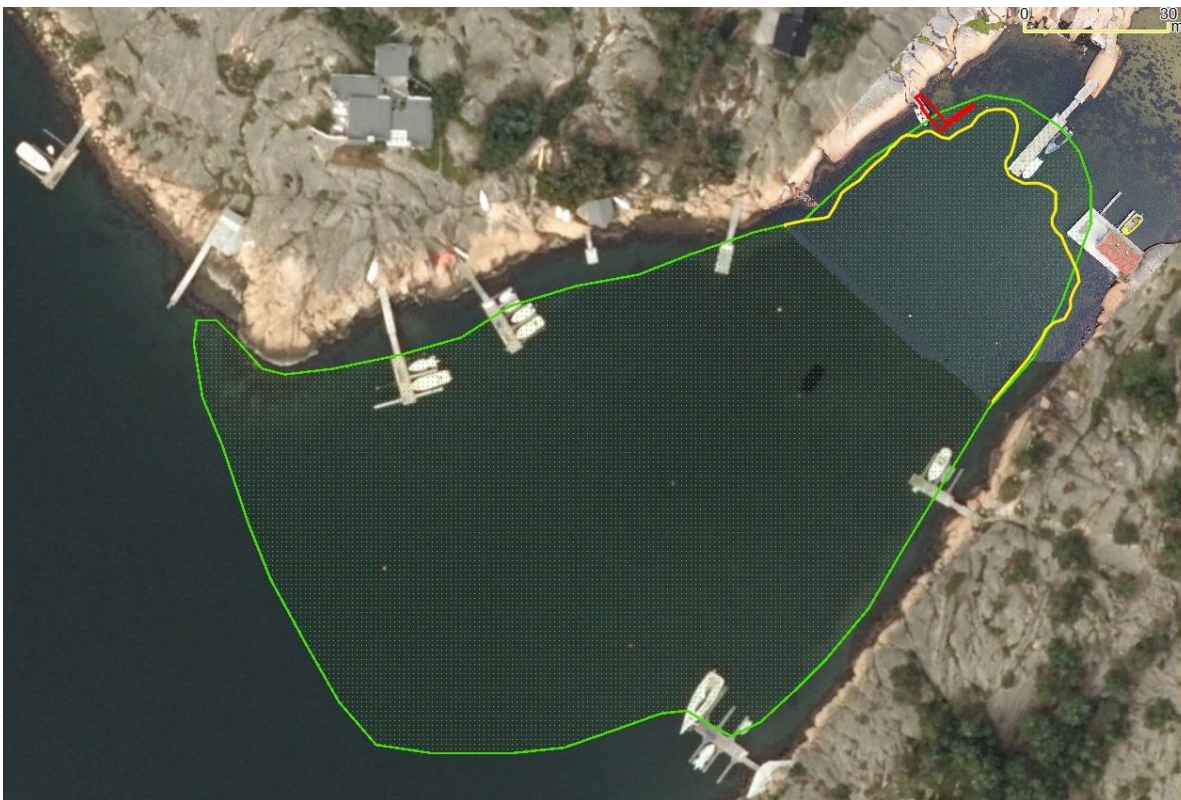
Figur 4. Grønn skravur er den kjente forekomsten av ålegraseng (BN00057212) slik den ligger i Naturbase august 2019. Ny avgrensning av ålegrasforekomsten i den innerste delen av bukta er vist med gul strek. Tiltaket er skissert med rødt øverst i høyre hjørne.

Den allerede kjente ålegrasenga ble bekreftet og viste seg å være en svært tett og livskraftig forekomst av ålegras. Ålegraset var dessuten i full blomst, noe som ikke er vanlig å registrere. Den innerste delen av ålegrasenga ble grundig avgrenset vha. videokartlegging, vannkikkert og dronebilder (se fig. 4). Vha. gode dronebilder anslås nøyaktigheten på den justerte avgrensningen av den indre delen av ålegrasenga til å ligge innenfor ca. 1 m.

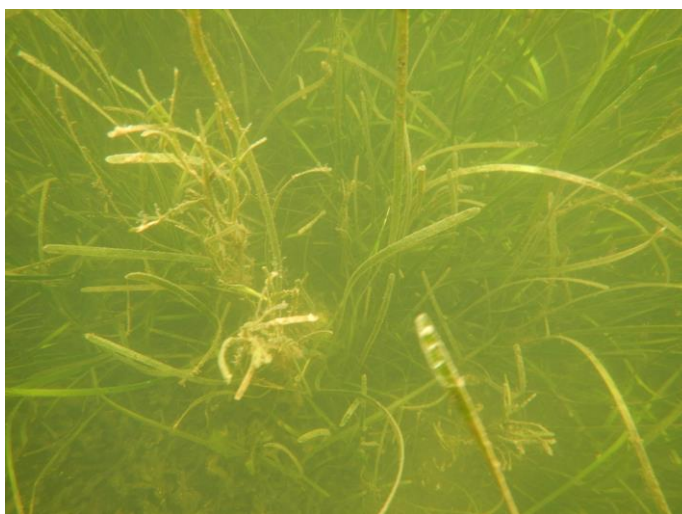
Figur 5. Livskraftig ålegrasforekomst i Hankøbukta. Mange av plantene var i full blomst. Foto: forf.
