BOTNEKILEN SMÅBÅTHAVN

**KARTLEGGING AV MARINT OG TERRESTRISK
NATURMANGFOLD I FORBINDELSE MED
UTARBEIDELSE AV REGULERINGSPLAN**

Rapport 2020:11

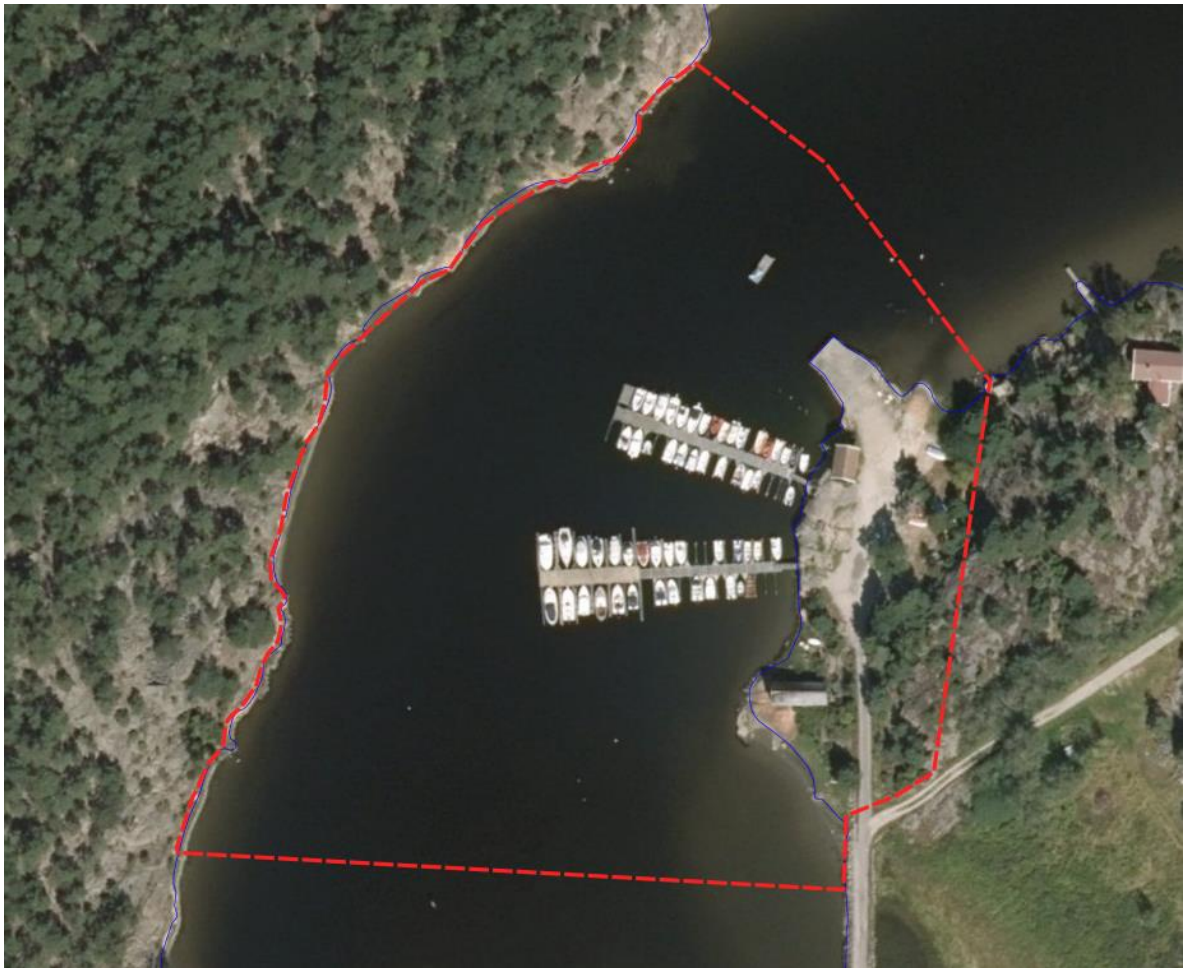
Figur 2. Planområdet er vist med rød stiplede linje. Influensområdet er ikke markert, men består i praksis av alt areal i kilen innenfor, da tiltak ved småbåthavna vil kunne påvirke naturmangfoldet i hele denne delen av kilen.

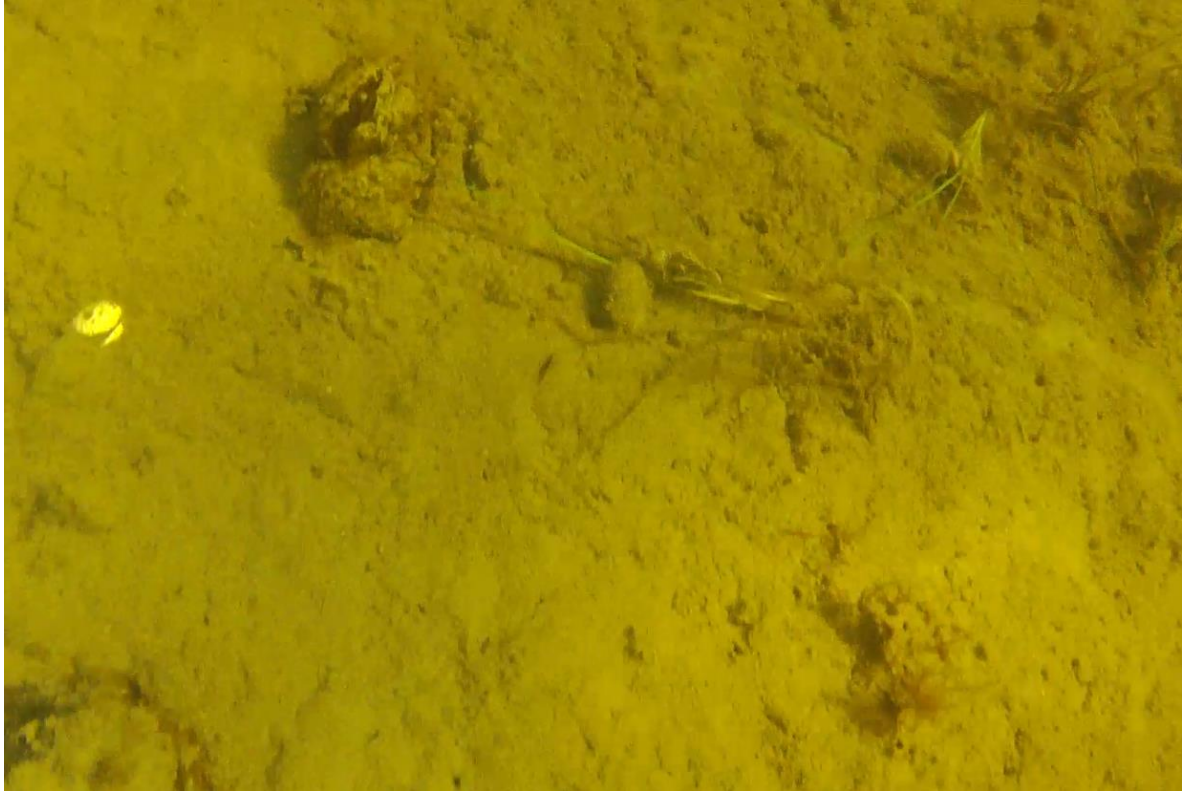
Figur 6. Videoutsnitt som viser et typisk utsnitt av sjøbunnen i det registrerte bløtbunnsområdet (BM00044429). På bildet sees noen strå av ålegras, blåskjell samt trolig et dødt ind. av vanlig sandskjell delvis dekket av mudder til venstre i bildet. Videoutsnitt: Ola Wergeland Krog.

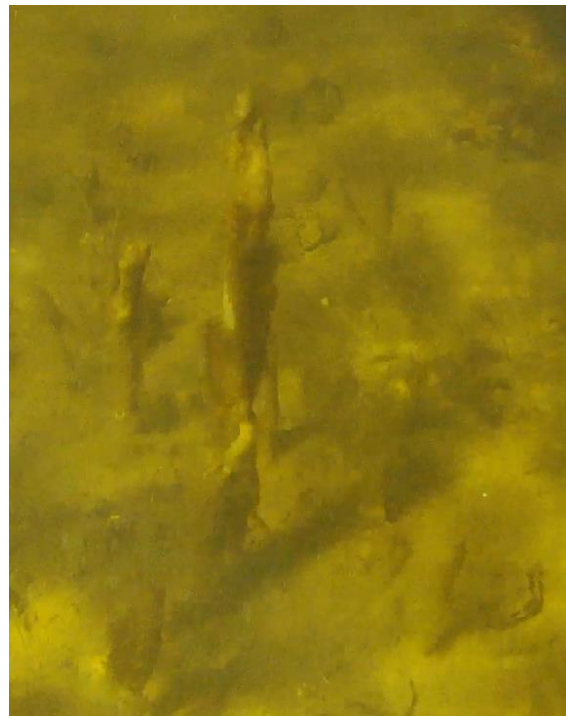
Figur 8. Ålegrasplantene var stedvis helt dekket av et brunt belegg av trådalger eller blågrønne bakterier. Dette skyldes bla. økt næringssinnhold i sjøen. Videoutsnitt: Ola Wergeland Krog.

Bruk, tilstand og påvirkning: De få enkeltstråene av ålegras *Zostera marina* som ble påvist, var helt tildekket / bevokst med trådalger og stedvis dekket av et brunt belegg. Det brune belegget kan være blågrønne bakterier som produserer tilstrekkelig med gass via sin fotosyntese til at plantene blir stående oppreist på mudderbunnen.
