NY NERLANDSØYBRU

KONSEKVENSTREDNING TEMA MARINT NATURMANGFOLD

Rapport 2020:12

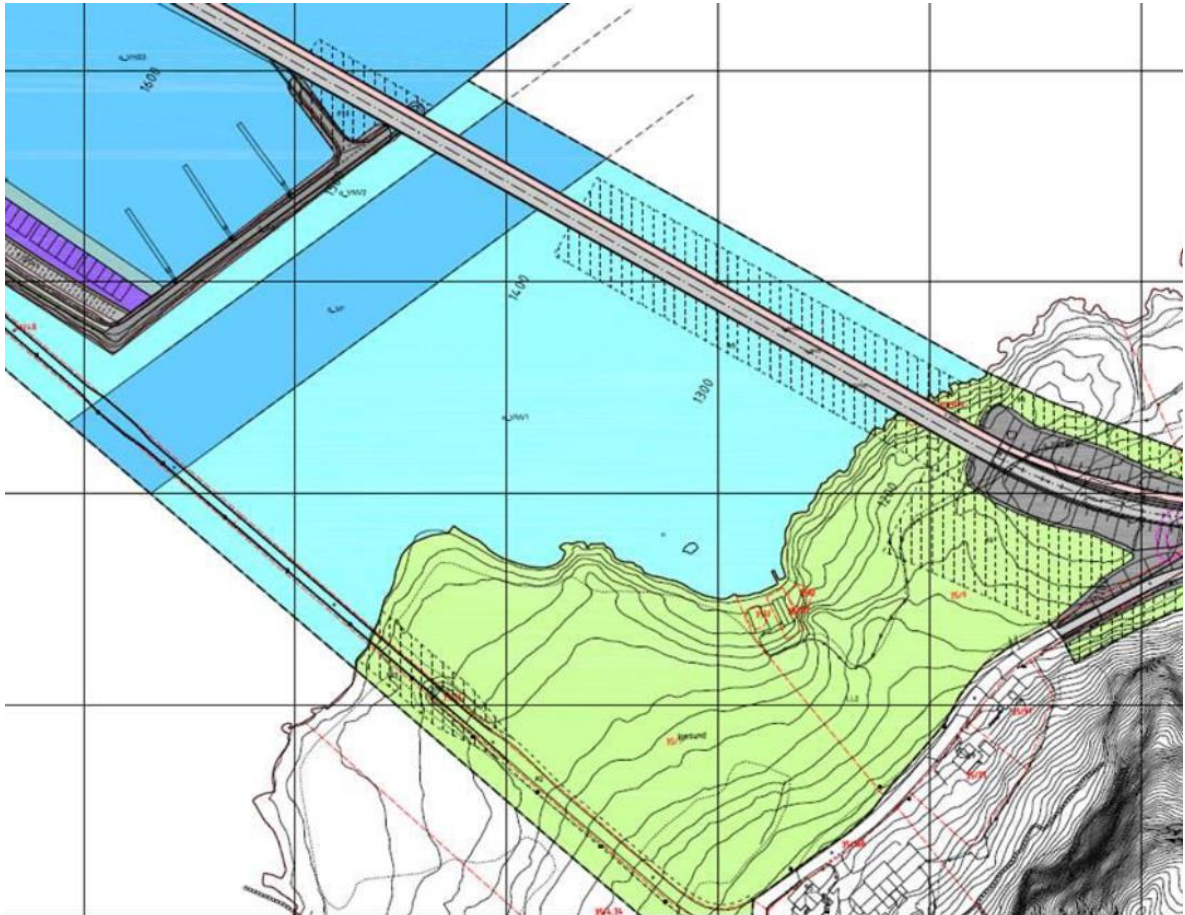
Figur 2. Plankartet viser eksisterende bru i sør-vest og den nye brutraseen i nordøst. Svart stiplet og loddrett skravur viser arealet som vil bli fylt ut med stein.

På grunn av store korrosjonsskader må den eksisterende Nerlandsøybrua erstattes med ei ny bru. Den aktuelle løsningen, som vurderes her, vil medføre at det skal legges ei steinfylling over gruntvansområdet på den sørøstre siden av dagens bru, se figur 2 nedenfor.

Traséen som planlegges utfyllt er ca. 200 m lang og 60 m bred og strekker seg fra land og ut til seilingsleden gjennom sundet Søre Vaulen. Det er sendt inn søknad til Fylkesmannen i Buskerud om tillatelse til utfylling i sjø og mudring i forbindelse med opparbeidelse av ny sjøfront fra land samt etablering av ny molo/småbåthavn.

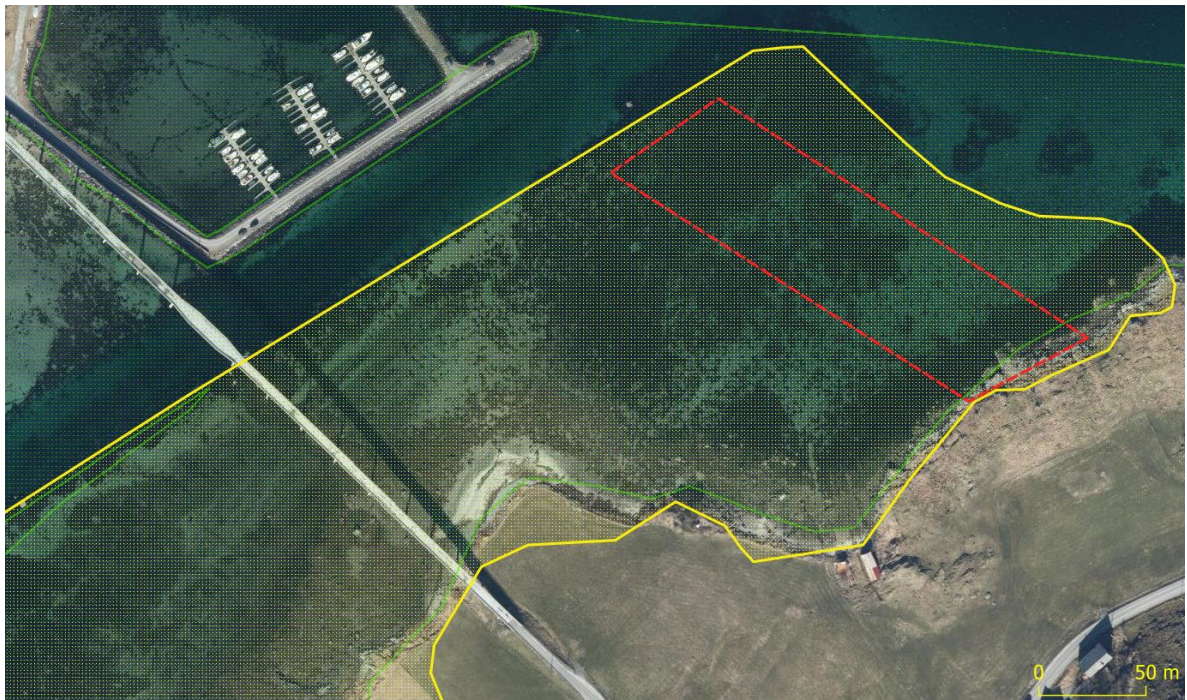
Figur 3. Planområdet for tiltaket er vist med stiptet rød strek. Influensområdet er i denne utredningen vurdert til å omfatte hele gruntvannsarealet nordøst for den gamle Nerlandsøybrua. Gul strek avgrensner den terrestre naturtypen Strandeng og strandsump mens grønn strek avgrensner den marine naturtypen Bløtbunnsområder i strandsonen.

Tiltakets influensområde vurderes til å omfatte hele gruntvansområdet omkring planområdet og ned til den gamle brua. Avgrensning av planområdet og influensområdet for marin kartlegging er vist i figur 3.

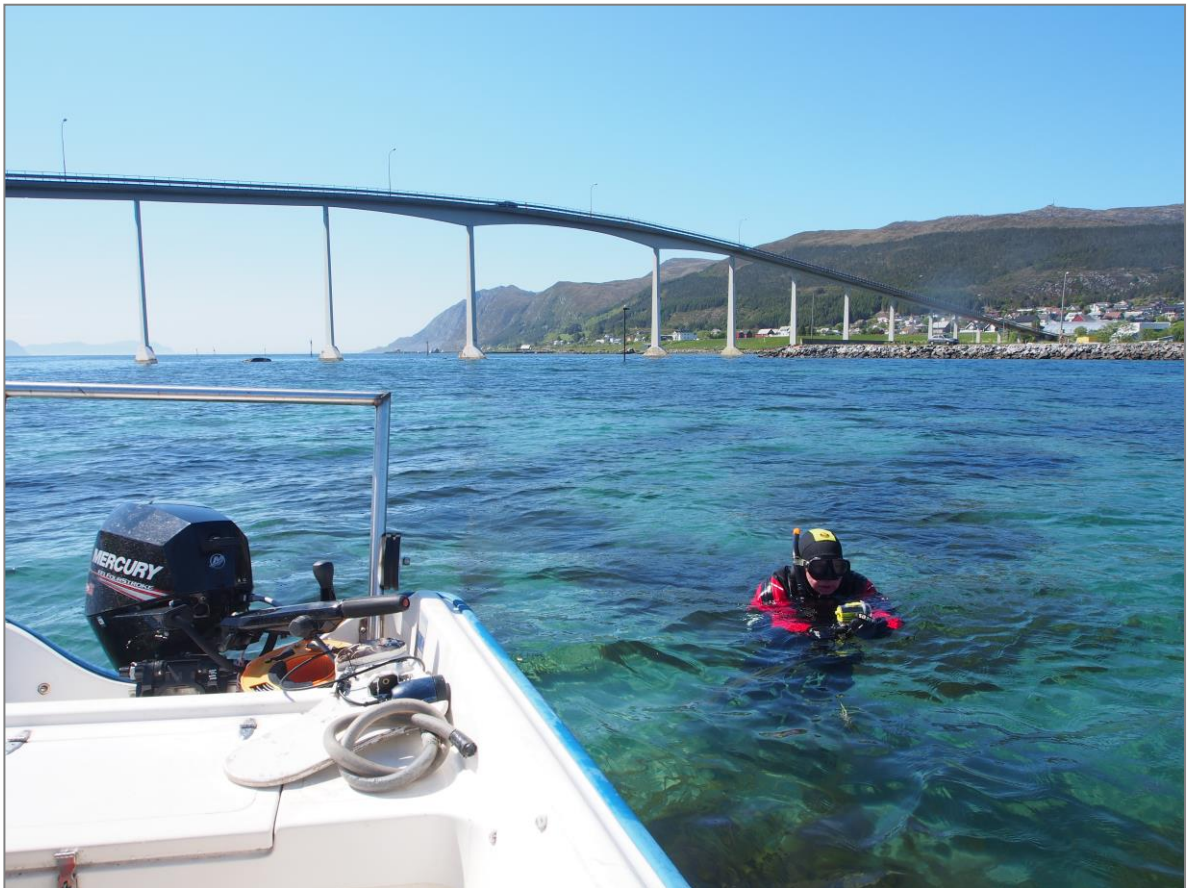
Figur 8. I komplekse og artsrike områder som Søre Vaulen, er fridykking et nødvendig supplement til videokartlegging og bruk av kasterive. Foto: Jan Ingar Båtvik.

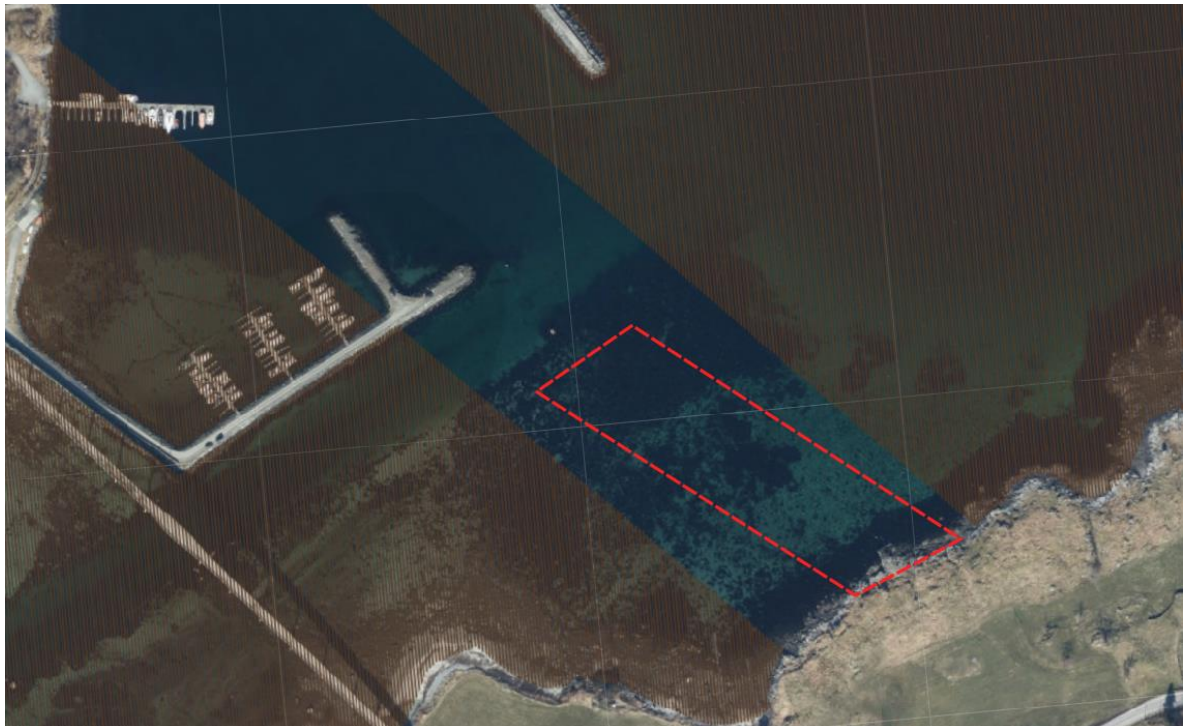
Figur 14. Brun skravur viser viktige gytefelt for torsk. Rød stiplet linje avgrenser planområdet for det aktuelle tiltaket. Kilde: Yggdrasil.

I Fiskeridirektoratets kartløsning på web, [Yggdrasil](#) – Kystnære fiskeridata, er hele Holmefjorden og deler av Herøyfjorden registrert som et viktig gytefelt for kysttorsk. Det meste av Søre Vaulen er også registrert med denne kategorien, men uvisst av hvilken grunn, er ikke planområdet og traséen for den nye brua viktig gytefelt for kysttorsk (figur 14).

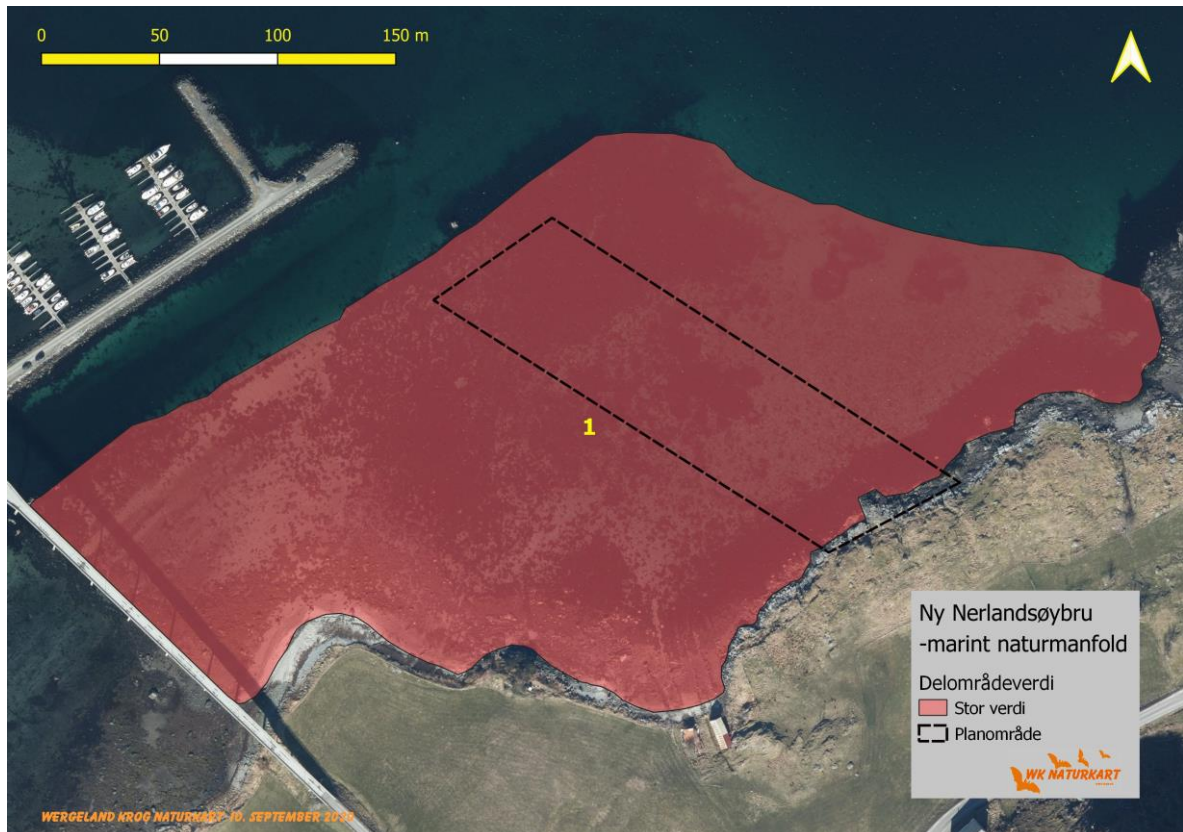
Figur 16. Influensområdet består av to naturtypelokaliteter, og området har også verdi som viltområde mm. Da verdivurderingen av delområdene endte opp med samme verdi (*Stor verdi*), ble disse slått sammen til ett delområde (1) for hele influens- og planområdet.

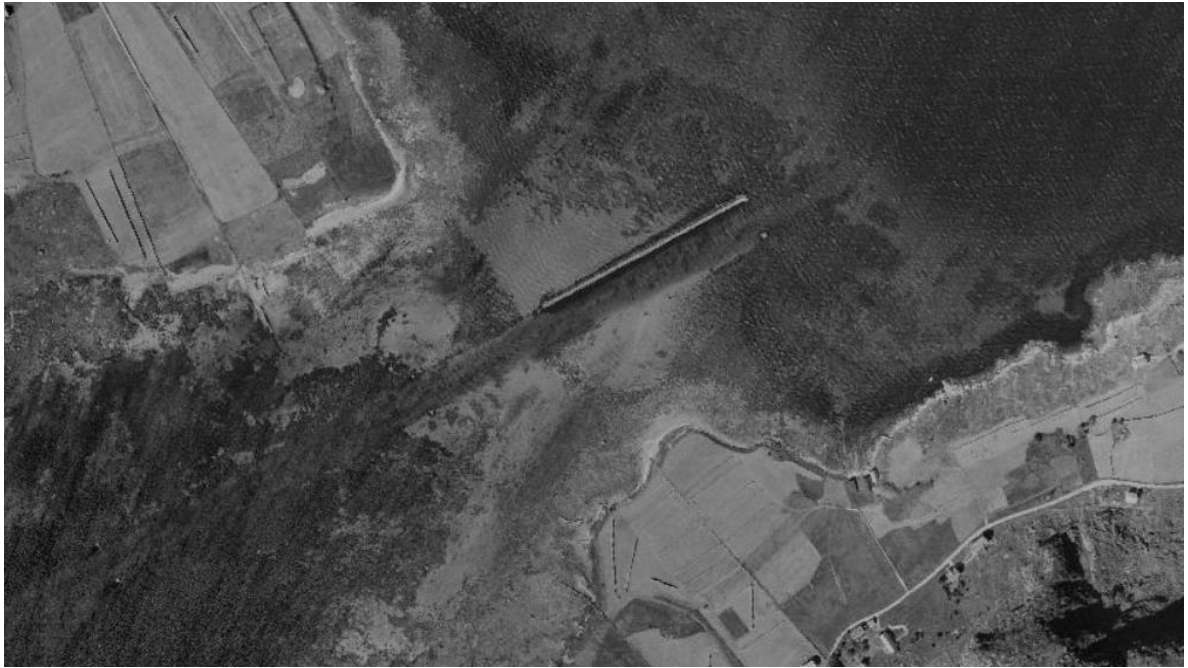
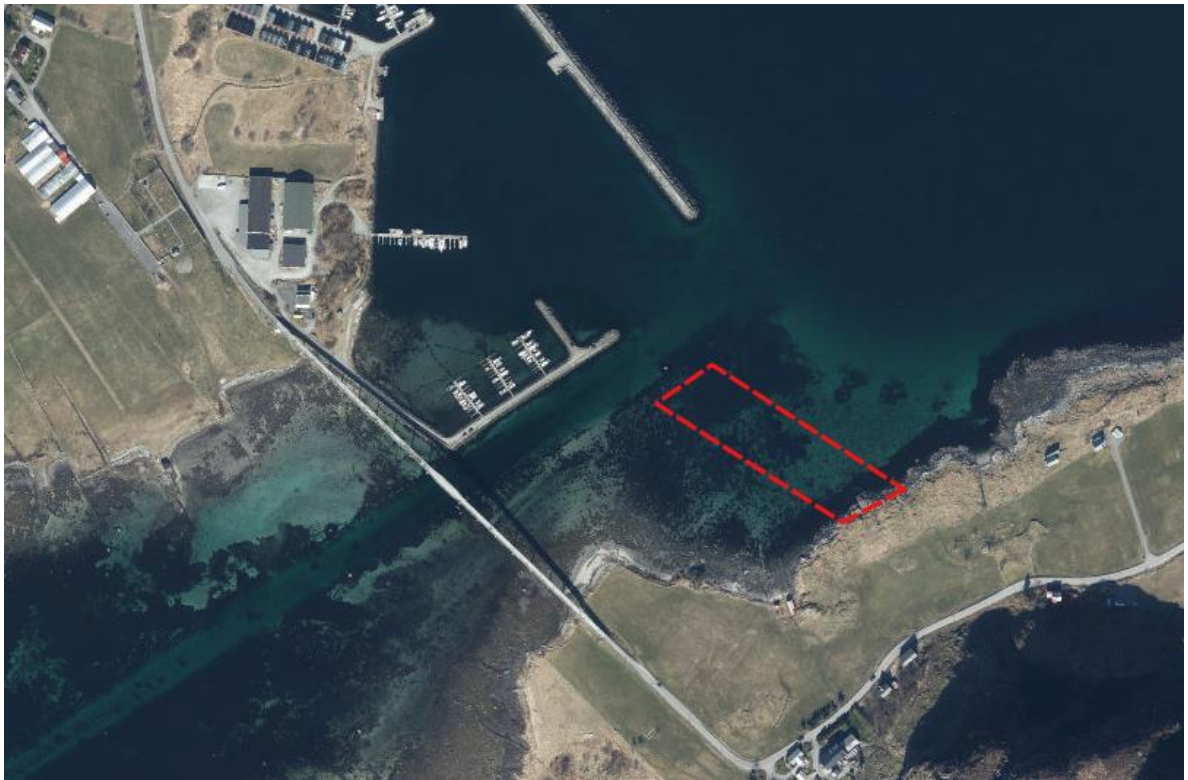
Figur 17 & 18. Flybildet øverst ble tatt av Widerøes flyveselskap AS i 1965. Bildet under er tatt i 2019. Rødt felt er planområdet for utfylling i forbindelse med ny bru til Nerlandsøya.

Samlet belastning lokalt bør vurderes i forhold til hvordan det så ut i det aktuelle området før det ble gjort noen inngrep. Den gang var trolig hele sundet et sammenhengende gruntvannsområde mellom Nerlandsøya og Bergsøya. Det første store inngrepet var trolig graving / utdyping av en seilingsled mellom øyene (figur 17). Deretter kom det bruforbindelse, moloer, utfylling av gruntvannsområdene på nordsida av sundet, småbåthavn, mm. (se figur 18). Alt i alt er det derfor gjort relativt mange inngrep i området, og med det forestående nye bruprojektet må den samlede belastningen på økosystemet vurderes som relativt stor.
