# BAUEN, INGERØY, SARPSBORG

## KARTLEGGING AV MARINT NATURMANGFOLD OG KONSEKVENSVURDERING AV MUDRINGSTILTAK

26.3.2020

## Rapport 2020:2

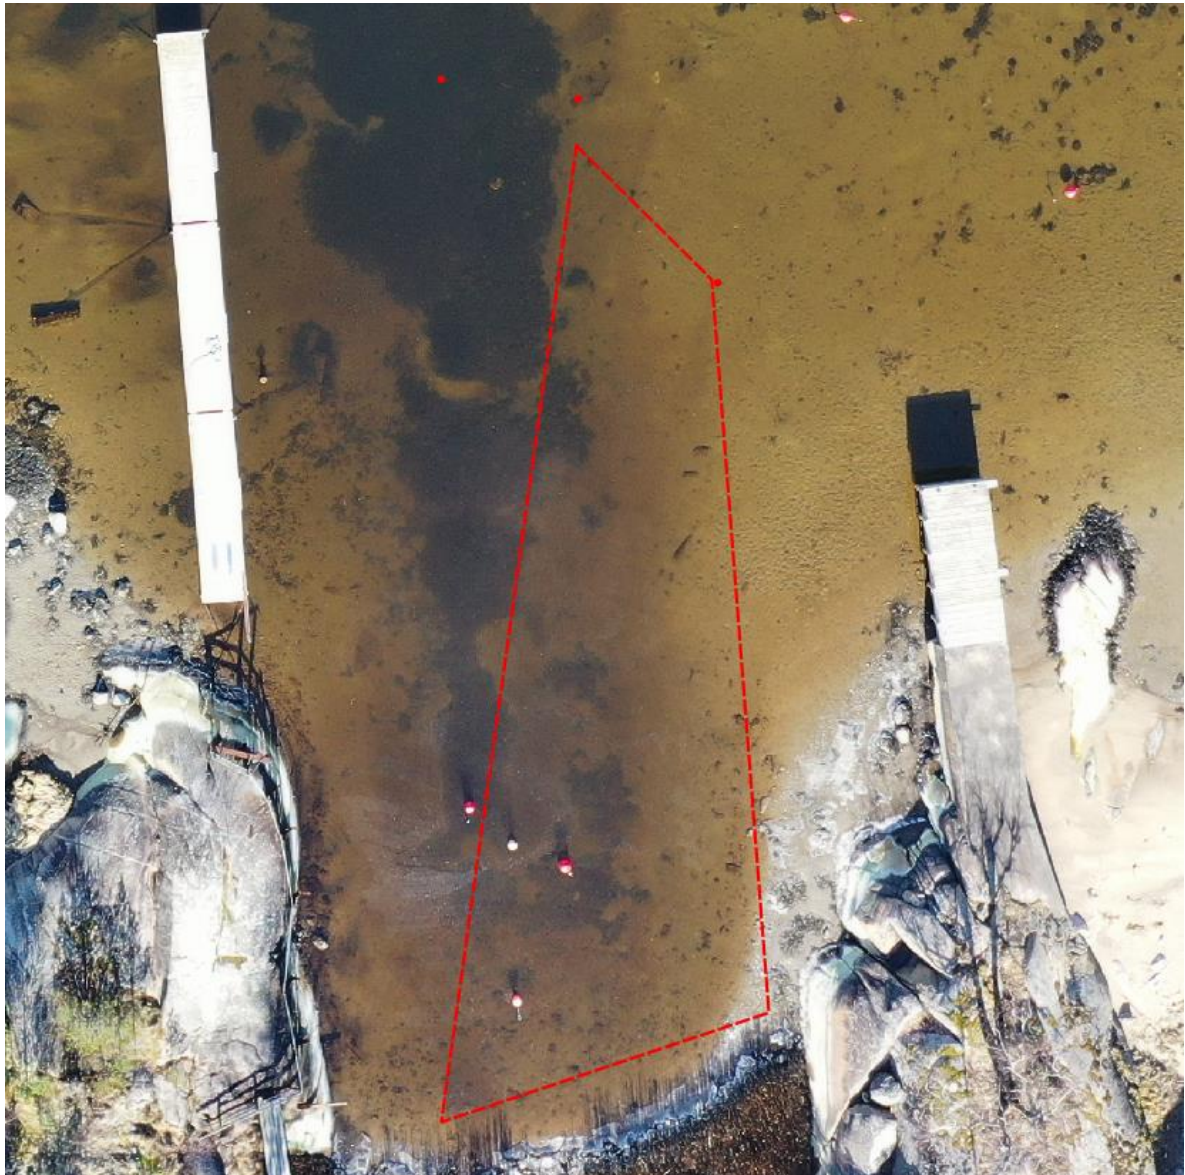
Figur 2. Flybilde av vika med planområdet inntegnet med rød stiptet linje. Det mørke feltet på sjøbunnen innenfor, og vest for planområdet, skyldes at alger og dødt organisk materiale har samlet seg i den noe dypere renna utenfor flytebrygga til venstre i bildet. Bildet er et georeferert dronebilde tatt under feltarbeid den 21.3.2020. Foto: Ola Wergeland Krog.

Bryggeanlegget, hvor det er planlagt mudring, er ei nordvendt vik i Bauen, som er ei sørvestvendt bukt på Ingerøy i Singlefjorden i Sarpsborg kommune. På grunn av landhevingen, og naturlig sedimentasjon/erosjon etter siste mudringstiltak, har det blitt så grunt ved brygga at det er behov for gjentatt mudring for å kunne bruke brygga. Som det går fram av figur 2 nedenfor, er dybden nær flytebrygga tilfredsstillende. Tiltaket er først og fremst nødvendig for å kunne manøvrere båtene ut og inn fra brygga når utriggerne er lagt ut. Planområdet, som tilsvarer det arealet hvor det er behov for mudring, er på ca. 380 m<sup>2</sup>.

Planområdet er lokalisert på sørsiden av bukta og består av ei lita vik med løsmasser og med svaberg på begge sider. En liten bekk renner ut midt i vika. Vegetasjonen på land i vika domineres av en tett bestand av havsivaks *Bolboschoenus maritimus*. Som det går fram av dronebildet i figur 2, er det fortsatt en tydelig «djupål» utenfor bryggene. I denne dyprenna har det samlet seg løstliggende alger av flere arter, samt opphopning av både levende og dødt organisk materiale, også fra land, derav den mørke fargen på dronebildet.

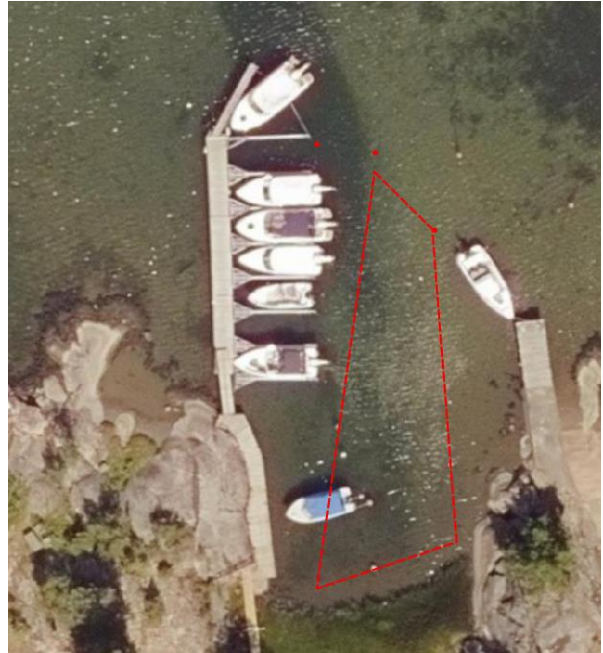
Figur 3. Båtplassene vises på skråfoto tatt den 2.9.2017 (Norgebilder.no).

Småbåthavna består i dag av ei flytebrygge med utriggere og plass til ca. 13 båter. Disse er plassert langs flytebrygga (8 plasser) samt langs ei landfast brygge innenfor (ca. 5 plasser) (figur 3). Det har blitt mudret utenfor bryggene tidligere, siste gang ca. 2010.

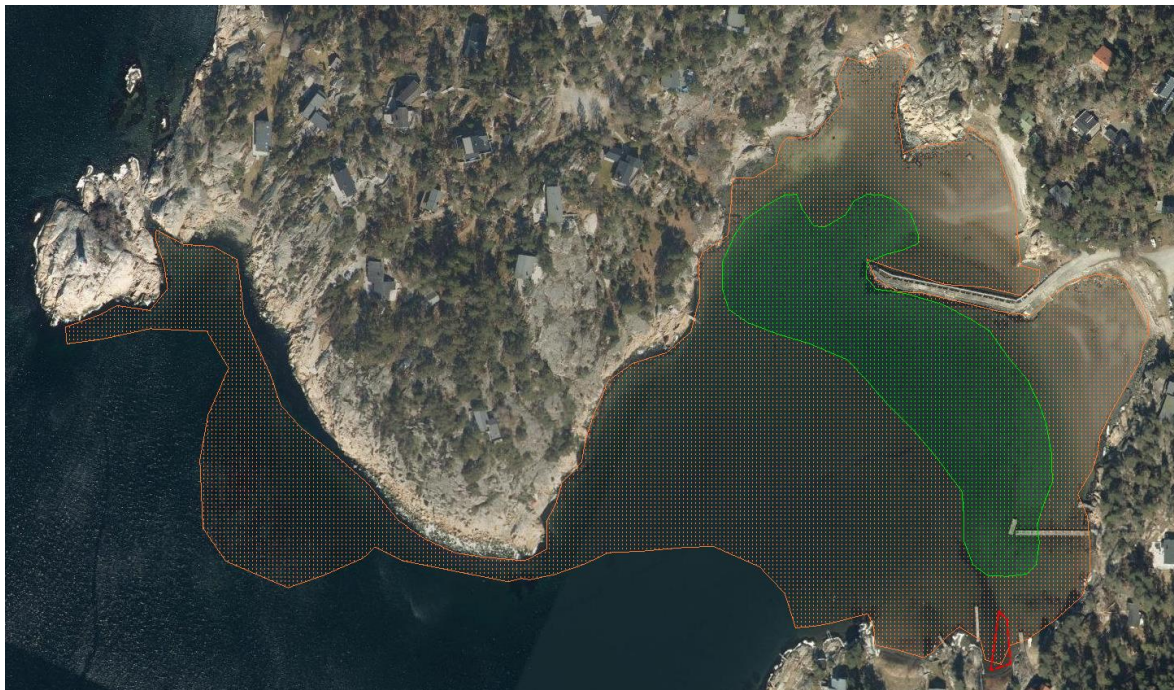
Figur 5. Kjente forekomster av naturtyper omkring planområdet. Brun skravur er forekomsten av naturtypen *Bløtbunnsområder i strandsonen* (ID BM00072255). Grønn skravur er forekomsten av *Ålegrasenger og andre undervannsenger*. Begge forekomstene er vurdert som *Viktige* (B). Kilde: Naturbase.

Planområdet ligger i sin helhet innenfor en forekomst av naturtypen *Bløtbunnsområder i strandsonen* (BM00072246). Dette er en stor lokalitet som er vurdert som *Viktig* (B) (Miljødirektoratet 2020). Innenfor influensområdet ligger det i Naturbase også en forekomst av naturtypen *Ålegrasenger og andre undervannsenger* (BM00057181). Denne forekomsten er også vurdert som *Viktig* (B) (Miljødirektoratet 2020). Faktaark for forekomstene ligger i vedlegg 1 og 2.

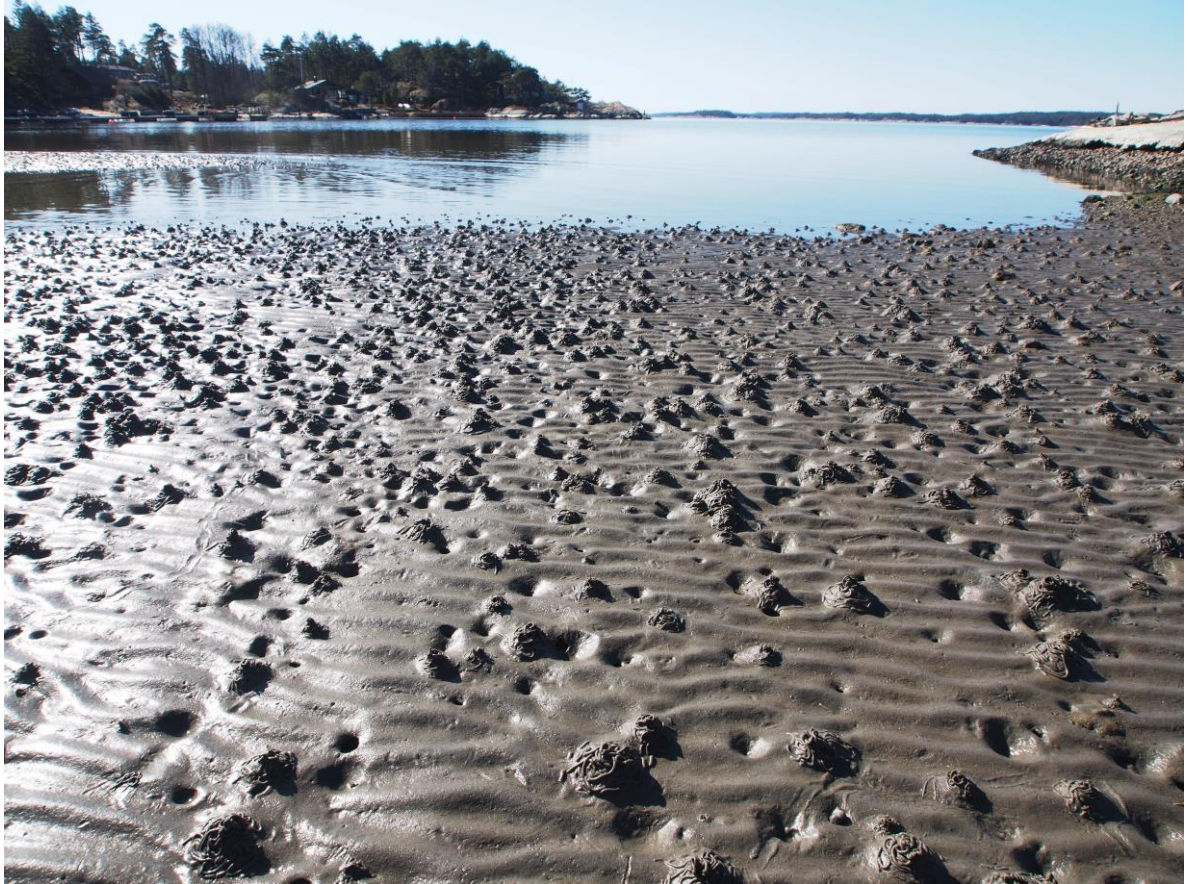
Figur 5. Masseforekomster som dette av fjæremark *Arenicola marina* er ikke vanlig å finne langs Østfoldkysten. Bildet er tatt fra sandstranda innerst og utover. Foto: Jan Ingar Båtvik.

Av dyreliv har bukta oppsiktsvekkende tette forekomster av fjæremark *Arenicola marina*, trolig også mange unge individer da ekskrementene for det meste var ganske smale (figur 5).

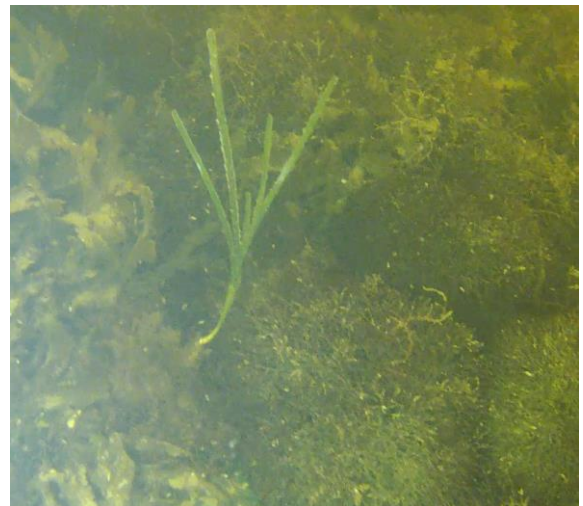
Figur 7. Til tross for rimelig stor innsats, ble det ikke påvist ålegrasenger. Kun noen få planter ble påvist. Videoutsnitt: Ola Wergeland Krog

Ålegras *Zostera marina* ble ikke påvist i planområdet, men ei enkelt plante av arten ble påvist rett nord for planområdet (figur 7). Dette var en av meget få ålegrasplanter som ble påvist i

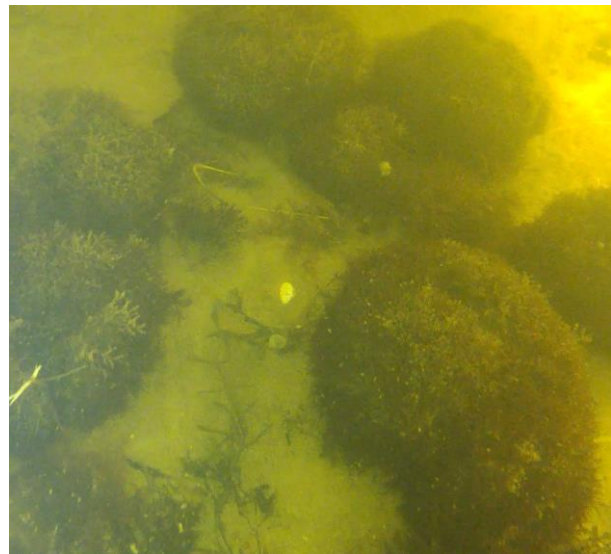
Figur 8. Den dominerende algen i planområdet, samt i bukta for øvrig, er svartkluft. Den opptrer som løstliggende baller, særlig i dyprenner og stille områder. Videoutsnitt: Ola Wergeland Krog

Dominerende algeart er løstliggende forekomster av rødalgen svartkluft *Furcellaria lumbricalis*, som ligger som mørke baller på bunnen (figur 8).
