HOLMEN SLIPP, ASKER

KARTLEGGING AV NATURMANGFOLD OG VURDERING AV KONSEKVENSER FOR NATURMANGFOLDET VED PLANLAGT FORSTERKNING AV ELVEFRONTEN

22. JUNI 2020

Rapport 2020:6

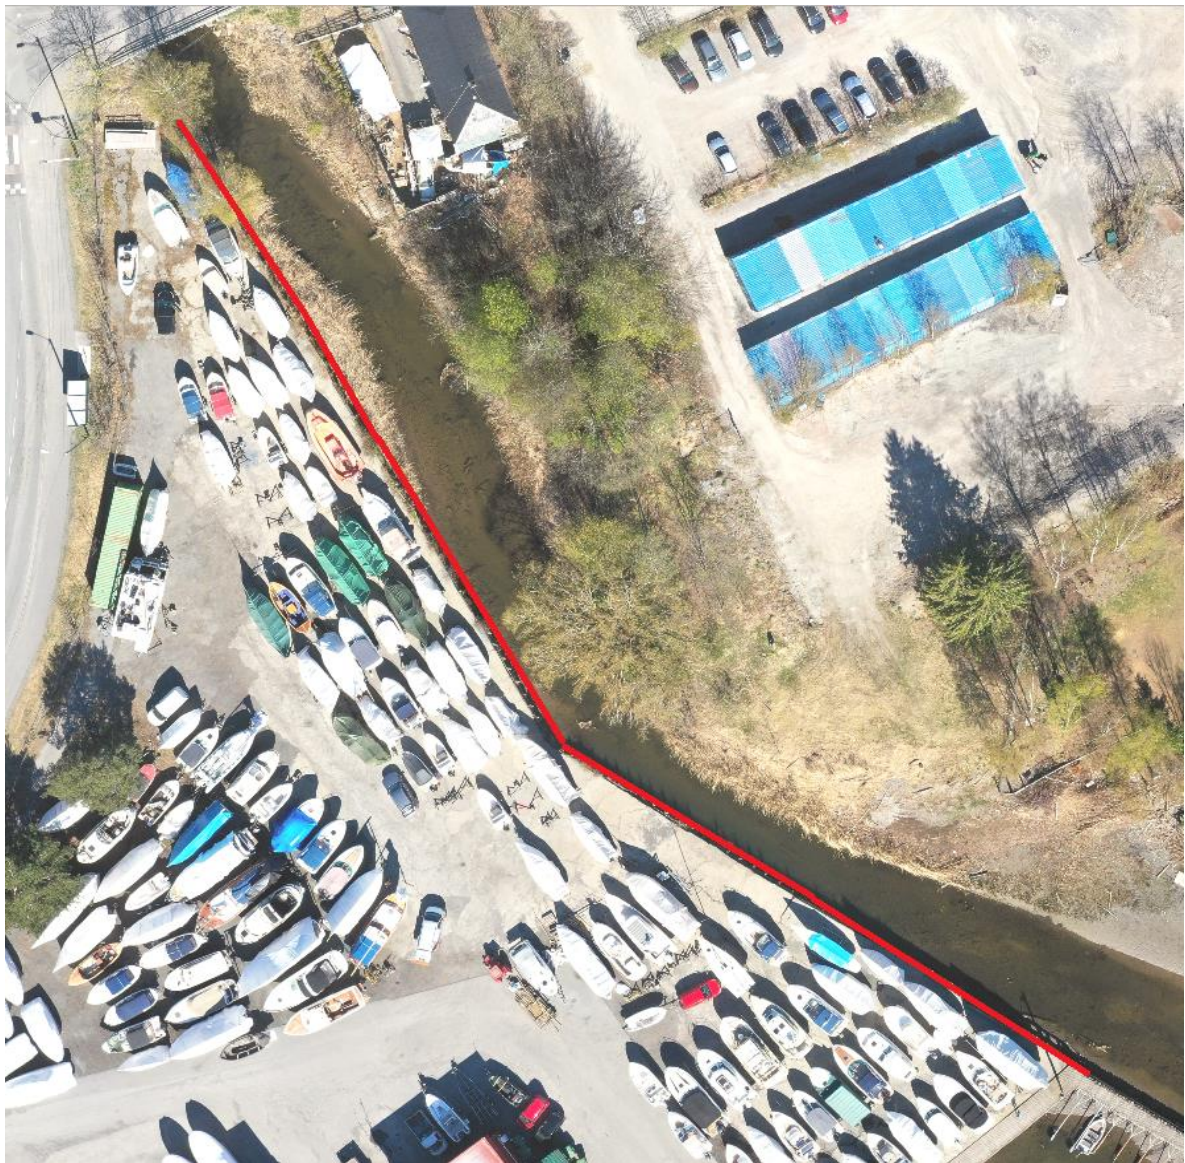
Figur 3. Kaifronten som må utbedres er markert med rød strek. Lengden på tiltaket er avkortet i forhold til opprinnelig søknad og omfatter nå kun selve kaifronten. Bakgrunnsbildet er basert på dronefoto tatt den 21. april 2020. Foto: Ola Wergeland Krog.

Kaifronten består i dag av trepæler som står med 0,5 – 1 m avstand, og med et horisontalt bjelkelag innenfor pælene, for å holde på fyllmassene i kaia på plass. Pælerrekka som fortsetter videre utover fra kaia og utover langs utløpet av elva, består av en tett pælevegg bestående av betongfylte plastrør uten individuell avstand.

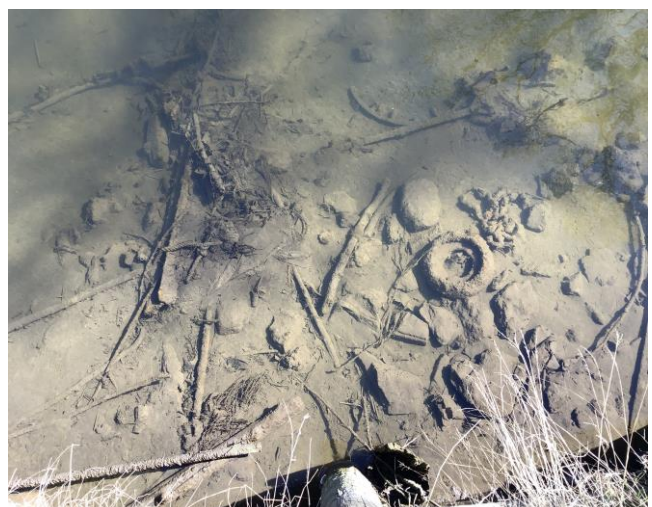
Figur 4. Det er lite liv på elvebunnen, men en god del skrot. Foto: Ola Wergeland Krog.

den nederste brua over elva (F1424) og et stykke ut i sjøen. Det er lite liv i elva. Elvebunnen består av en blanding av stein og sand sedimentert med et lag silt og leire over. Det ligger dessuten en del skrot i elva (figur 4). Helt øverst mot brua krysses elva av flere kabler og rør.

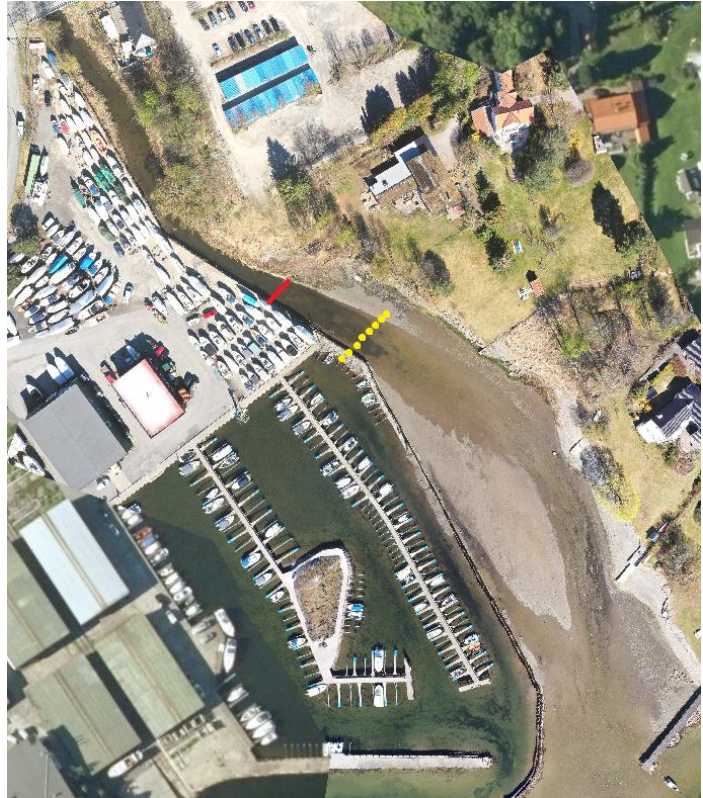
Figur 5. Fylkesmannen har markert grensen mellom elv og sjø med et skilt. På figuren er denne grensen markert med en rød strek. Grensen for den marine arten vanlig sandskjell *Mya arenaria* (VU) er markert med stiptet gul strek. Foto: Ola Wergeland Krog.

Som det ofte kan observeres der elver renner ut i sjø, danner det seg et dypere lag med sjøvann under det ferske overflatevannet i elva. Det kan også observeres her da grensen for utbredelse av den marine arten vanlig sandskjell *Mya arenaria* (VU) ligger relativt langt opp i elva. Denne grensen går et lite stykke nedenfor Fylkesmannens markering av skillet mellom sjø og elv (figur 5).

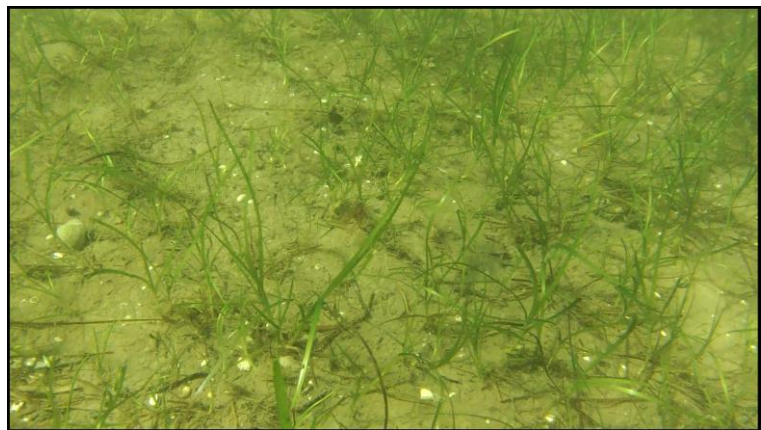
Figur 6. Ålegraseng. Utsnitt fra video tatt 21.4.2020. Videoutsnitt: Ola Wergeland Krog.

Lokaliteten ligger utenfor en stor marina med mye båttrafikk, men den ligger på siden av leia ut og inn av båthavna. Ålegraset var friskt og grønt uten påvekst-alger. Feltundersøkelsen var imidlertid tidlig på våren og det er mulig at mengden påvekst-alger vil øke utover sommeren. Forekomsten antas å være relativt lite negativt påvirket av båttrafikken.

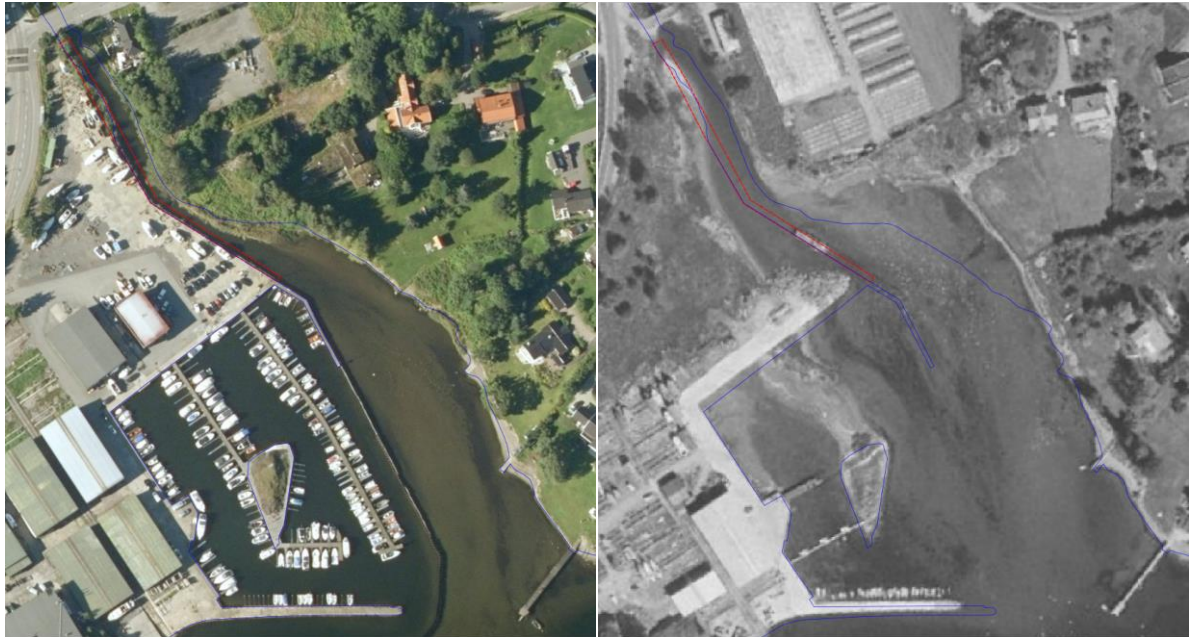
Figur 8. Flybilder fra 2016 og 1969 viser innsnevringen av elveløpets nedre deler. Tynn blå strek er dagens vannkontur. Rød figur er planområdet. Kilde: Norgebilder.no.

Flere alternative måter har blitt vurdert for å hindre kaifronten i å bryte sammen og sige ut i elva. Det ble vurdert å grave vekk den eksisterende spuntveggen og sette opp en ny. Dette ville være et stort inngrep med potensielt stor fare for tilslamming av ålegrasenga, elva og gruntvannsområdet utenfor elveoset. Det ble derfor valgt å spunte en tett vegg utenfor, men helt inntil den eksisterende kaifronten, så nær det lar seg gjøre. Dette vil medføre at det blir en innsnevring av elveløpet på mellom 35 – 50 cm over en strekning på ca. 100 m, når en unntar strekningen der spuntveggen vil bli etablert mellom kaifronten og den mudderbanken som har etablert seg nedenfor brua.

En innsnevring av elveløpet kan føre til noe økt erosjon i elvekanten på motsatt side av elva, et stykke nedenfor det trangeste partiet i elveløpet. Dette er imidlertid svært usikkert. Tidligere var elveløpet vesentlig bredere, noe flybildet fra 1969 nedenfor viser. Utfylling av elvebredden har, som bildet viser, foregått fra begge sider. Faren for forurensing og erosjon i elveløpet tilsier at influensområdet defineres som hele strekningen fra veibrua og ned til og med bløtbunnsområdet i sjøen utenfor elveoset.
