# NY FERGEKAI PÅ SANDØYA, PORSGRUNN KOMMUNE

## KONSEKVENsutREDNING TEMA MARINT NATURMANGFOLD

## Rapport 2020:9

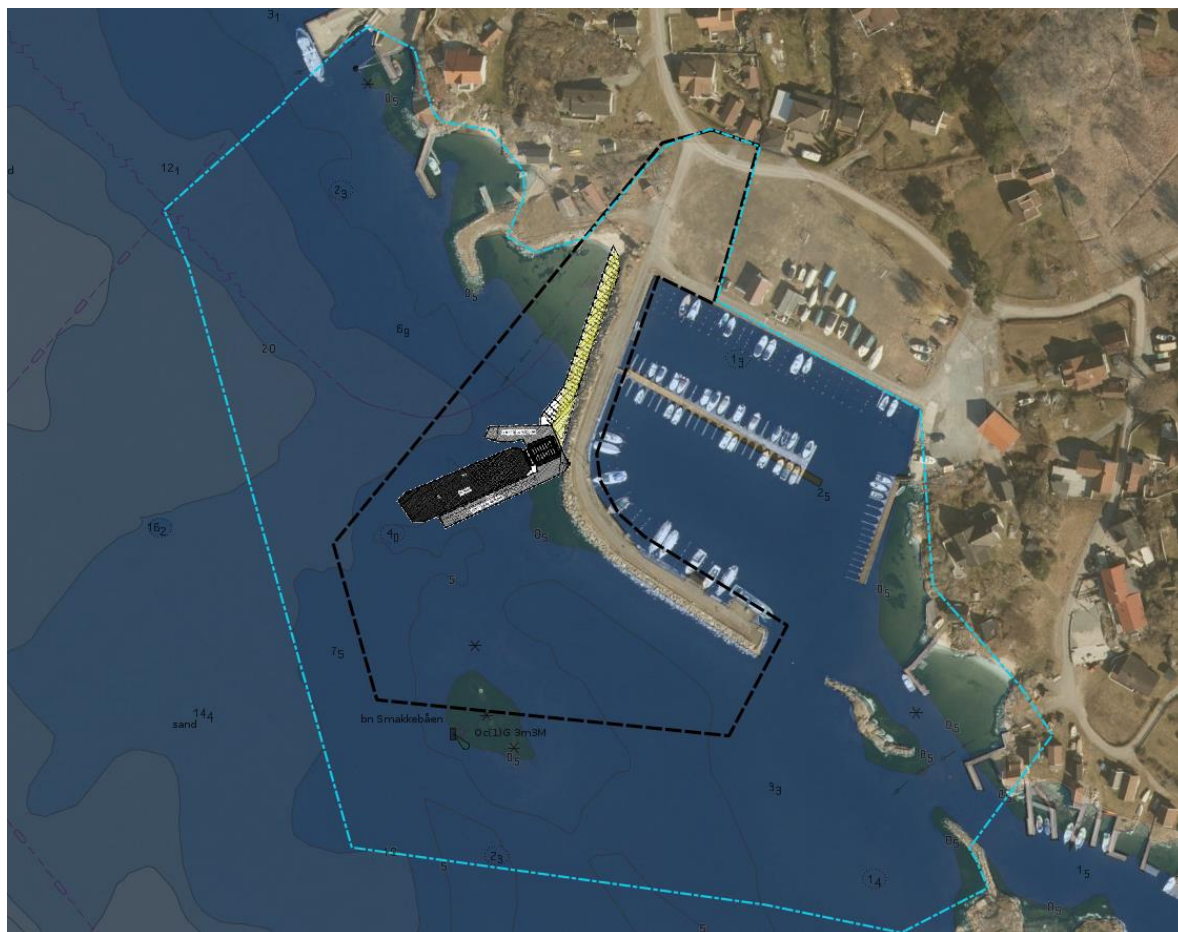
Figur 3. Planområdet omkring fergeleiet på Sandøya er vist med svart stiplet strek. Undersøkelsesområdet er markert med blå stiplet strek og består av planområde samt antatt influensområde dersom kartleggingen skulle avdekke hensynskrevende naturtyper eller arter. Skisse over tiltaket (med ferga) er tegnet inn.

Tiltakets influensområde vurderes til å være sammenfallende med planområdet i driftsfasen. I anleggsfasen vurderes influensområdet forut for kartleggingen til å være vesentlig større enn planområdet. Derfor ble undersøkelser av marint naturmangfold foretatt både lenger nord og lenger sør enn selve planområdet. Avgrensning av planområde / influensområde / undersøkelsesområde for marin kartlegging er vist i figur 3.

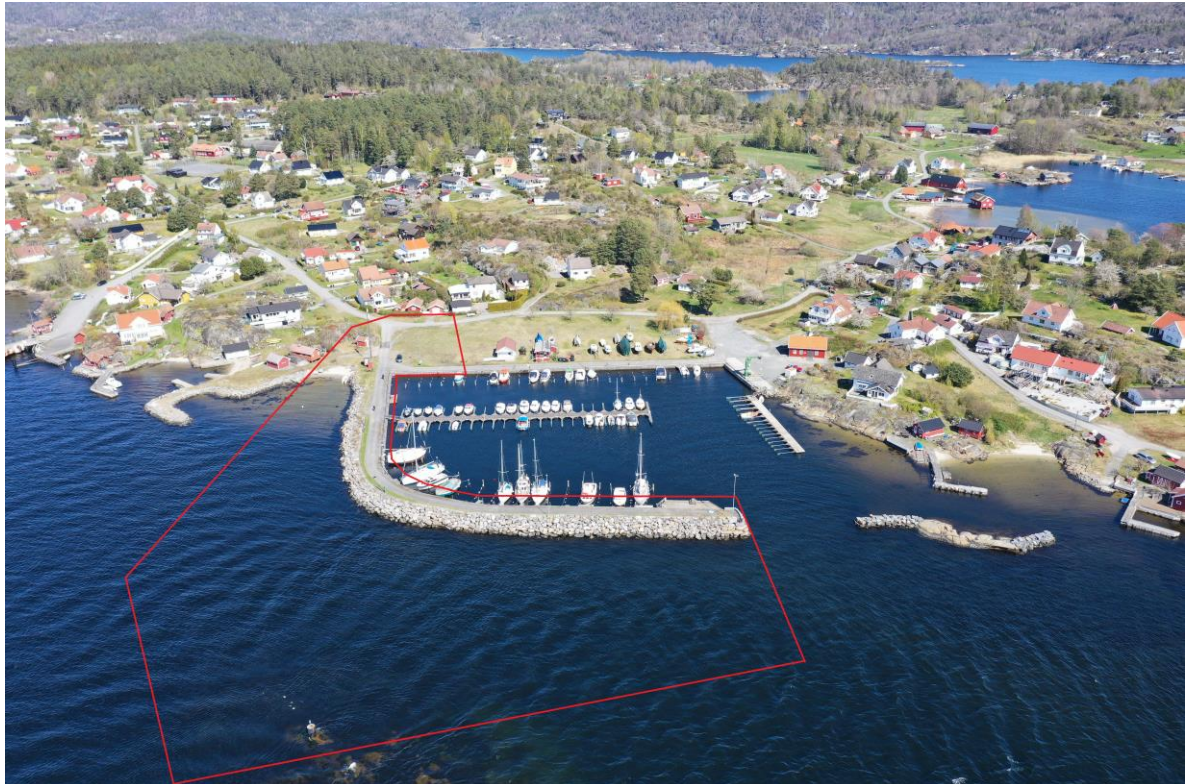
Figur 4. Planområdet ved Sandøya noe omtrentlig vist på et skråfoto tatt med drone den 29.4.2020. Skjæret i forgrunnen heter Smakkebåen. Foto: Ola Wergeland Krog.

Planområdet i sjø utgjøres i dag av sjøbunn med dybder ned til ca. 13 m. Strandsonen består vesentlig av en stor molo som omgir ei småbåthavn. Inne i havna er det bare et fragment med naturlig strandområde. På utsiden av moloen er det ei lita naturlig sandstrand. Helt sør i planområdet ligger det et område med flere skjær som er merket med en varde. Nullalternativet vil innebære at området blir liggende som i dag. 0-alternativet er altså kun et vurderingsalternativ og ikke et planalternativ.

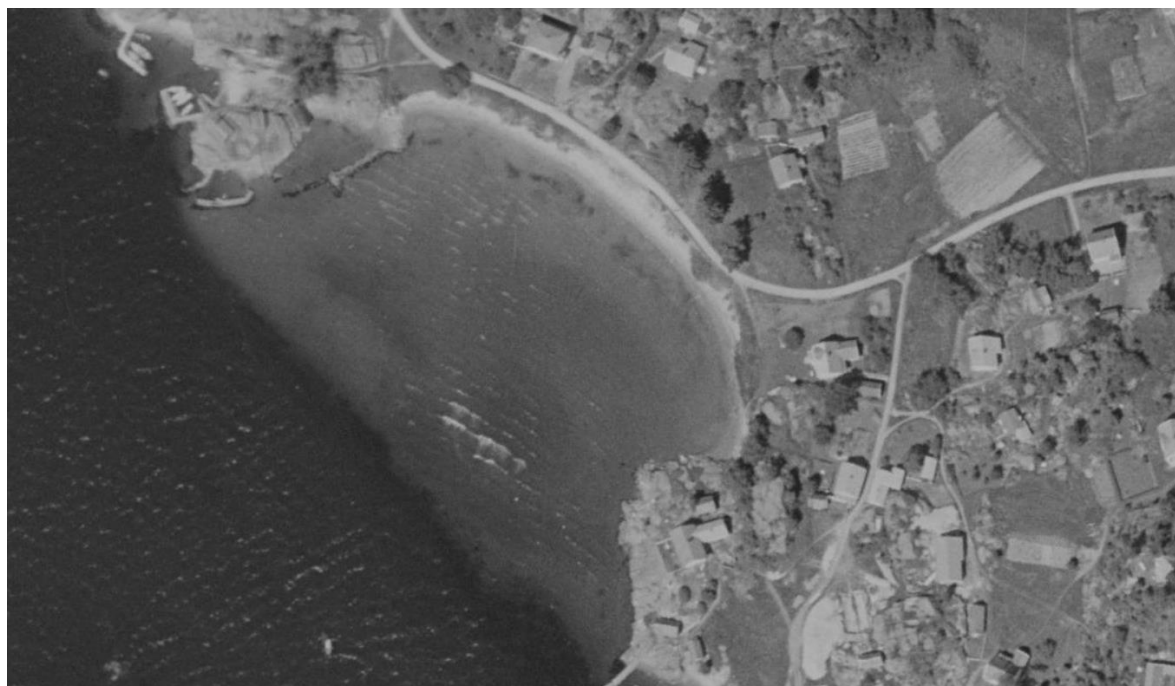
Figur 10. Flyfoto av bukta der båthavna ligger i dag. Bildet ble tatt av Nor-Fly AS den 26. juni 1964. (Kilde: Norgebilder.no).

Innenfor planområdet er det i dag ca. 385 m strandkant. Kun ca. 15 m antas å være naturlig strand, resten består av strandsonen omkring moloen, samt ca. 23 m kaikant. Innenfor moloen ligger ei småbåthavn som i 1972–76 ble etablert som Sandøya Fiskerihavn av Statens Havnevesen. Moloen består av løs sprengstein, stedvis med tilhugde steinblokker. Moloen, med småbåthavna innenfor, samt kaikanten langs land, var før etableringen av fiskerihavna ei stor bukt med sandstrand og bløtbunnsområde (figur 10).

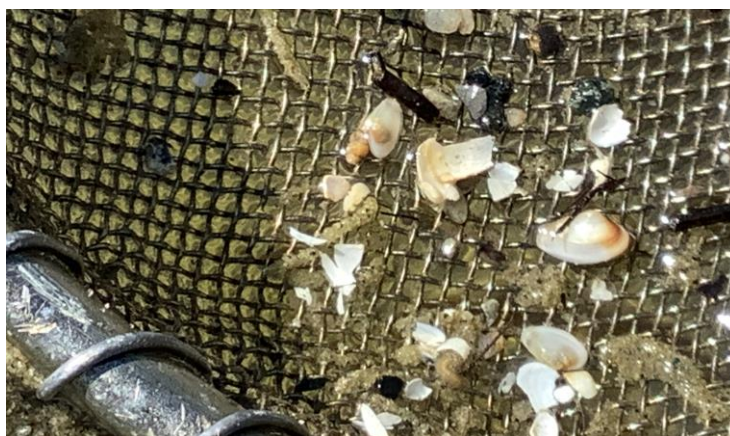
Figur 11. Graveprøver på grunt vann viste store mengder av unge individer av vanlig sandskjell *Mya arenaria* (VU). Skjellene var bare noen millimeter store. Foto: Ola Wergeland Krog.

Videokartleggingen viser at sjøbunnen innenfor hele planområdet (og influensområdet utenfor moloen) har en meget stor bestand av vanlig sand skjell. Spredt over store deler av planområdet ble det også observert ekskrementhauger av fjæremark (se video her: [https://youtu.be/gg9WEmX6l\\_A](https://youtu.be/gg9WEmX6l_A)). Det ble også observert taskekrabbe *Cancer pagurus*, korstroll *Asterias rubens*, sylindranemone *Cerianthus lloydj*, samt ubestemte slangestjerner Ophiuroidea. Graveprøver i sand/mudder på ca. 0,5 m vanddyb utenfor sandstranda viste meget stor tetthet av unge individer av rødlistearten vanlig sand skjell (figur 11).

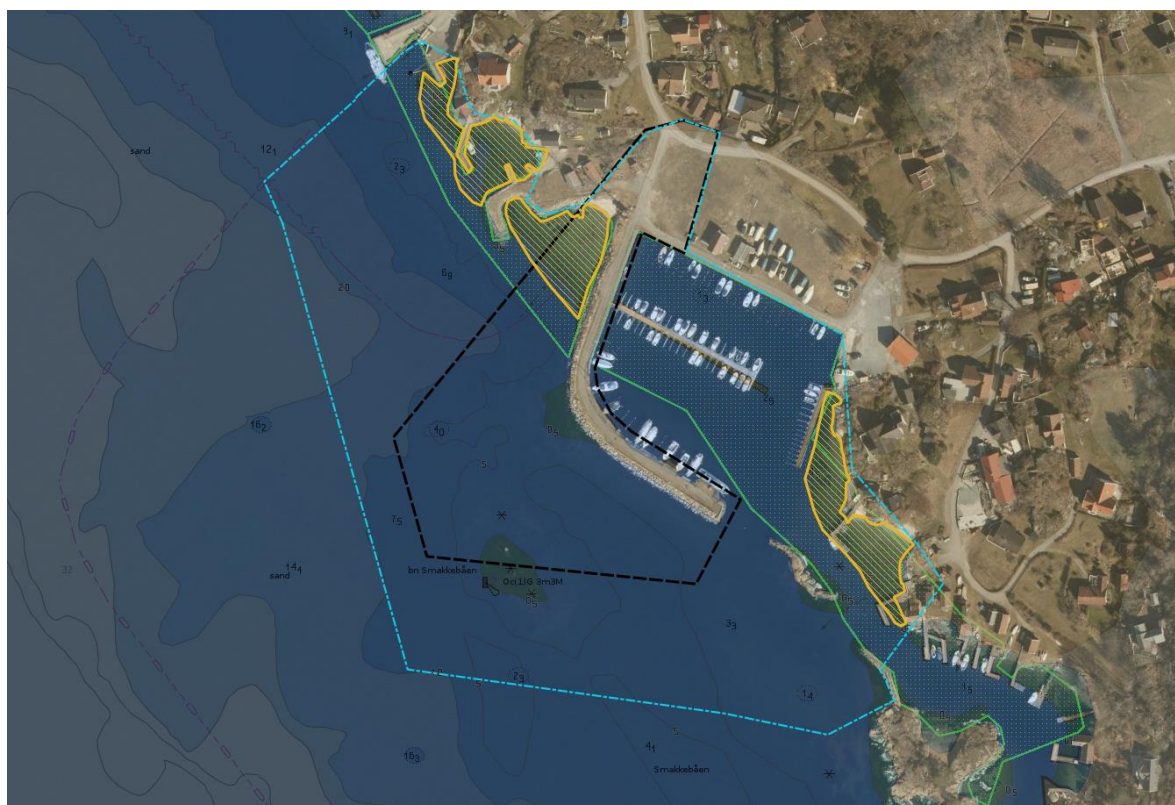
Figur 13. Blå stiplet linje er undersøkelsesområdet. Den kjente naturtypen i Naturbasen er avgrenset med grønn strek. Vår justering av avgrensningen av naturtypelokaliteten er markert med oransje. Justeringen er basert på undervanns videokamera, ekkolodd og dronebilder. Etter justering og ny kartlegging vurderes hele naturtypelokaliteten som Viktig B. Merk at naturtypelokaliteten fortsetter langt mot nordvest og at vår kartlegging kun omfatter den søndre delen.

Den eksisterende naturtypelokaliteten er ikke et sammenhengende område da det er delt i to av moloen i planområdet. Basert på våre registreringer er avgrensningen relativt upresis og nedenfor følger en oppdatering av naturtypelokaliteten (figur 13), basert på dronebilder og dybdemålinger i felt i forbindelse med denne rapporten.

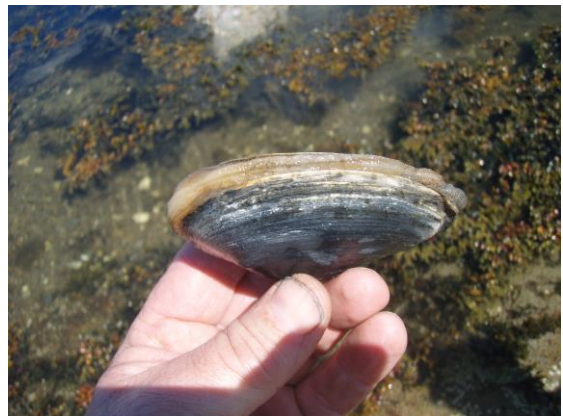
Figur 14. Levende individ av vanlig sandskjell har en mørk ytre «hud», mens døde skjell er kritthvite. Når det opptil 30 cm lange ånderøret trekkes inn klarer ikke skjellet å lukke seg helt. Illustrasjonsfoto: Ola Wergeland Krog.
