## GRISEBUKTA BRYGGELAG

KARTLEGGING AV MARINT NATURMANGFOLD,  
KONSEKVENSVURDERING AV UTVIDELSE AV  
EKSISTERENDE BRYGGEANLEGG

16. AUGUST 2024

## Rapport 2024:3

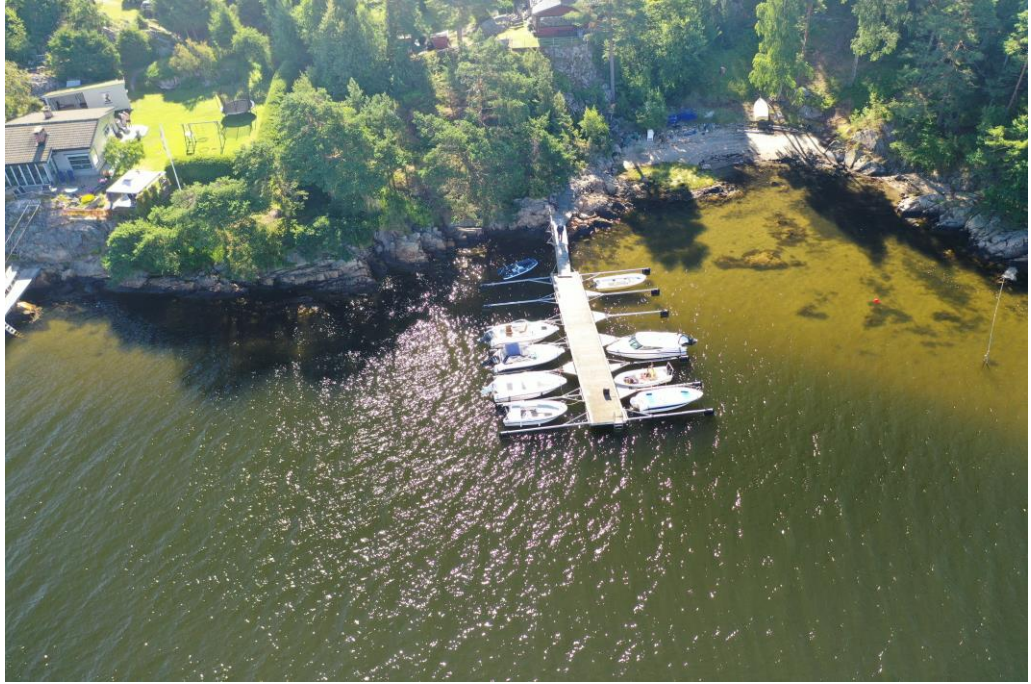
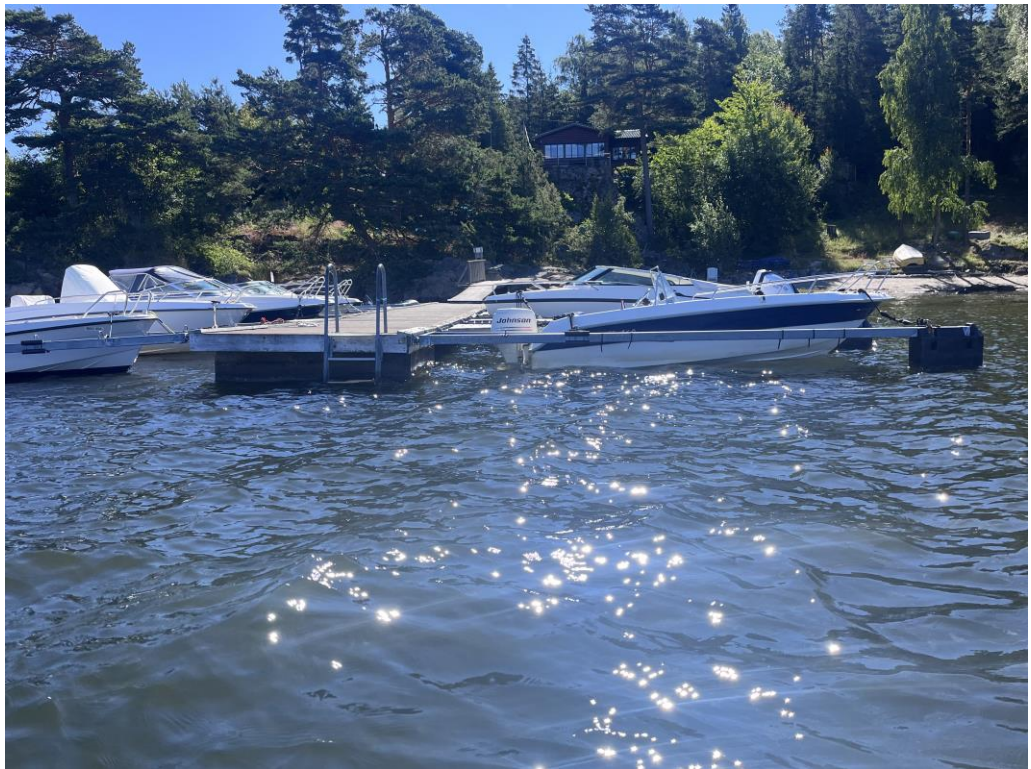
Forsidebilder: Øverst – skrått dronebilde av eksisterende bryggeanlegg i Grisebukta. Nederst – detaljbilde av det aktuelle bryggeanlegget. Begge foto: Ola M. Wergeland Krog, 9.7.2024.

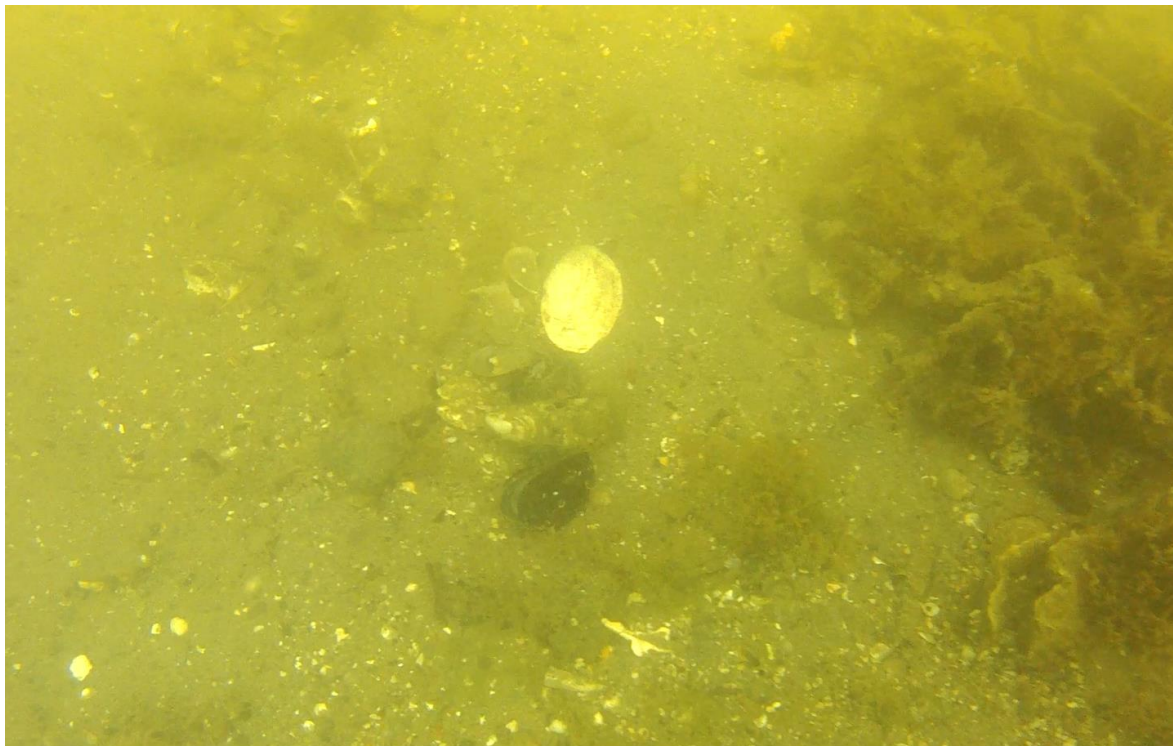
Figur 4. Videoutsnitt av sjøbunnen ved siden av brygga. På bildet ses sandskjell og blåskjell, som var de dominerende skjellrestene, samt sagtang på stein. Videoutsnitt: Ola M. Wergeland Krog.

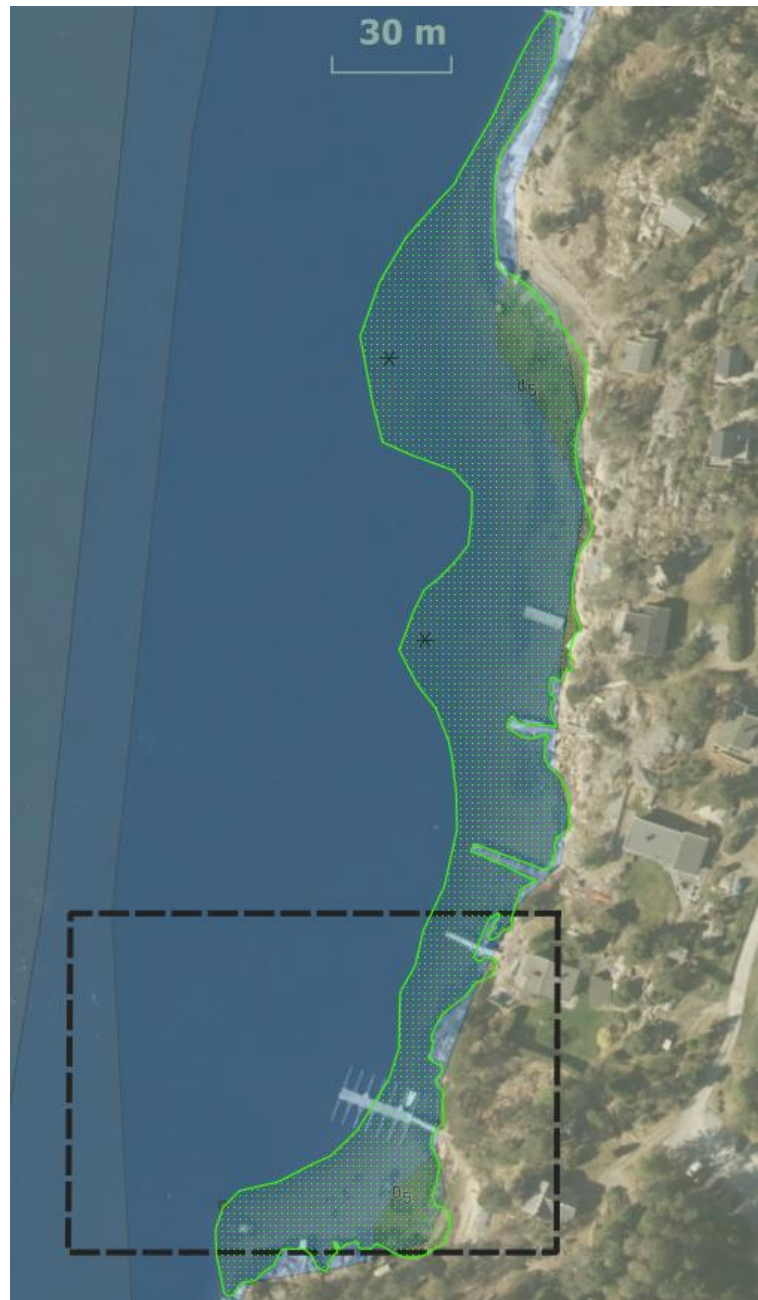
Figur 5. Undersøkelsesområdets beliggenhet på østsiden av Skjebergkilen i Sarpsborg kommune, Østfold, markert med svart stiplet strek. Grønn linje er avgrensning av naturtypen Bløtbunnsområder i strandsonen (10802). Kartgrunnlag: Norgebilder.no.

Lokaliteten med *Bløtbunnsområder i strandsonen*, som er registrert innenfor undersøkelsesområdet, strekker seg nordover ca. 270 m i varierende bredde med 53 m på det bredeste. Den registrerte naturtypen er beskrevet nedenfor i henhold til Miljødirektoratets retningslinjer og vil bli oversendt Naturbase.

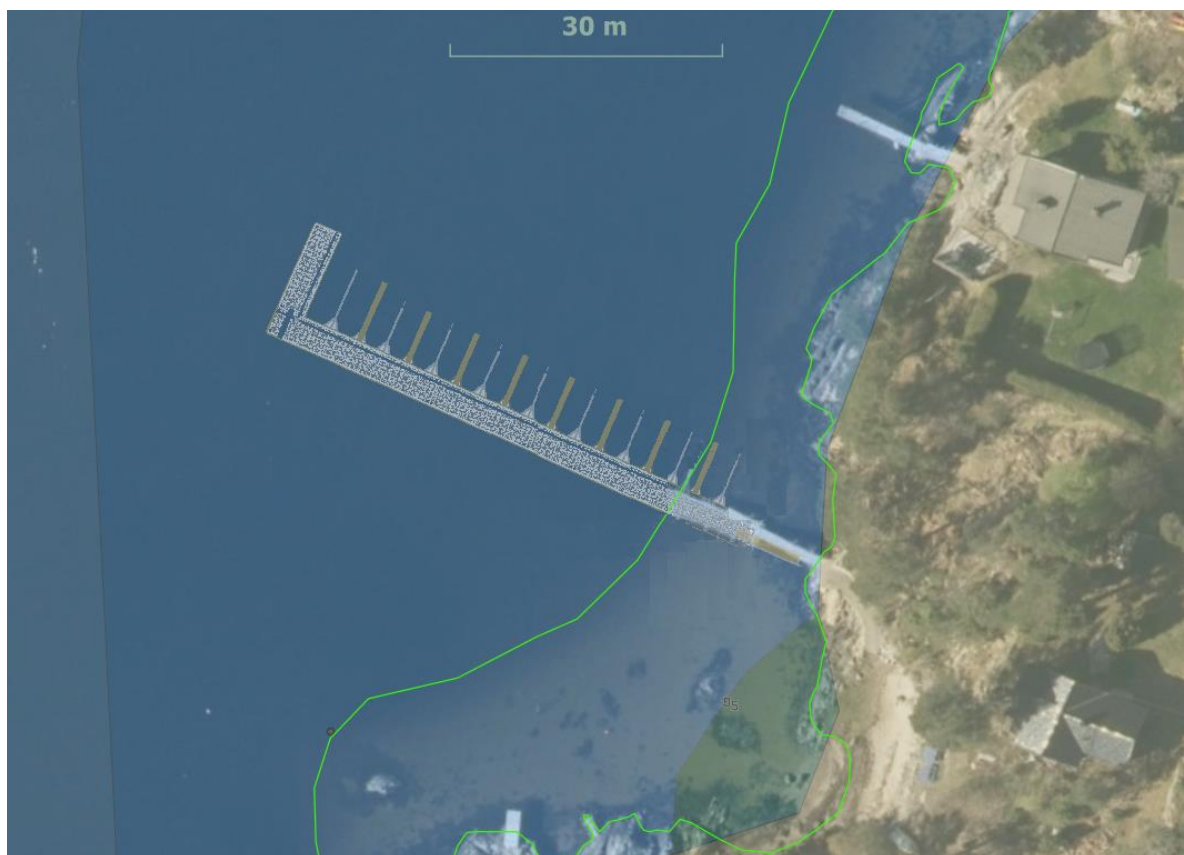
Figur 6. Figuren viser sjøarealet der bryggene ligger, er registrert som naturtypen Bløtbunnsområder i strandsonen (grønn skravur) og vurdert som Lokalt viktig C. Med ny bryggeløsning vil kun to båtplasser, vil bli liggende innenfor den registrerte naturtypen, mens det ved eksisterende bryggeløsning (2024) ligger 7 båtplasser innenfor naturtypen. Grønn linje viser avgrensningen av naturtypen ved bryggeanlegget.

I henhold til Miljødirektoratets (2023) veileder *Konsekvensutredning av klima- og miljøtema – Naturmangfold*, vurderes et tiltak, som berører mindre enn 20 % av en mindre viktig del av en naturtyperlokaltet, som *Noe forringet*. I dette tilfellet berøres kun 4,5 % av delområdet. Dette er en mindre påvirkning av naturtypen enn den eksisterende bryggeløsningen. Dette skyldes at den nye bryggeløsningen trekkes noe lenger utover, samt at båt plassene på sørsiden av brygga fjernes slik at bare 2 båt plasser blir liggende innenfor delområdet, mot 7 båt plasser med eksisterende brygge. Det vil bli behov for kraftigere forankring av den nye
