# HOLSKJÆR BRYGGE, STRÅHOLMEN, SANDEFJORD

KARTLEGGING AV MARINT NATURMANGFOLD,  
KONSEKVENSVURDERING VED OPPGRADERING AV  
EKSISTERENDE BRYGGE

## Rapport 2024:4

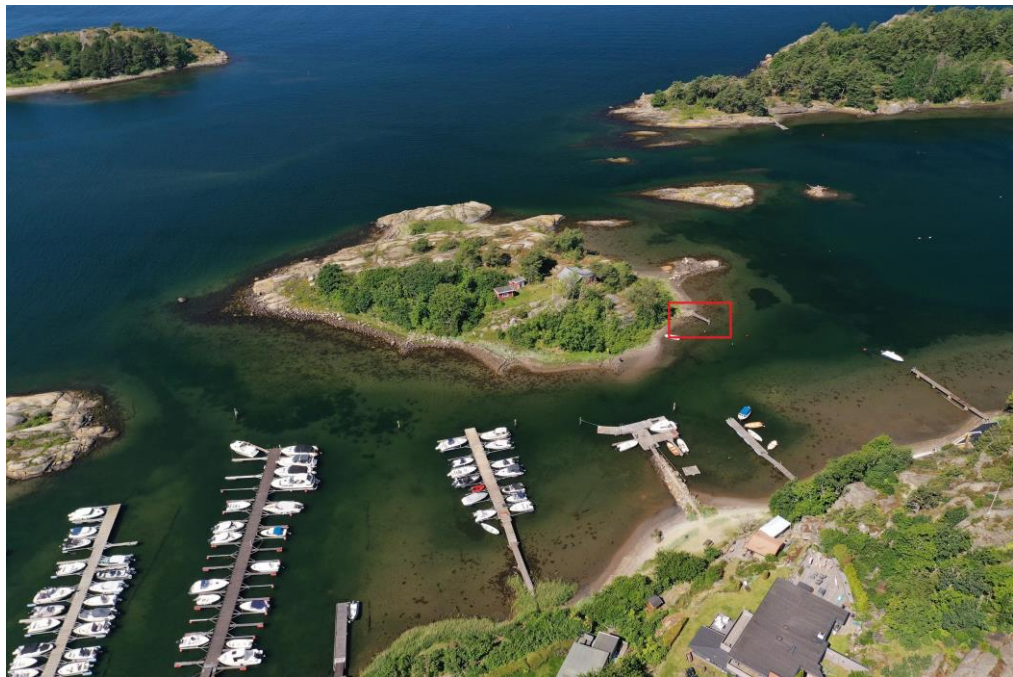
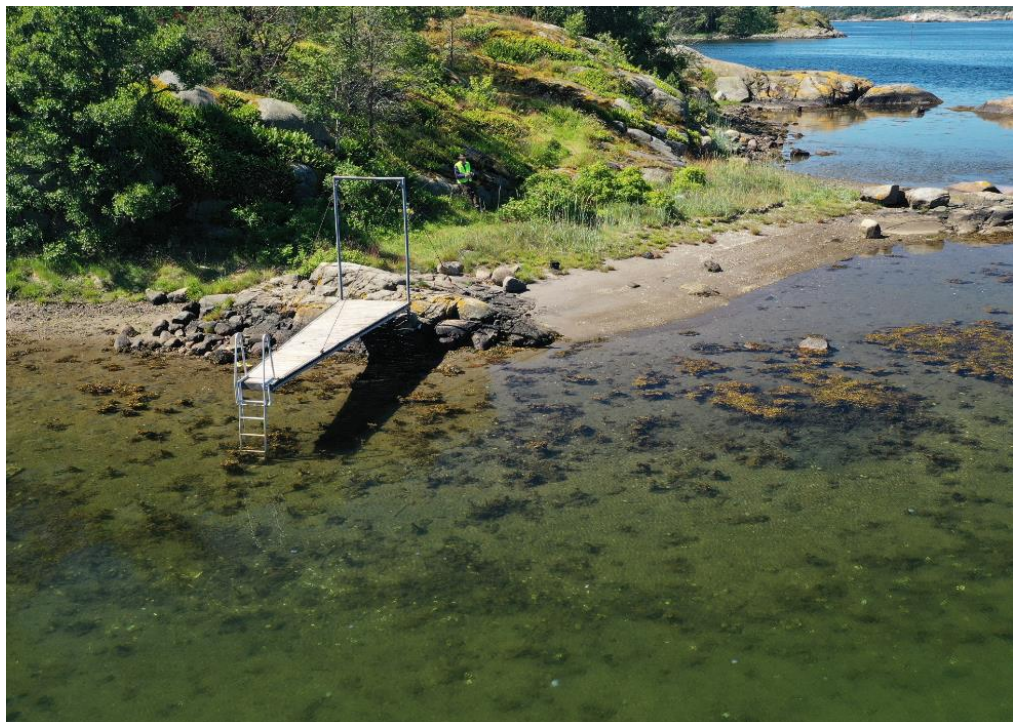
Forsidebilder: Øverst – skrått dronebilde av Stråholmen med den aktuelle brygga markert med rød strek. Nederst – detaljbilde av eksisterende brygge av Tønsberg-modell. Begge foto: Ola M. Wergeland Krog, 21.6.2024.

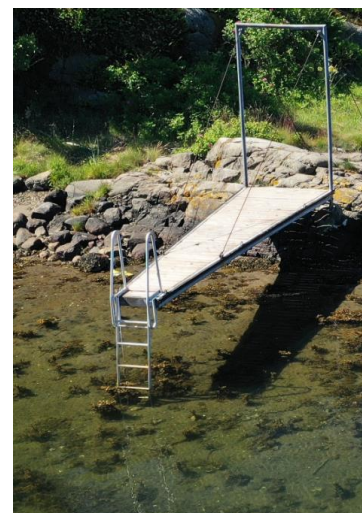
Figur 2. Nåværende brygge. Foto: Ola M. Wergeland Krog.

Brygga som det søkes om å oppgradere ligger på Stråholmen (Gnr 105/27) på vestsiden av Vesterøya i Sandefjord kommune. Brygga er ei såkalt Tønsbergbrygge hvor bryggelegemet er opphengt i to vaiere spent over en galge med feste inne på land. Bryggas beliggenhet er øst på nordspissen av Stråholmen, og brygga henger utover bløtbunnsområdet uten å være i kontakt med sjøen (med unntak for en badestige).

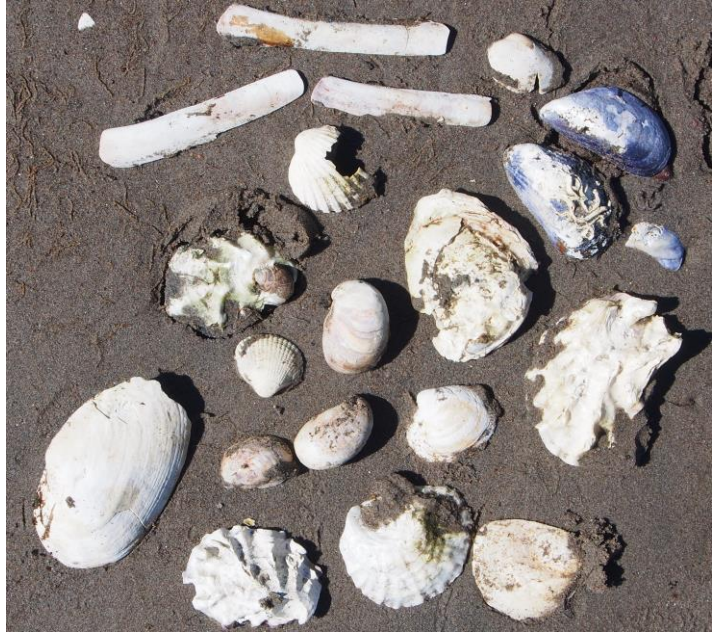
Figur 3. Skall av noen av de registrerte molluskene omkring brygga. Foto: Jan Ingar Båtvik, 21.6.2024.

Av mollusker ble det notert blåskjell *Mytilus edulis* (med påvekst av flerbørstemarken (Polychaeta) trekantmark *Spirobranchus triqueter*), sandskjell *Mya arenaria*, saueskjell *Cerastoderma edule*, pigghjerteskjell *Acanthocardia echinata*, glatt hjerteskjell *Laevicardium crassum*, teppeskjell *Venerupis corrugata*, flatøsters *Ostrea edulis*, stillehavsøsters *Crassostrea gigas* (SE), slireskjell *Ensis siliqua*, storstrandsnegl *Littorina littorea*, sirkelskjell *Dosinia exoleta* og tøffelsnegl *Crepidula fornicata* (HI) (se figur 3).

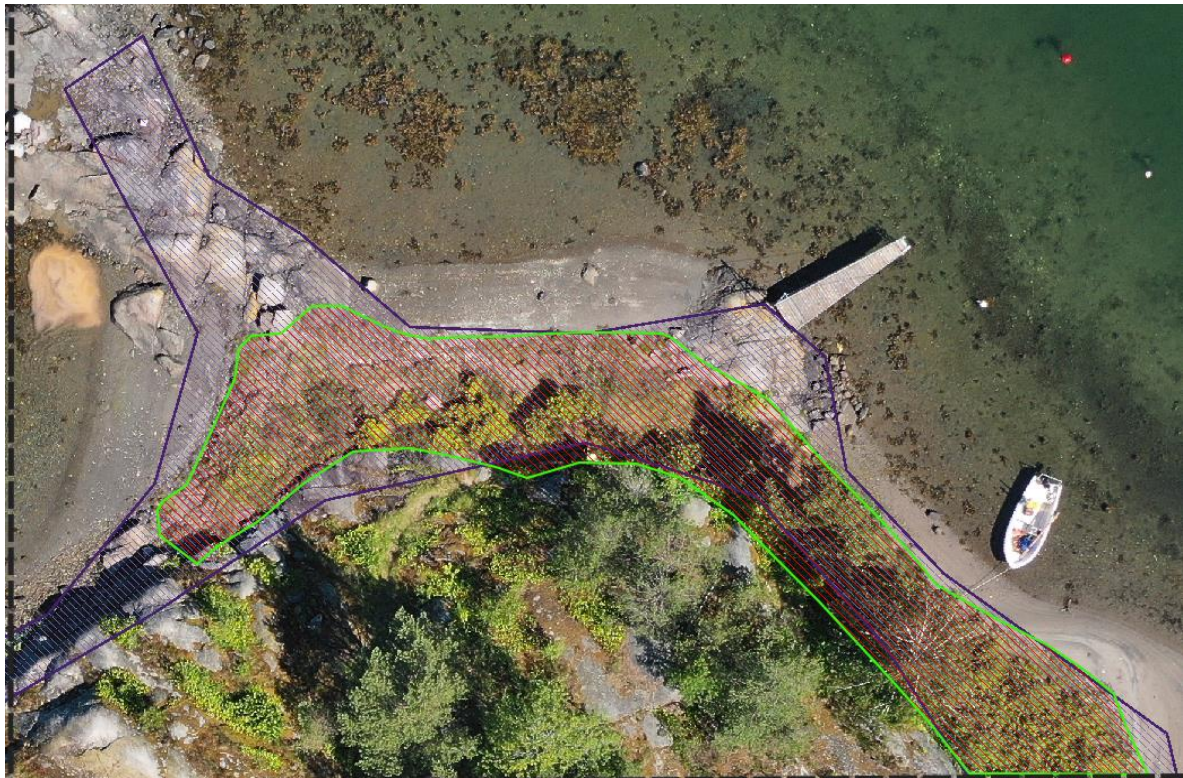
Figur 7. Avgrensningen av den terrestriske naturtypen Strandeng ble oppgradert basert på nytt feltarbeid og georeferert dronebilde. Blå skravur er avgrensningen slik den ligger i naturbase, grønn skravur er avgrensningen slik den ble oppdatert den 21. juni 2024. Bare den delen av strandenglokaliteten som ligger innenfor undersøkelsesområdet ble oppdatert. Dronefoto: Ola M. Wergeland Krog.

Strandområdet innenfor brygga er registrert som en forekomst av naturtypen *Strandeng* ([NINFP2310119338](#)). Denne ble bekreftet, og det ble notert 52 karplantearter i strandenga. Disse er nå registrert i Artskart. Det ble ikke registrert noen rødlistede eller hensynskrevende arter i strandenga. Som det georefererte dronebildet i figur 7 viser, var avgrensningen av strandenglokaliteten unøyaktig. En justering av avgrensningen ble derfor gjort og er vist i figur 7. nedenfor.

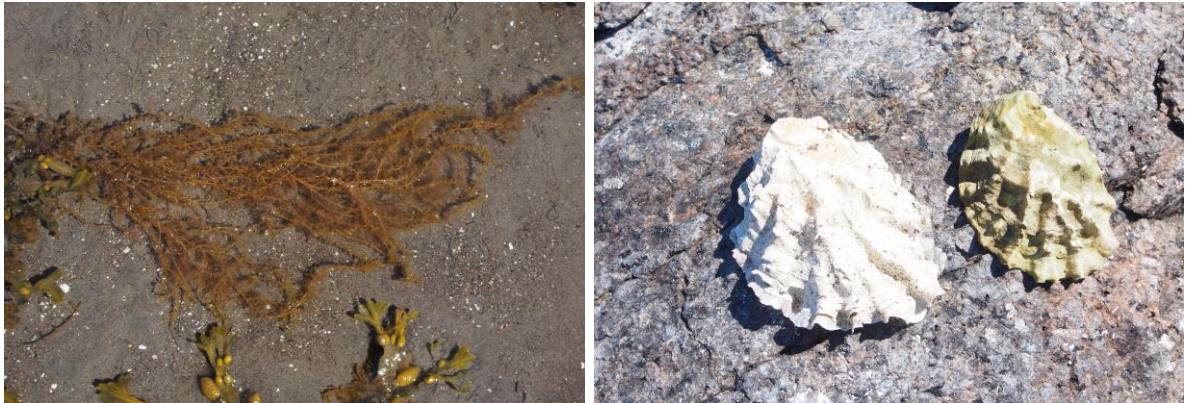
Figur 11. Japansk drivtang *Sargassum muticum* (SE) har en stor bestand i hele området og lå som løsmaterial ved brygga. Stillehavsøsters *Crassostrea gigas* (SE) var vanlig forekommende. Foto: Jan Ingar Båtvik, 21.6.2024.

Stillehavsøsters *Crassostrea gigas* (SE) var vanlig forekommende, påvekst av brakkvannsrur *Amphibalanus improvisus* (PH) på ålegraset. Tøffelsnegl *Crepidula fornicata* (HI) ble påvist. Ved den lille holmen NV for Stråholmen ble det registrert kanskje den tetteste bestanden av japansk drivtang *Sargassum muticum* (SE) vi har observert.
