BERGSBYGDAVEGEN

VURDERING AV KONSEKVENSER AV VEGUTVIDELSE VED TO HULE EIKER

3. JANUAR 2018

Rapport 2017:9

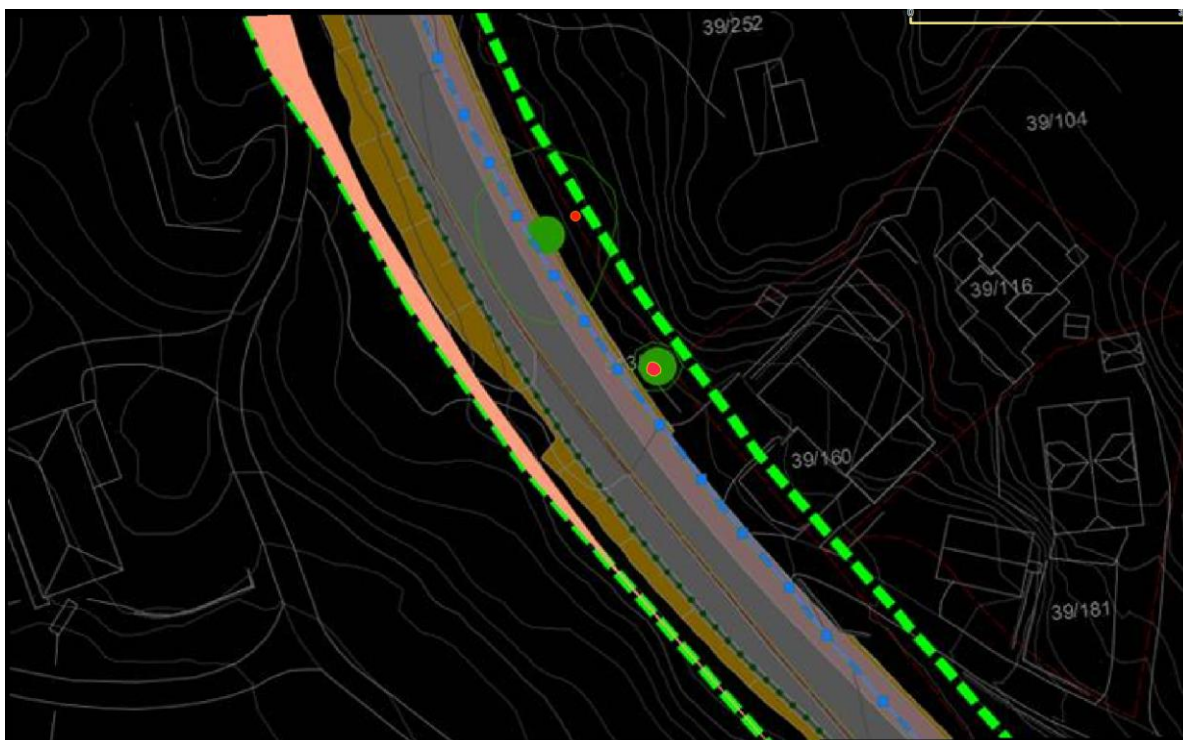
Figur 3. Skisse av veiutvidelsen. De to trærne slik de var inntegnet (delvis feilplassert) er markert med grønne sirkler i kartet. Den korrekte plasseringen, samt målestokkriktig stammetverrsnitt, er markert på tegningen med røde flater med gult omriss.
