BRØNNØYA, ASKER

VURDERING AV KONSEKVENSER FOR MARINT NATURMANGFOLD AV UTLAGT SAND PÅ TRE BADESTRENDER

28. JUNI 2020

Rapport 2020:7

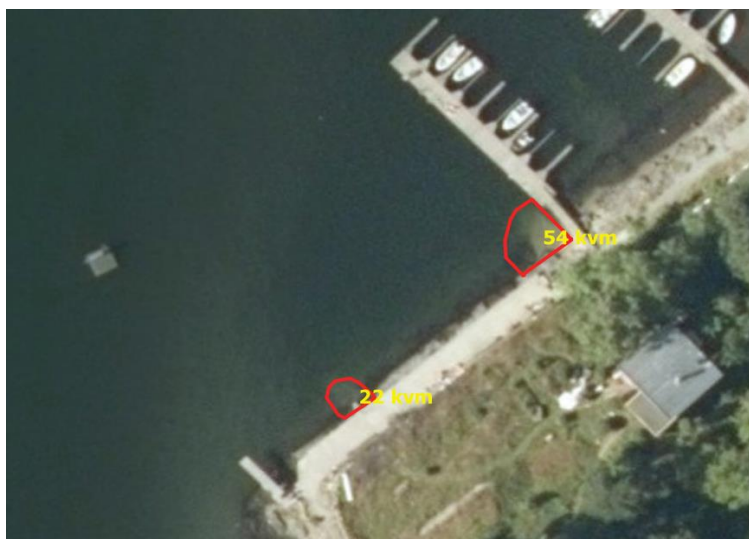
Den naturlige stranda består av steinstrand med finpartiklet mudder mellom steinene. Nedover i fjæresonen øker mengden mudder. I et område på ca. 54 m² har det ved flytebrygga blitt lagt ut ca. 6 m³ naturlig sand fra Svelvik og ca. 1 m³ sand ved badetrappa. Ved befaringen var det på arealet over flomålet et relativt tynt lag med sand (+/- 5 cm), mens sanda i fjæresonen og utover i sjøen var nesten borte pga. bølgevask. Selv på steinstranda over flomålet var det ikke nok sand til at steinene ble dekket av sand.

Figur 3. Badeplassen Sementen (Gnr/bnr 41/176) ligger ytterst i bukta Pilbogen. Det er lagt ut sand innerst i hjørnet mot flytebrygga, samt under badetrappa lenger ut mot stupebrettet (rød strek). Bakgrunnsbilde: Norgebilder.no.

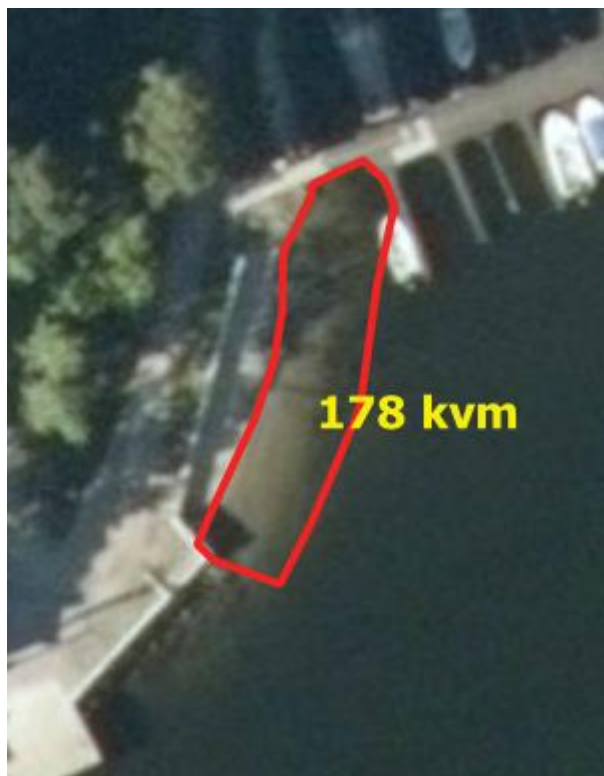
Den naturlige stranda består av steinstrand med finpartiklet mudder. På stranda er det lagt ut ca. 6 m³ sand fra Svelvik. Sanda er fordelt manuelt, og mesteparten av sanda ligger over flomålet. På det tjukkeste er sandlaget ca. 10 cm.

Figur 6. Badeplassen Søndre brygge (Gnr/bnr 41/173) ligger rett nord for brygga der Langårsundet er på det smaleste. Bakgrunnsbilde: Norgebilder.no.

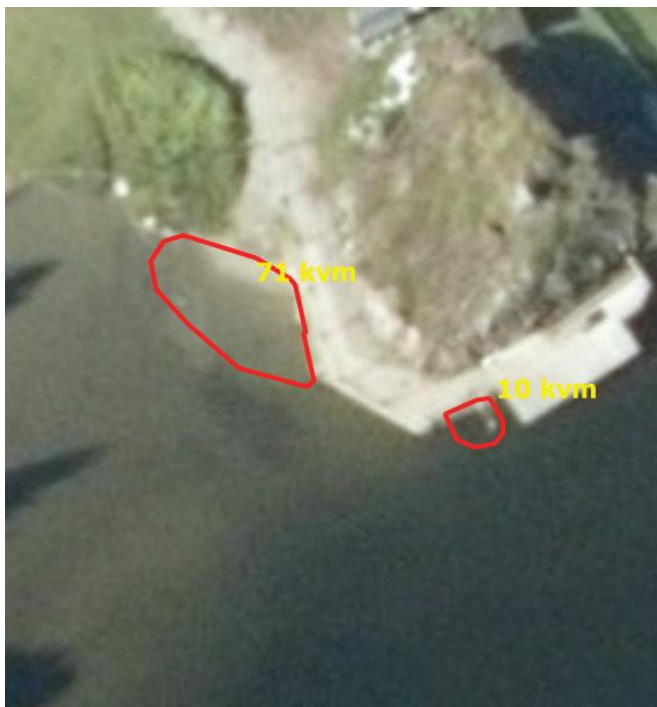
Storeslott badeplass ligger på Brønnøysiden av Langårsundet, ca. 400 m sørvest for Middagsbukta. Den består av ei vik med ei lita sandstrand med en bredde på ca. 12 m, samt ei badetrapp på brygga utenfor badestranda (figur 8). Badetrappa ligger ca. 10 m fra sandstranda. Innenfor sandstranda er det et større grøntområde, vesentlig bestående av natureng og plenarealer. På stranda er det lagt ut ca. 6 m³ sand fra Svelvik, samt ca. 1 m³ under badetrappa. Sanda har i større grad blitt liggende her grunnet svakere bølgevask samt påvirkning og tilførsel fra naturlig sand/silt fra bakenforliggende områder. Sanddybden ble registrert til opptil 20 cm inne på stranda, men langt tynnere i sjøen der blåleire og til dels kvikkleire gradvis overtar.

Figur 8. Badeplassen Storeslott (Gnr/bnr 41/187) ligger i Langårsundet, ca. 400 m sørvest for Middagsbukta. Den består av ei ca. 12 m brei strand samt ei badetrapp fra brygga. Bakgrunnsbilde: Norgebilder.no.
